## Tutkintaselostus

S1/2007M

# **Törmäykset matkustaja-alusten käyttämiin satamarakenteisiin**

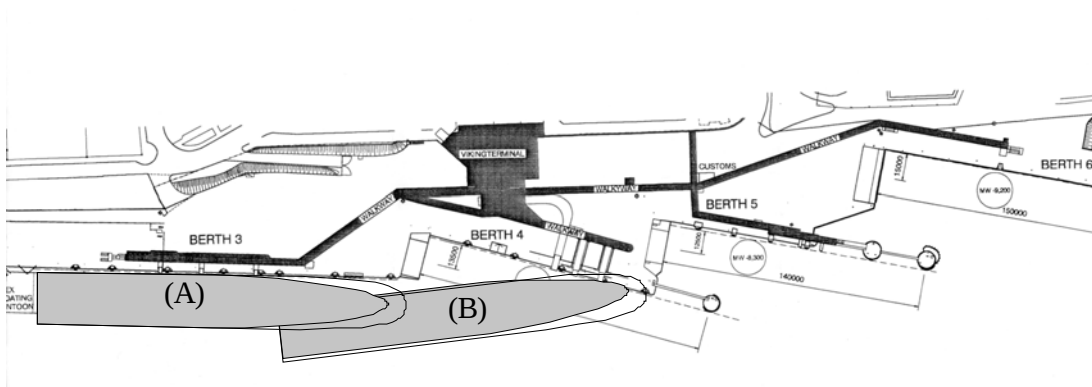
MS SILJA SYMPHONY oli 9.1.2007 saapunut Tukholmasta Maarianhaminaan ja oli klo 23.54 voimakkaassa lounaistuulella lähdössä jatkamaan matkaansa sataman laituripaikasta 3 kohti Helsinkiä. Päällikkö ohjasi alusta komentosillan vasemman siiven konsolista käyttäen ohjauslaitteiden omia, erillisiä vipuja joystick-ohjauksen sijaan. Noin kaksi minuuttia laiturista irrottautumisen jälkeen alukseen osui tuulen puuska, jolloin päällikkö joutui käyttämään keulan ohjailupotkureita täydellä teholla tuulen voiman kompensoimiseksi. Tällöin etummaisena keulapotkurin kuormituksensuojaus kytki työntölaiteen pois päältä. Jäljelle jääneen keulapotkurin työntövoima ei kyennyt estämään aluksen ajautumista keula edellä seuraavan tyhjän laituripaikan, numero 4, maihinnoususilltaan ja laiturireunaan.

**Kuva 11.** *Aluksen liike laituripaikasta (A) törmäyspaikkaan (B). Kuva on tuotettu törmäyskohdasta otettujen valokuvien antaman informaation perusteella.*

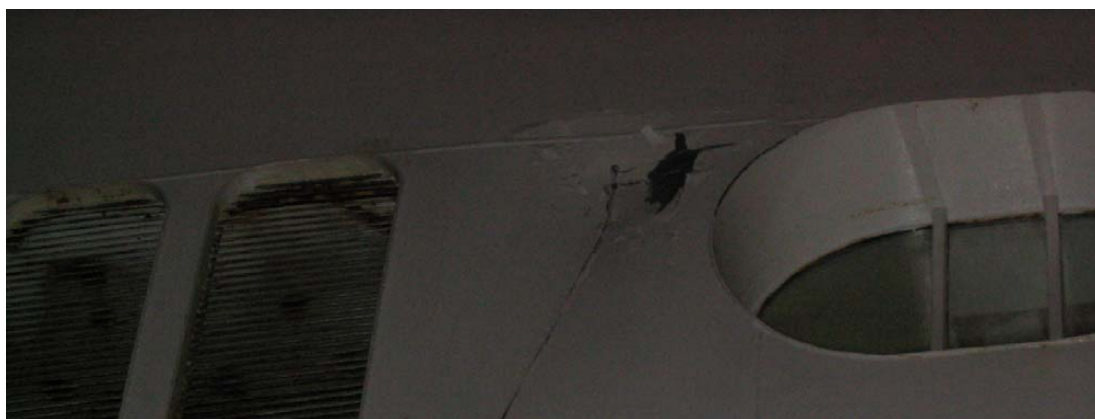
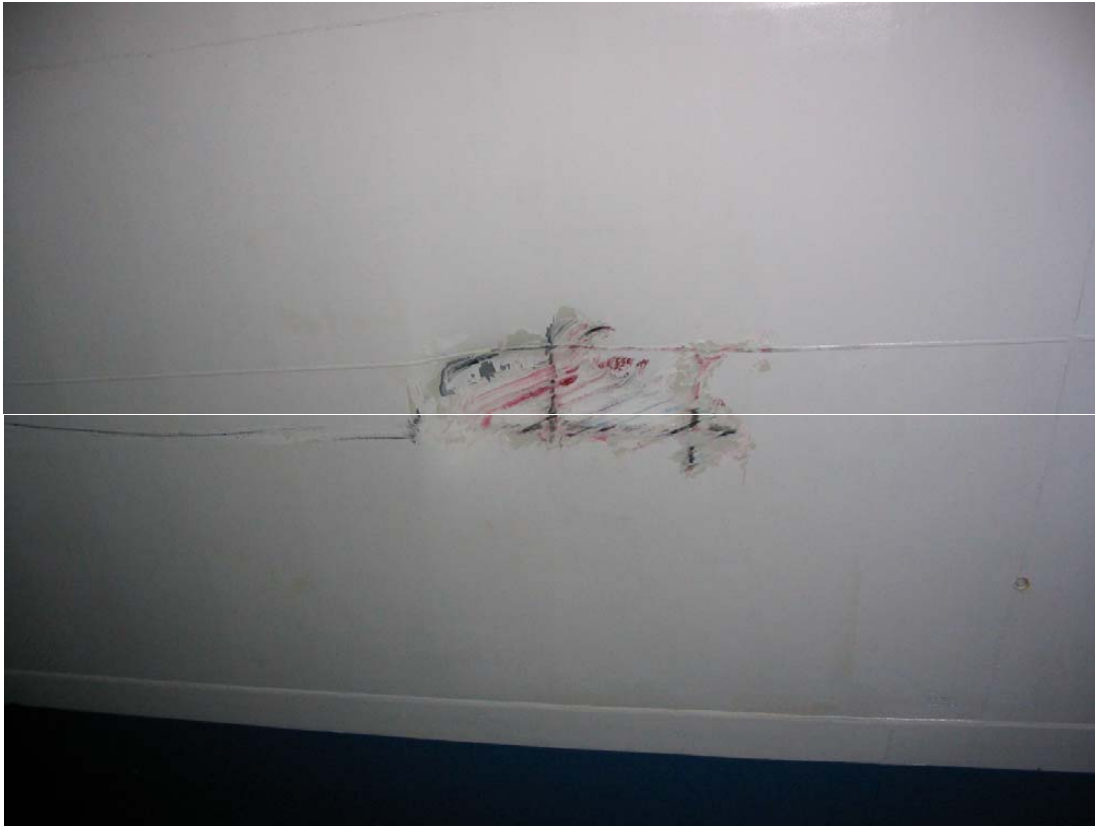
Aluksen kylki vaurioitui noin kolme metriä vesirajan yläpuolelta, kaaren 242 kohdalta. Vaurio oli noin 60 x 70 senttimetrin kokoinen vesitiivis painuma, jossa ei ollut repeämiä.

Kuva 12. MS SILJA SYMPHONYn kyljen vaurio.

Kuva 13. MS SILJA SYMPHONYn kyljen vaurio.

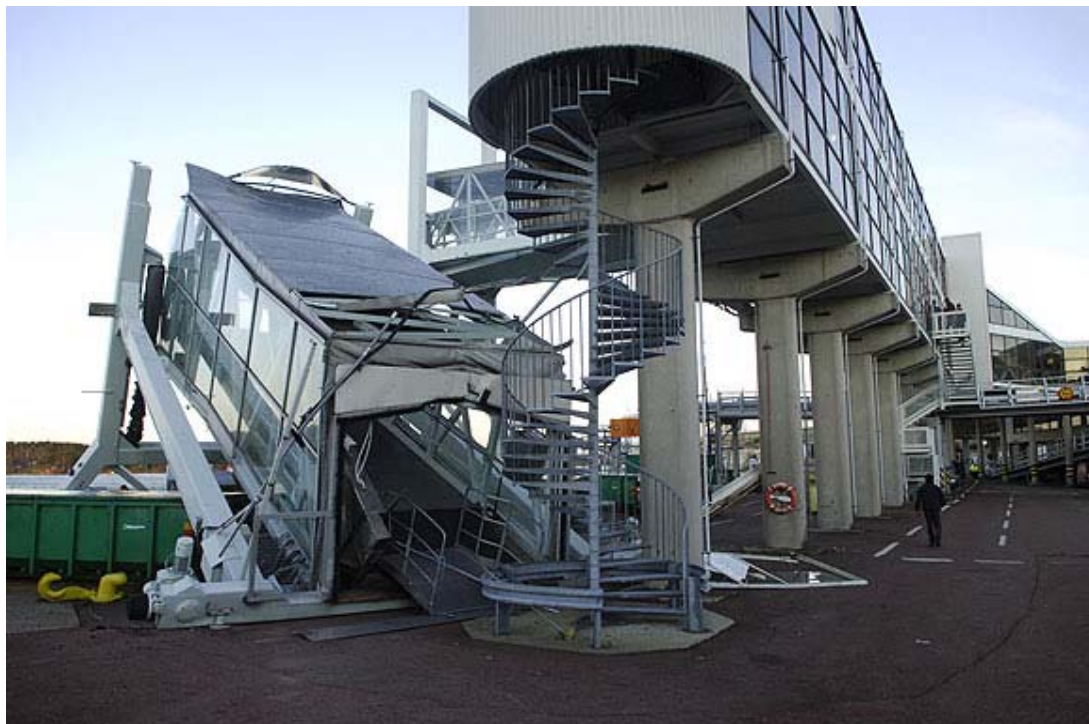
Maihinnoususilta koostui kolmesta pääelementistä; tukirakenteesta ja sisemmästä sekä ulommasta kulkusillasta. Törmäyksessä kulkusillan rakenteet romahtivat alas ja vaurioituivat niin pahasti, että niiden korjaaminen oli kannattamatonta. Joitain teknisiä osia voitiin hyödyntää uuden maihinnoususillan valmistuksessa.

Kuva 14. Vaurioitunut maihinnoususilta. Satama-allas näkyy kuvassa taustalla, vasemmassa reunassa. (Copyright Ålandstidningen)

Tapahtumasta aiheutui melko suuret vauriot maihinnoususillan rakenteille, kaikki sen elementit vaurioituivat niin pahoin, että niitä ei voitu enää käyttää uuden maihinnoususillan osina, vaan koko rakenne piti uusia. Myös sähkö- ja hydraulikkajärjestelmät uusittiin lähes täysin. Vanhoista järjestelmistä voitiin hyödyntää hydraulikka-aggregaatti, ajovaihteet, maihinnoususillan nostoruuvien palkki, sähkökaapit yhtä lukuun ottamatta ja joitain muita osia.

Vaurioitunut matkustajakäytävä saatiin korjattua viidessä kuukaudessa ja uudestaan käyttöön kesäkuun alkuun mennessä. Alukset pystyivät MS SILJA FESTIVALia lukuun ottamatta käyttämään laituri paikkaa vajaatehoisesti.

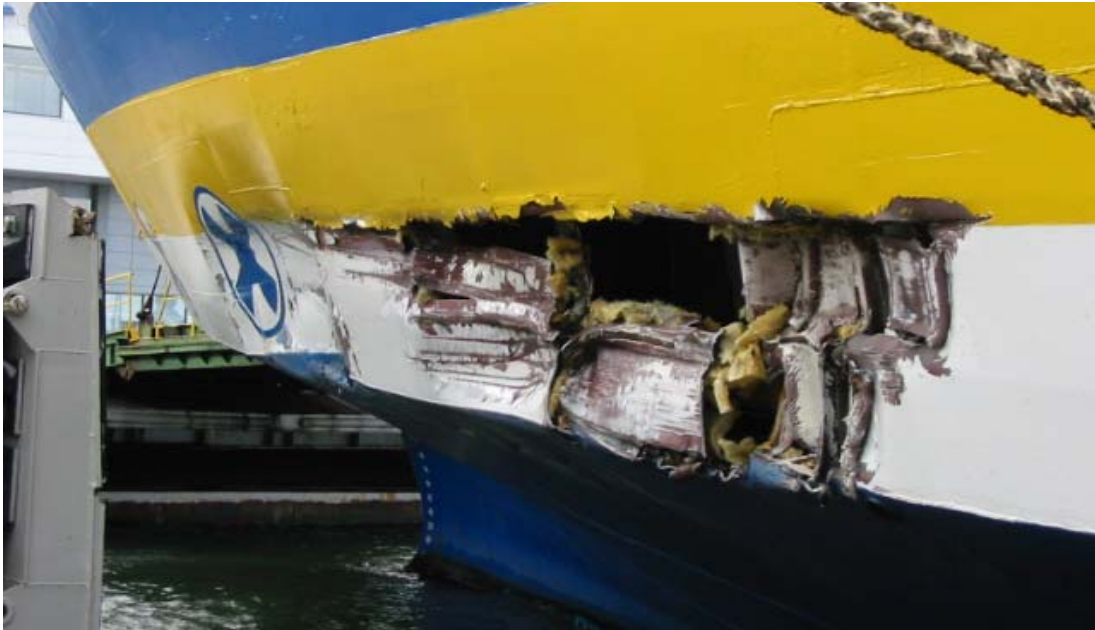
NORDLANDIAN keulaosa aluksen vasemmalla puolella sai vaurioita osuessaan laiturin fenderiin. Keulassa sijaitsevan porraskuilun kohdalle autokannen vieressä tuli laudoitukseen 3-4 metriä pitkä ja 60 cm korkea reikä. Reikä oli noin 2,5–3 metriä autokannen yläpuolella. Useita kaaria vaurioitui. Kaikki aluksen vauriot olivat vesilinjan yläpuolella.

Kuva 16. NORDLANDIAN vaurio aluksen keulassa vasemmalla puolella. Vaurion aiheutti törmäys laiturin fenderiin. Kuvassa vasemmalla näkyy myös samanlaisen, mutta ehjän vaimentimen vaimenninosa.

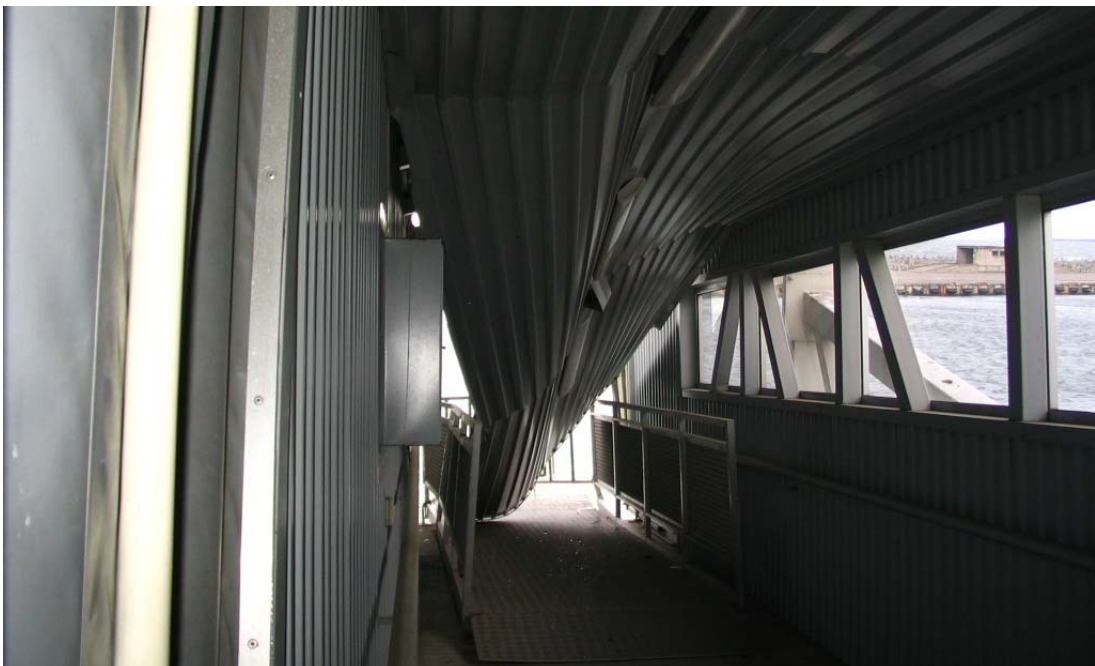
Satamalaitteista laiturin fenderi ja katettu maihinnoususilta vaurioituivat. Törmäys laituriin ei johtanut henkilövahinkoihin, eivätkä vauriot vaarantaneet aluksen turvallisuutta satamassa.

Kuva 17. Maihinnoususillan pudonnut katto.

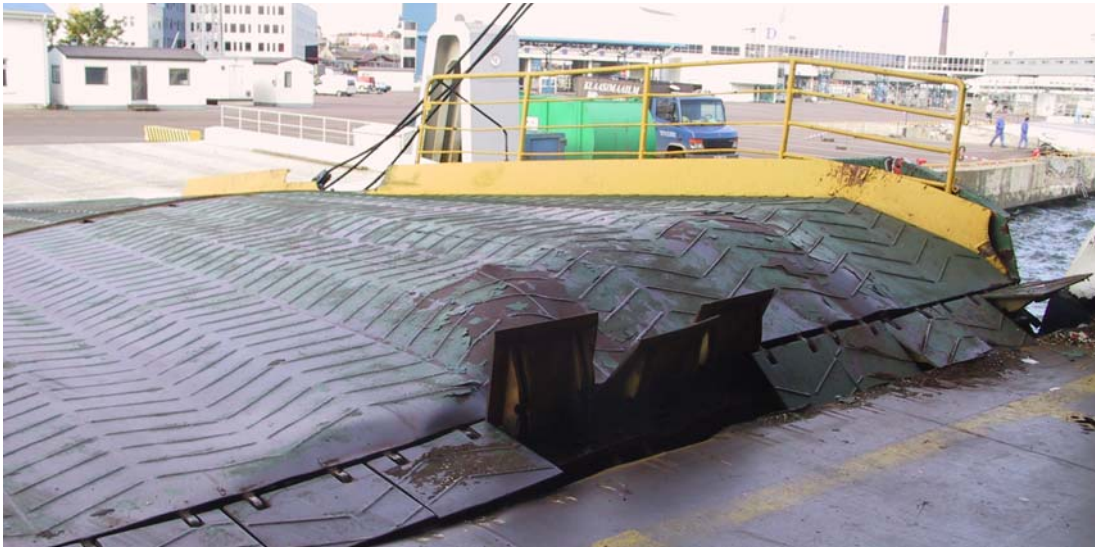
Pohjoisluoteinen tuuli painoi aluksen keulaa oikealle ja alus painui satama-altaan vasemman puoleisessa laiturissa kiinnittyneenä olleen SUPERSEACAT THREE aluksen kylkeen ja siitä satama-altaan pojukassa olevaan lastausramppiin. Sekä aluksen perän lastausramppi että laituri kärsivät vahinkoja. SUPERSEACAT THREE:n oikeanpuoleiseen kylkeen tuli painaumia, mutta se säilyi merikelpoisena.

Kuva 18. MS TRANSLANDIAN vaurioitunut peräramppi.

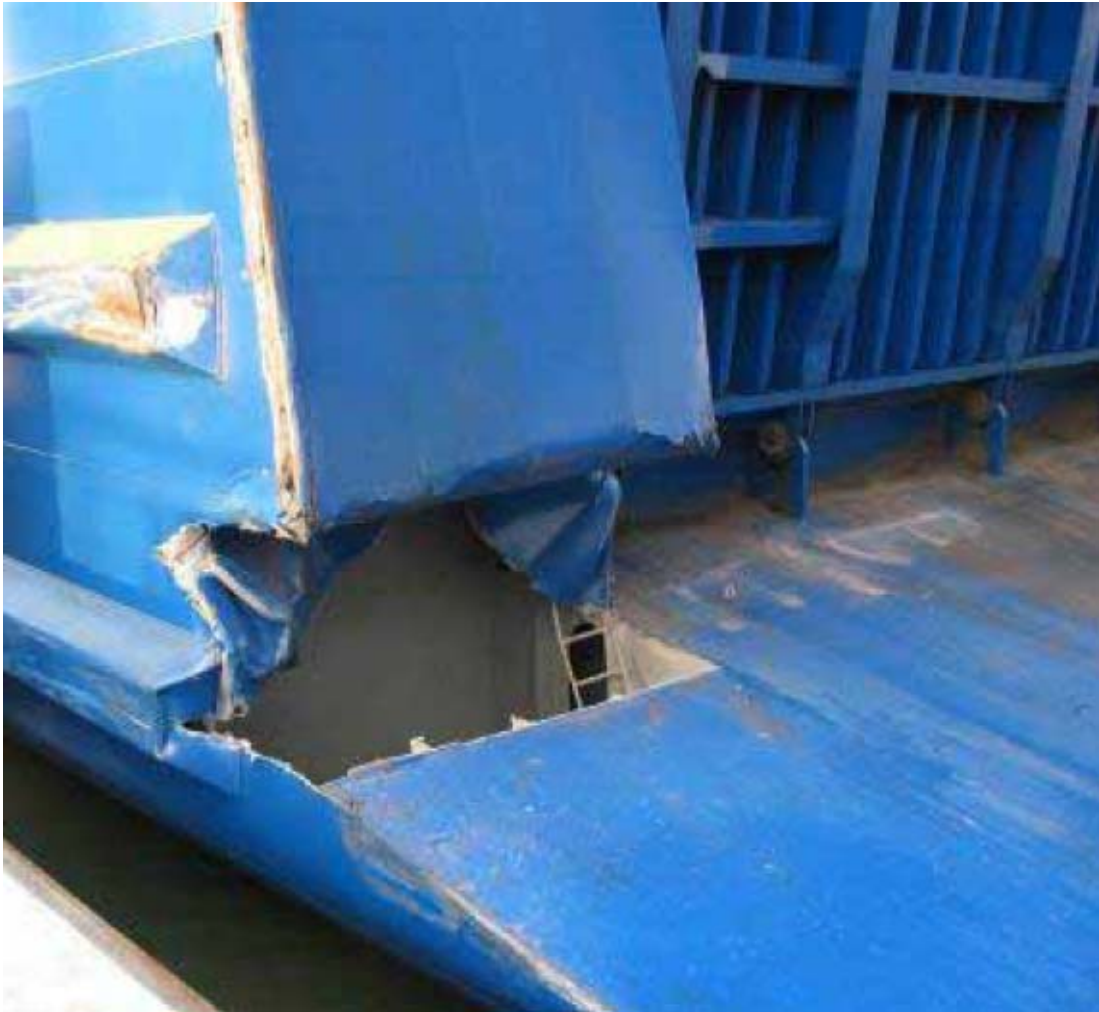
Törmäyksessä aluksen perälisäke (sponsoni) osui laiturirakenteisiin ja aluksen pintalevytykseen tuli reikä. Laiturirampin päällyste vaurioitui ja rampin tuki siirtyi vajaan sentin paikaltaan. Myös laiturin sivun fendereitä rikkoontui.

Kuva 19. MS FINNLADYN vaurioitunut perälisäke.

Luokituslaitoksen tarkastaja kutsuttiin paikalle ja rungon pintalevytyksen korjauksen jälkeen alus sai seuraavana päivänä luvan jatkaa liikennöintiä Suomeen. Laiturin lastausrampin korjaus kesti viikon, jonka jälkeen laituri paikka avattiin taas liikenteelle.

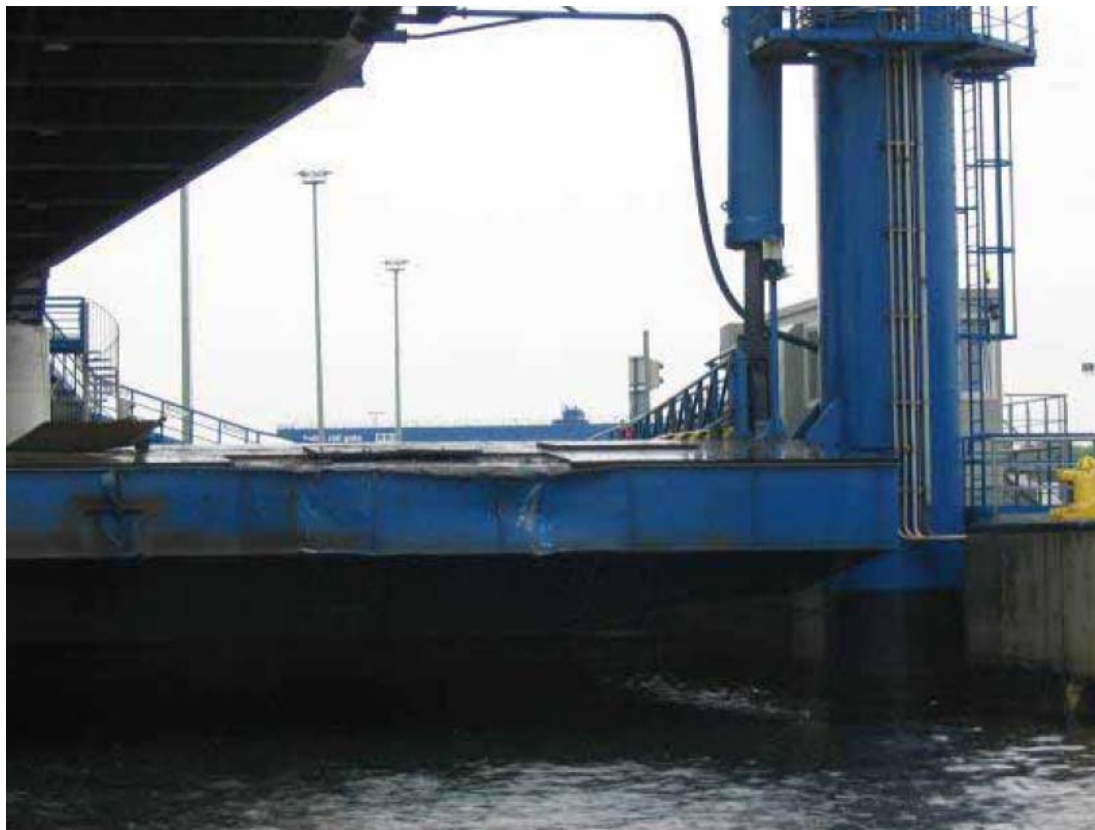
Kuva 20. Vauriot laiturin rampissa.
