Undersökningsrapport

S1/2007M

Kollisioner med hamnanläggningar som utnyttjas av passagerarfartyg

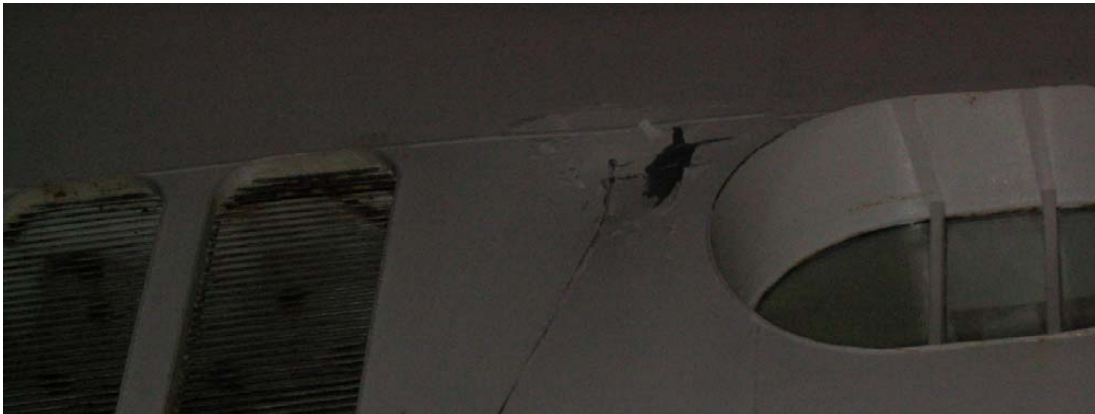
Bild 12. Skadan i sidan på MS SILJA SYMPHONY.

Fartygssidan fick skador ungefär tre meter ovanför vattenlinjen, vid spant 242. Skadan utgjordes av en ca 60 x 70 centimeter stor, intryckt, vattentät yta där det inte förekom bristningar.

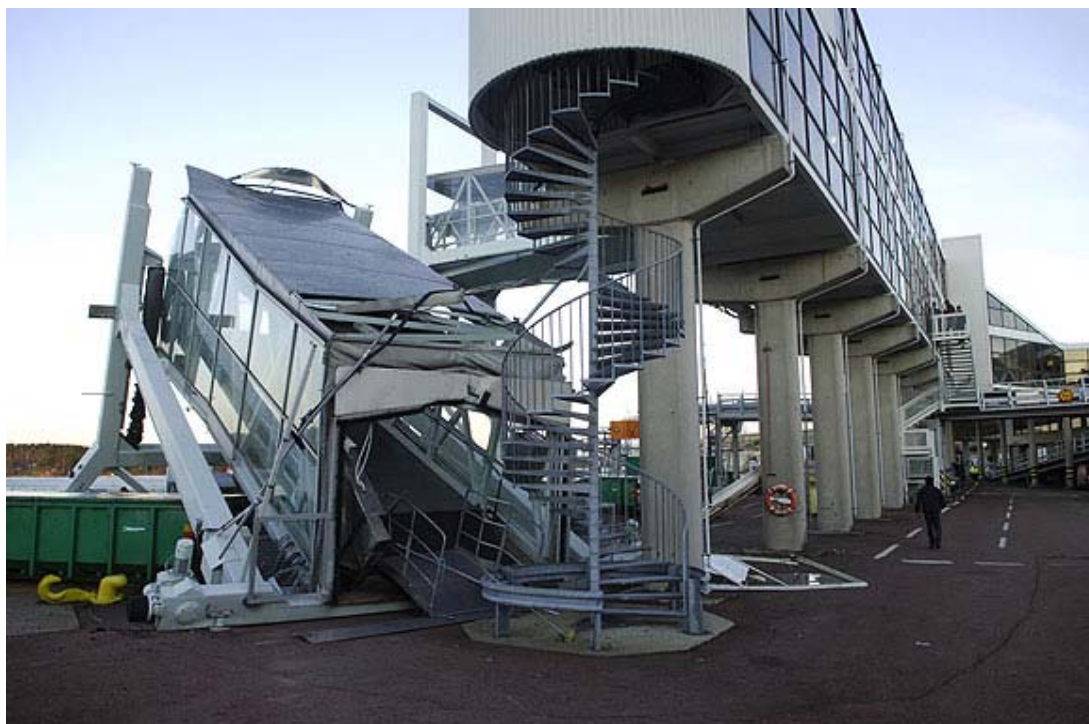
Landgången består av tre huvudelement; en stödkonstruktion och inre och yttre gångbro. Vid kollisionen föll gångbrons konstruktioner ihop och skadades så svårt att det inte lönade sig att reparera dem. Några tekniska delar kunde utnyttjas då den nya landgången byggdes.

Bild 14. Den skadade landgången. Hamnbassängen syns baktill i den vänstra kanten av bilden. (Copyright Ålandstidningen)

Matarkorridoren flyttades ur sitt läge och vreds en aning, ca 30 meter från ändan. Landgångens lyftbalk slets loss, och då bron föll ned kapade den också sin elkabel. Lyftbalkens betongfästen gick delvis av och deras fästbultar skadades.

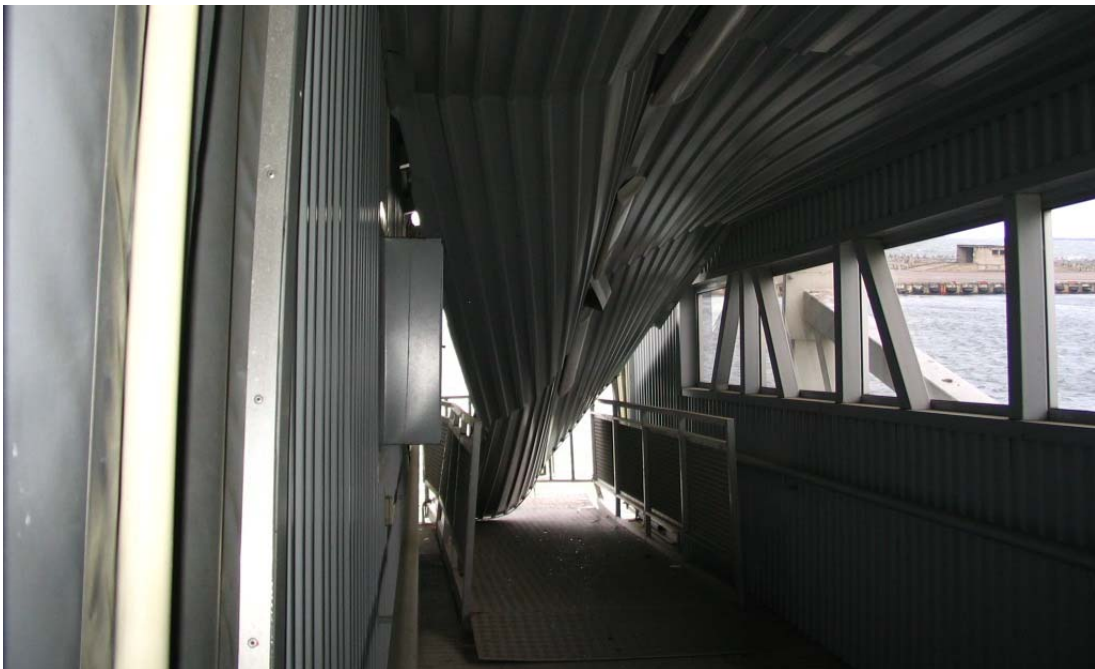
Av hamnutrustningen skadades kajens fender och den täckta landgången. Inga personskador uppkom som en följd av sammanstötningen med kajen, och skadorna utgjorde ingen fara för fartygets säkerhet i hamnen.

Bild 17. Landgångens tak som fallit ned.

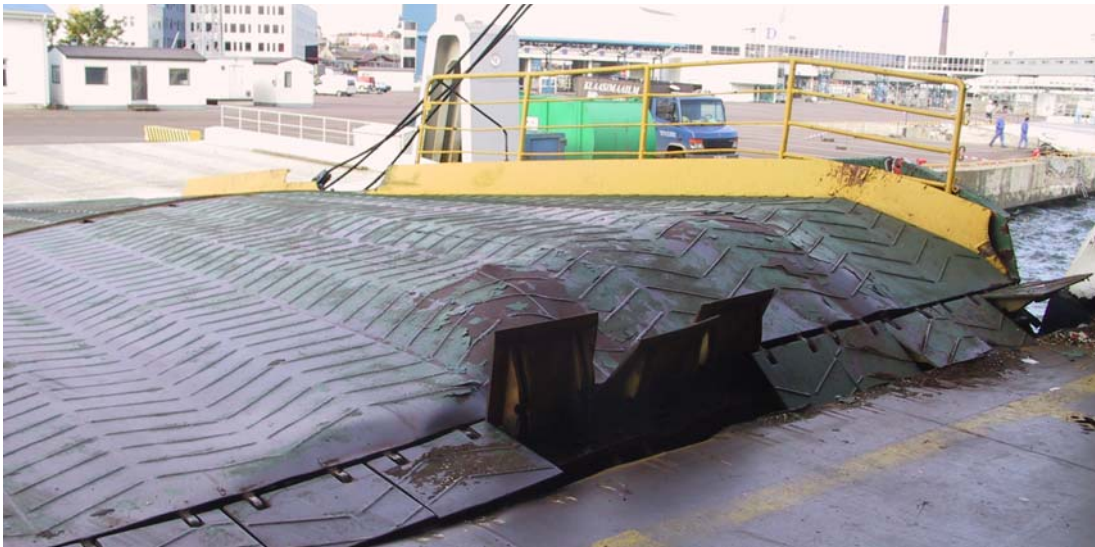
Bild 18. Den skadade akterrampen på MS TRANSLANDIA.

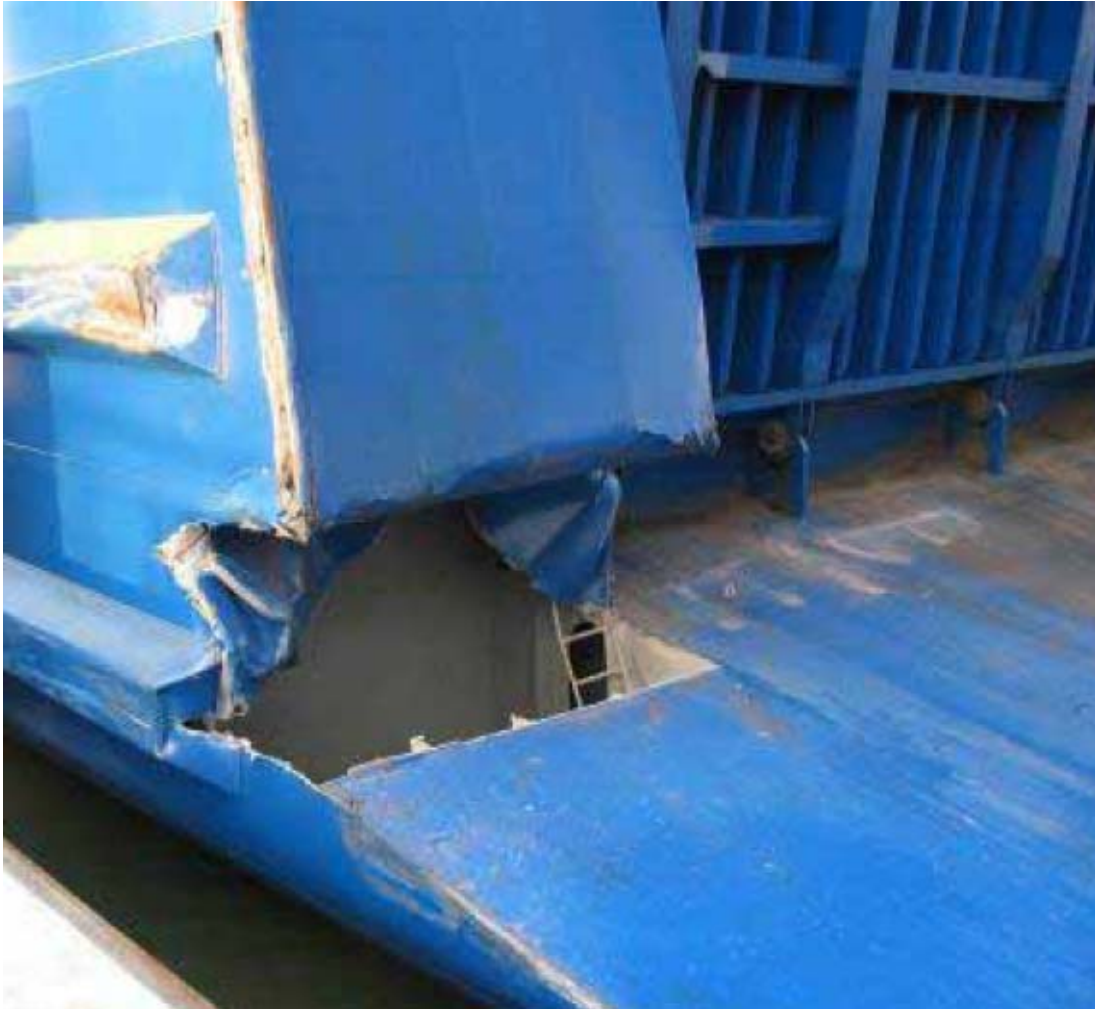
Vid kollisionen träffade fartygets akterutskott (sponson) kajkonstruktionerna och det uppstod ett hål i fartygets ytstruktur. Beläggningen på kajrampen skadades, stödet till rampen flyttades en knapp centimeter ur läge. Fendern på sidan av kajen skadades också.

Bild 19. Det skadade akterutskottet på MS FINNLADY.

Klassificeringssällskapets inspektör tillkallades, och efter att ytplåten på skrovet reparerats fick fartyget följande dag tillstånd att fortsätta trafikera till Finland. Reparationerna av kajens lastramp tog en vecka i anspråk, varefter kajplatsen på nytt öppnades för trafik.

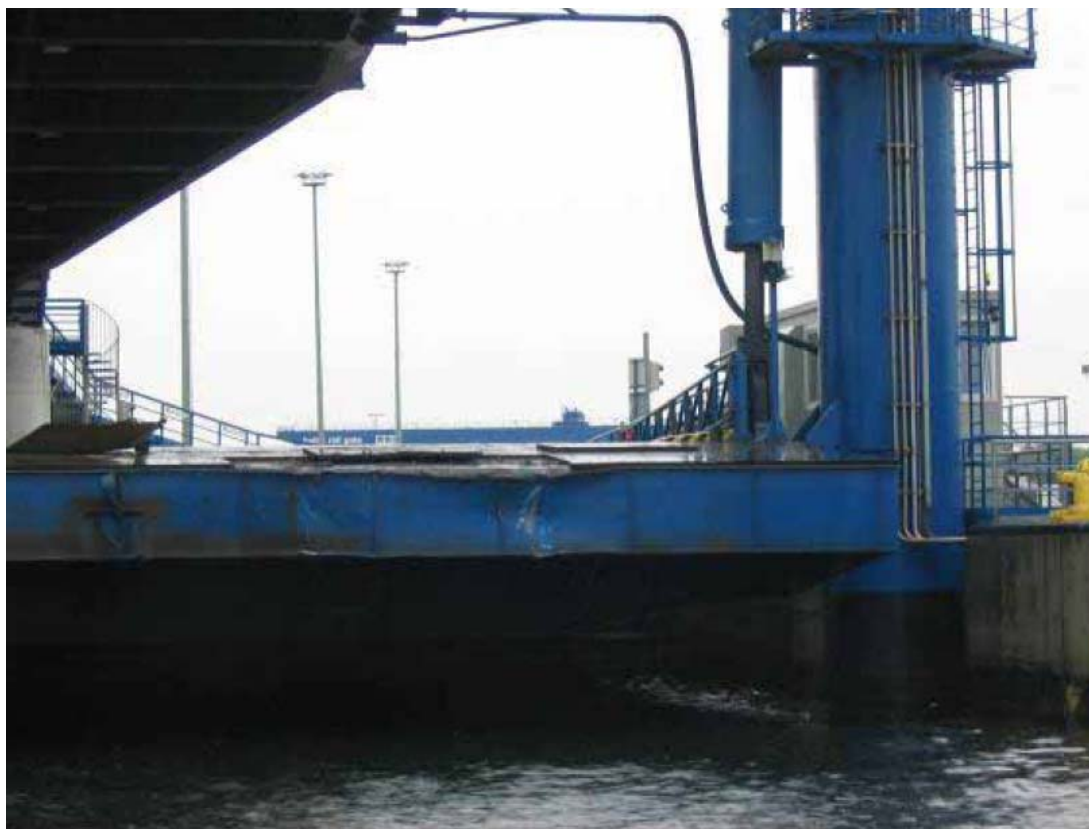
Bild 20. Skador på kajrampen.
