Tutkintaselostus

C4/2010M

**M/S IDA 1 (FIN), karilleajo ja uppoaminen Merenkurkussa
17.8.2010**

**Onnettomuustutkintakeskus
Olycksutredningscentralen
Safety Investigation Authority**

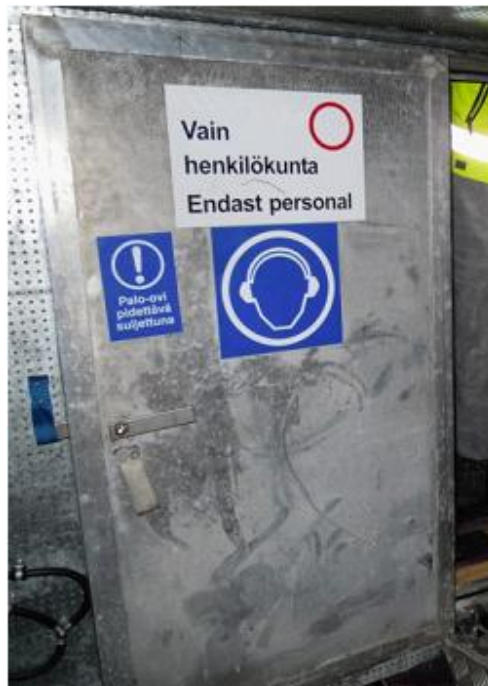
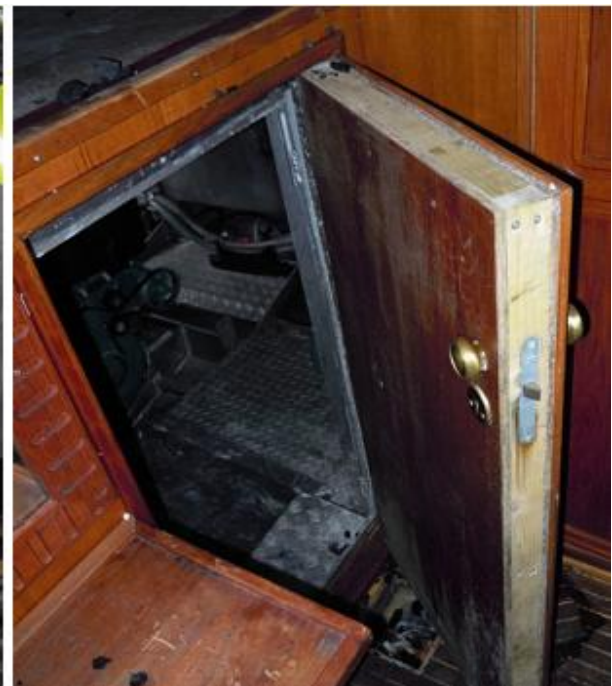
Rakenteistaan johtuen ovia ei voida pitää vesitiiviinä eikä palo-ovina, ei myöskään väli-laipiota, jonka kaapeli- ja putkiläpiviennit eivät olleet määräysten mukaan rakennetut.

Kuvat 8a ja 8b. Ovet konehuoneeseen; vasemmalla alumiinirakenteinen ovi konehuoneen puolella. Oikealla ulompi puurakenteinen ovi matkustamotilan puolella.

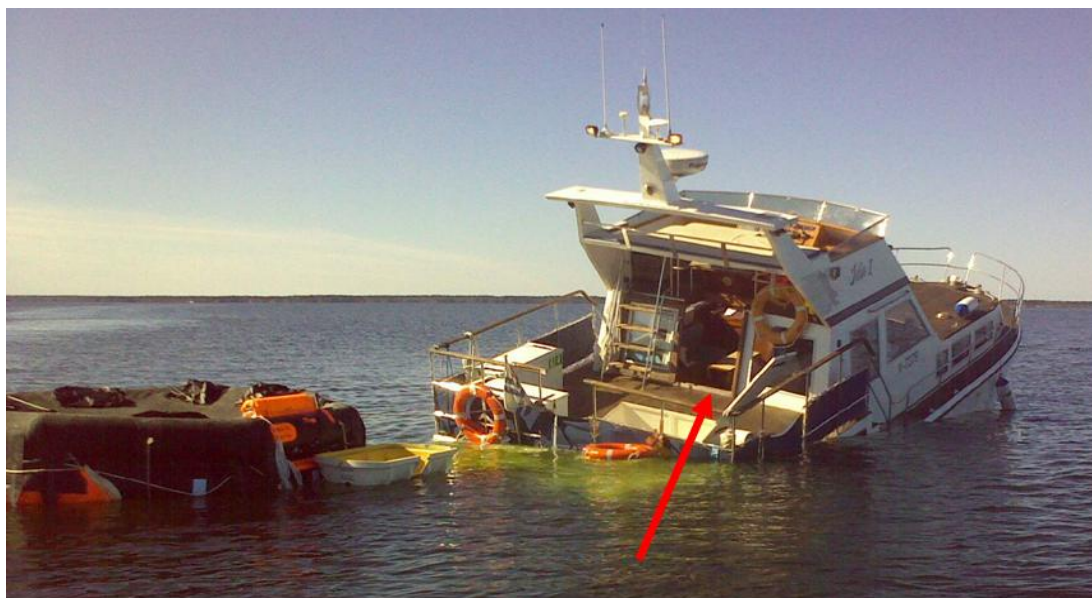
Kuva 12b. Aluksen asento klo 11.41. Veden saavutettua punaisella nuolella merkityn alaohjaamon oviaukon (vuotoaukko), aluksen vajoaminen kiihtyi huomattavasti. Alus on kallistunut oikealle noin 10 astetta. Huomaa nurinpäin oleva 25 hengen pelastuslautta. (© Rajavartiolaitos)

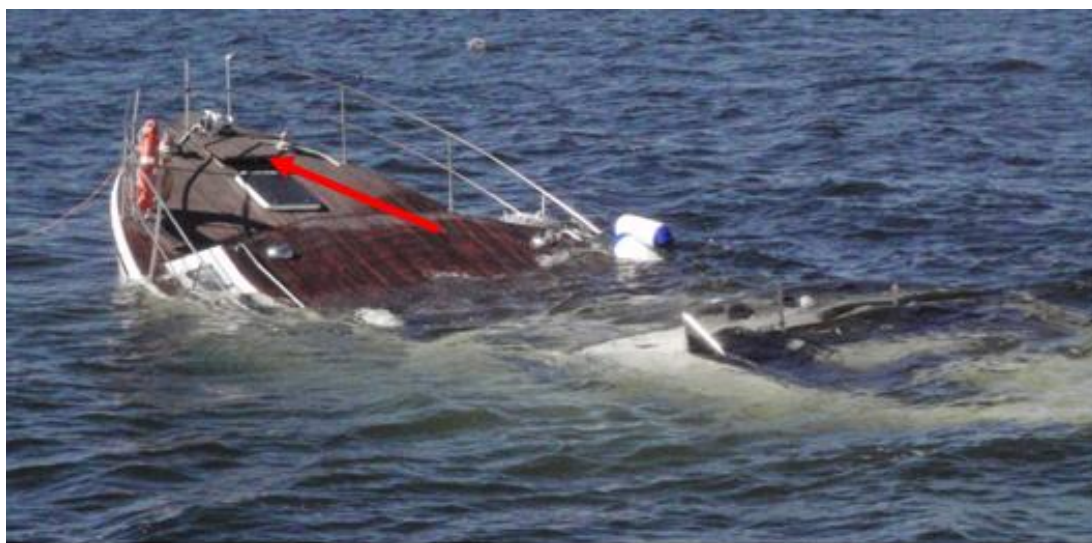
Kuva 13. Aluksen asento klo 14.14. Asento säilynyt samana klo 11.54 jälkeen. Punainen nuoli osoittaa raollaan olevaa keulavaraston luukkuja. (© Rajavartiolaitos)

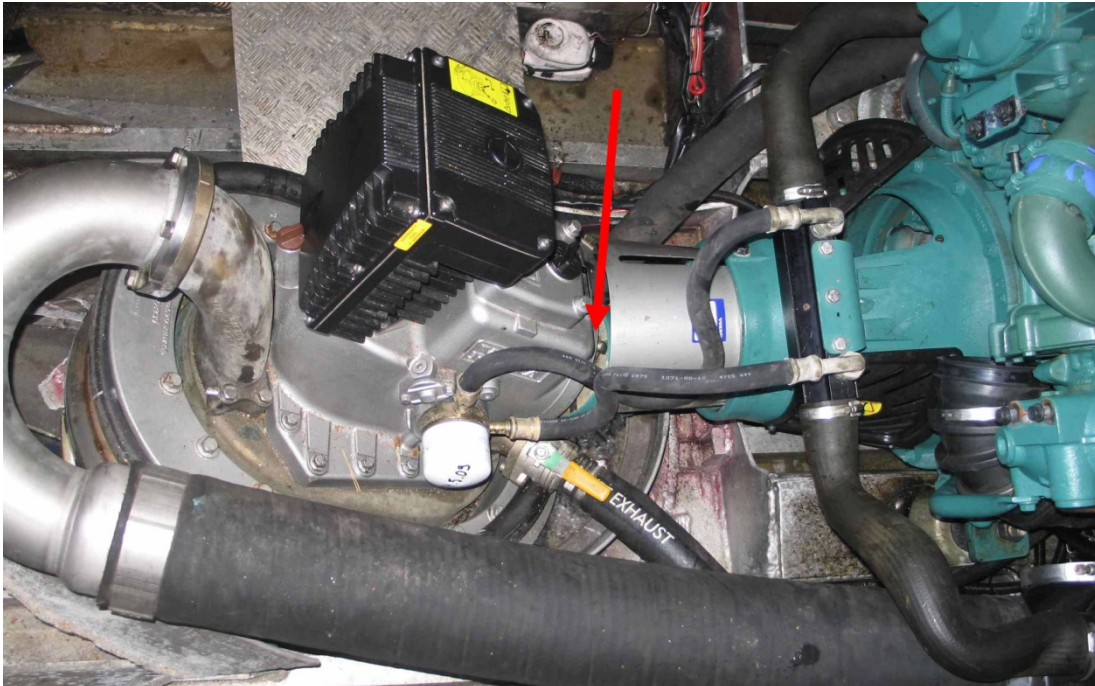
Kuva 16a. Oikea vetolaite nähtynä konehuoneen yläosasta. Punainen nuoli osoittaa vetoakselin murtokohdan.

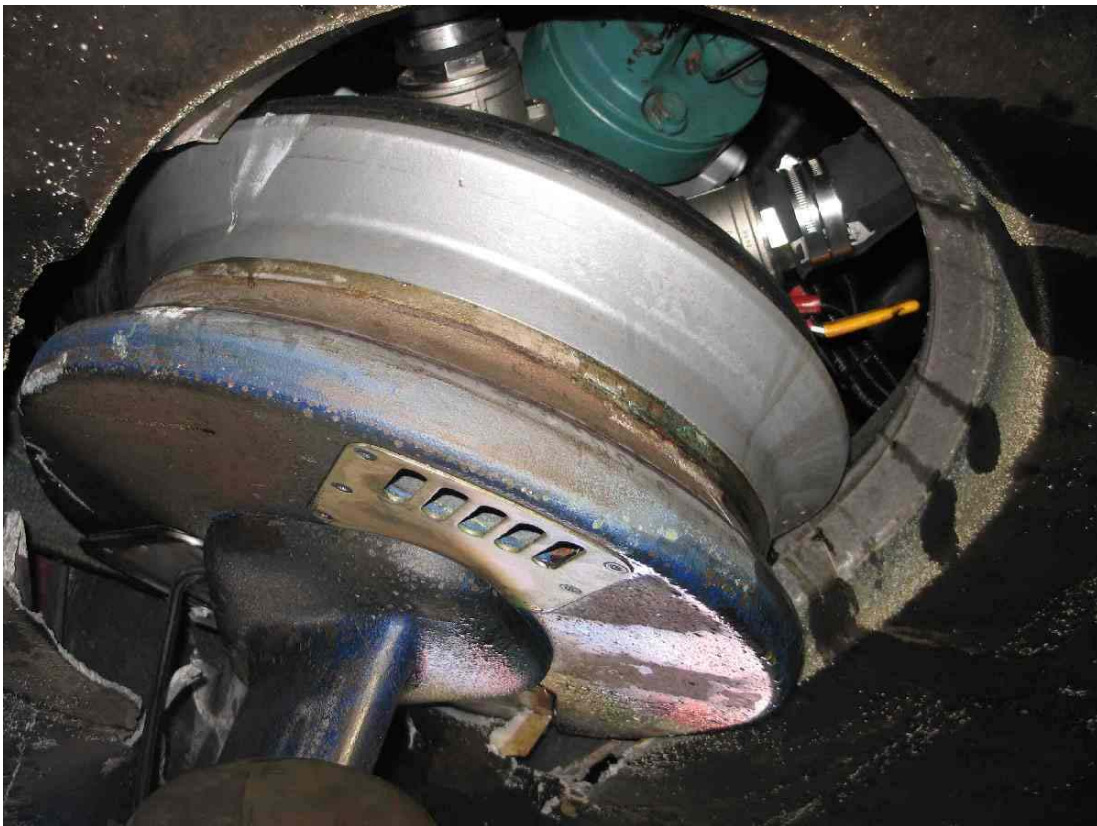
Kuva 16b. Oikean puolen vetolaitteen läpivienti. Aukko pohjassa. O-renkaat ovat pois paikoiltaan, ks. liitteen kuva 5.

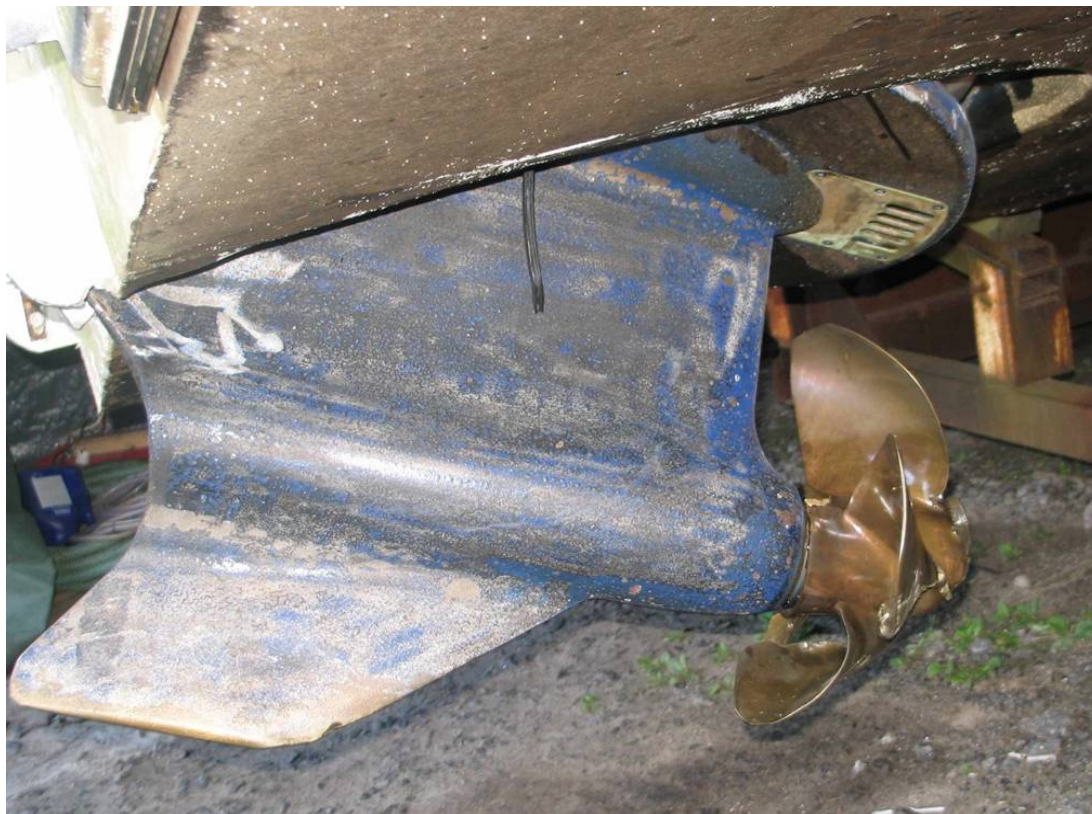
Kuva 16c. Oikean vetolaitteen riki taittui noin 20 astetta alaspäin ja puhkasi aluksen pohjan.

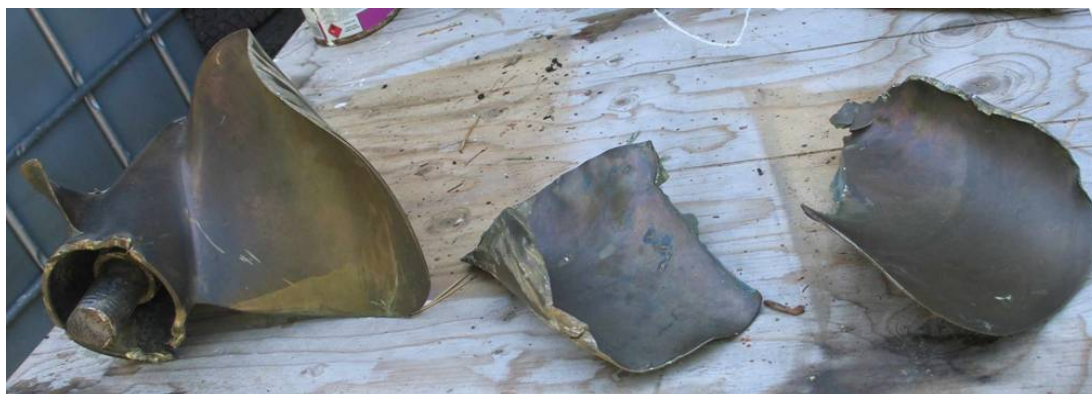
Kuva 16d. Vasemman puolen vetolaitteen potkurin meren pohjasta nostetut osat.

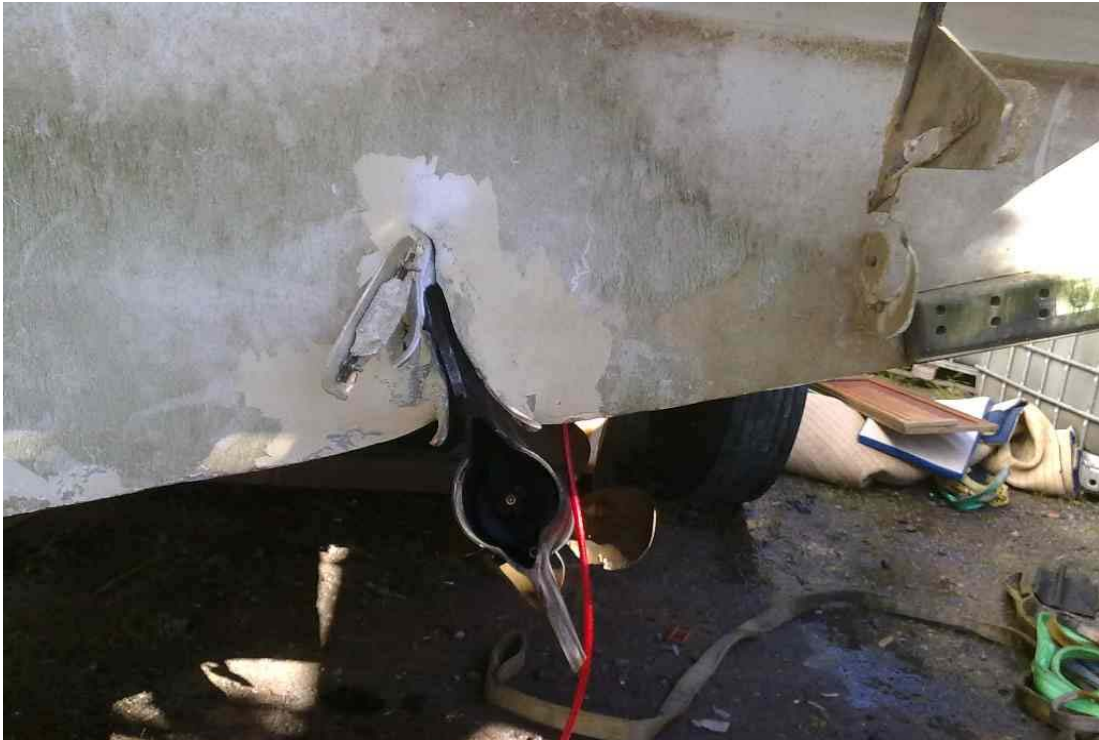
Kuva 17a. Vetolaitteen leikkaama peräpeili.

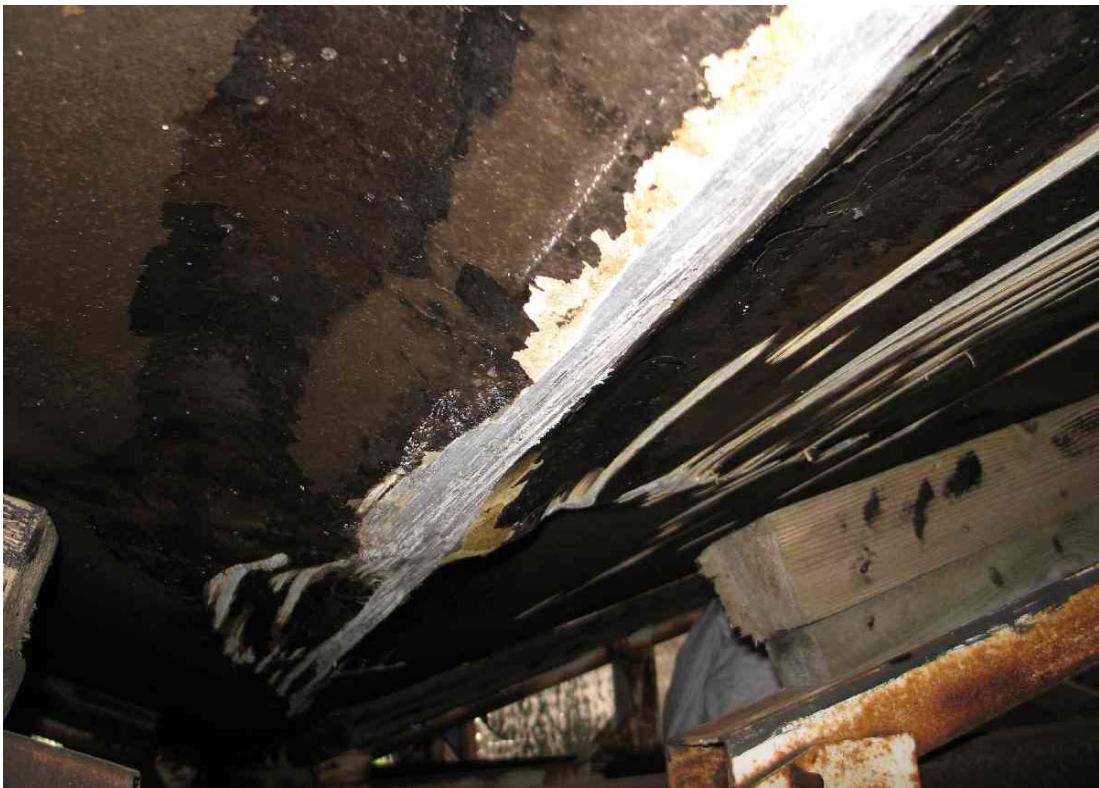
Kuva 17b. Naarmuja ja sisään painumia pohjalevyissä oli molemmin puolin lähellä köliä.

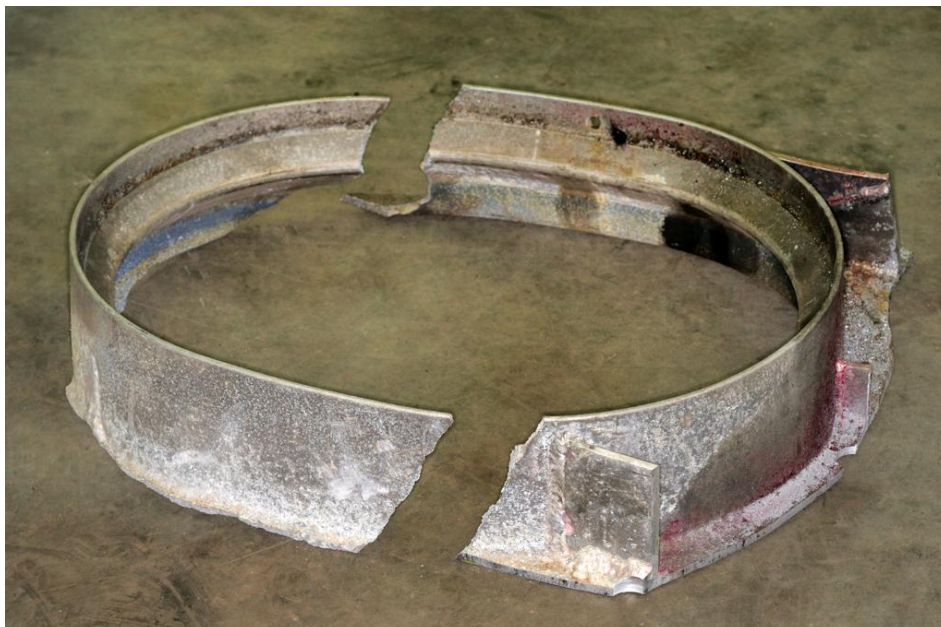
Kuva 21. Vaurioitunut asennuskaulus.

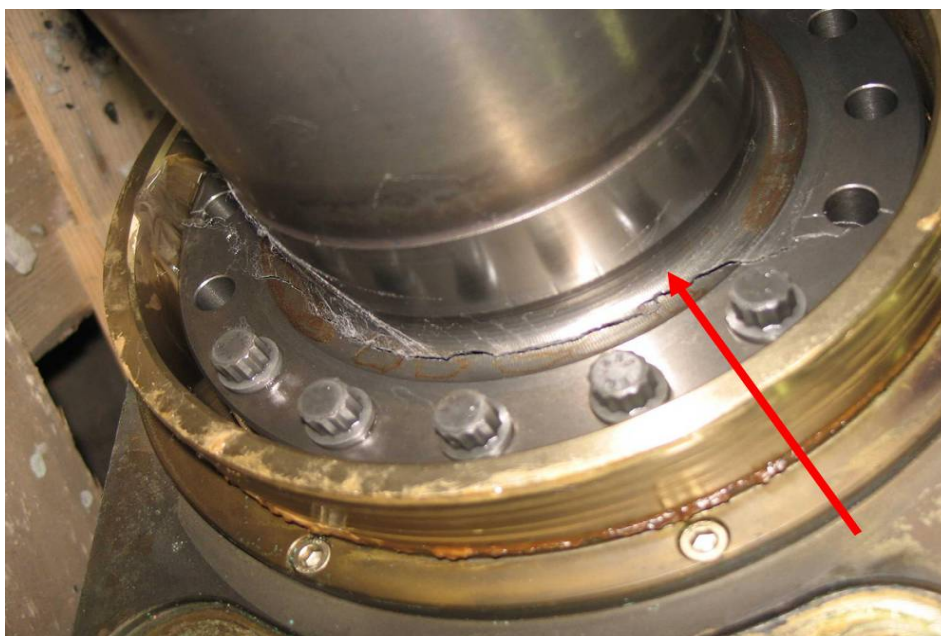
Pystysuoran kääntöakselin materiaali on todennäköisesti vastannut suunniteltua⁵⁸. Akseli oli murtunut samanaikaisen vääntävän ja taivuttavan momentin aiheuttaman liiallisen kuormituksen johdosta. Kaulus puolestaan oli murtunut hetkellisestä ylikuormasta johtuen. Kyseessä ei kuitenkaan liene materiaalin väsyminen.

Kuva 22a. Murtunut pystysuora kääntöakseli. Säröissä on trasselia purkutöiden jäljiltä. Kolme reikää oikealla ja kolme vasemmalla (kaksi näkyvissä) ovat ilman pulttia. Pultinreiät olivat ilman kierteitä. Punainen nuoli osoittaa työstetyn heikennyksen akselilaipassa (murtokohta).

⁵⁸ Materiaali vastaa valurautaa EN-GJS-600-3.

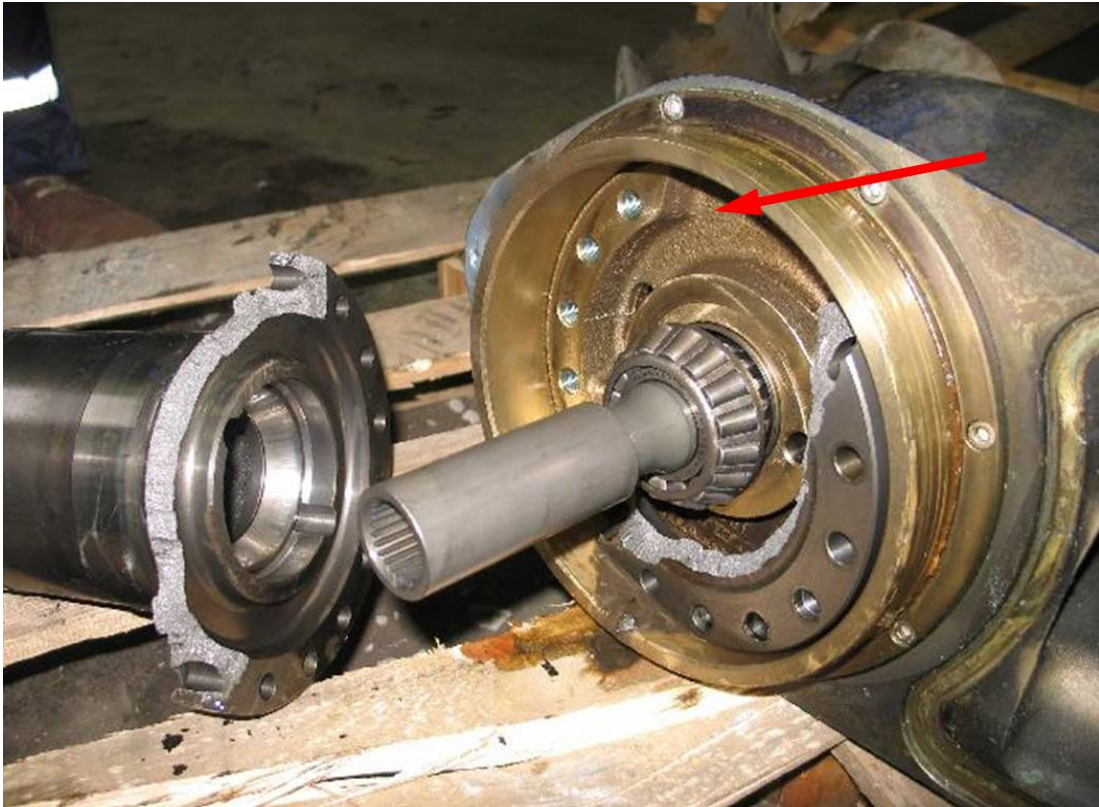
Kuva 22b. Irrotettu, murtunut akseli ulosvedettynä. Punainen nuoli, yllinä oikealla, osoittaa ettei pulteille ole laipan alla vastinpintaa kierteistetyillä rei'illä.

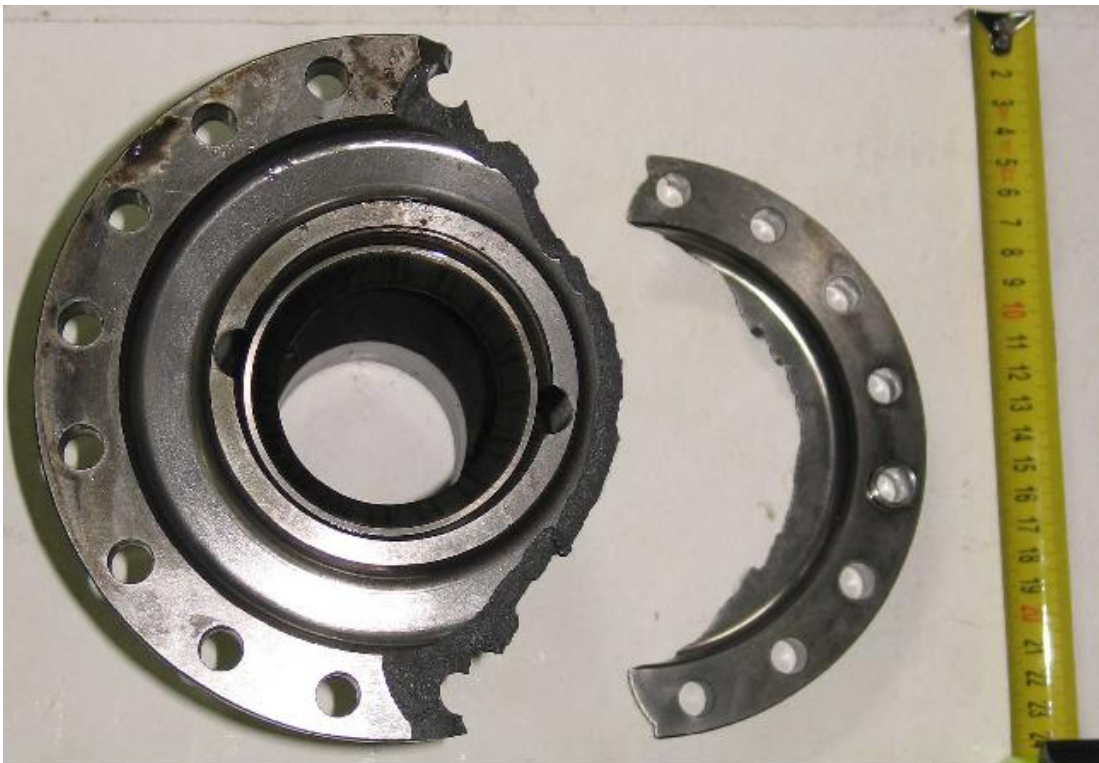
Kuva 22c. Murtuneet akselin osat.

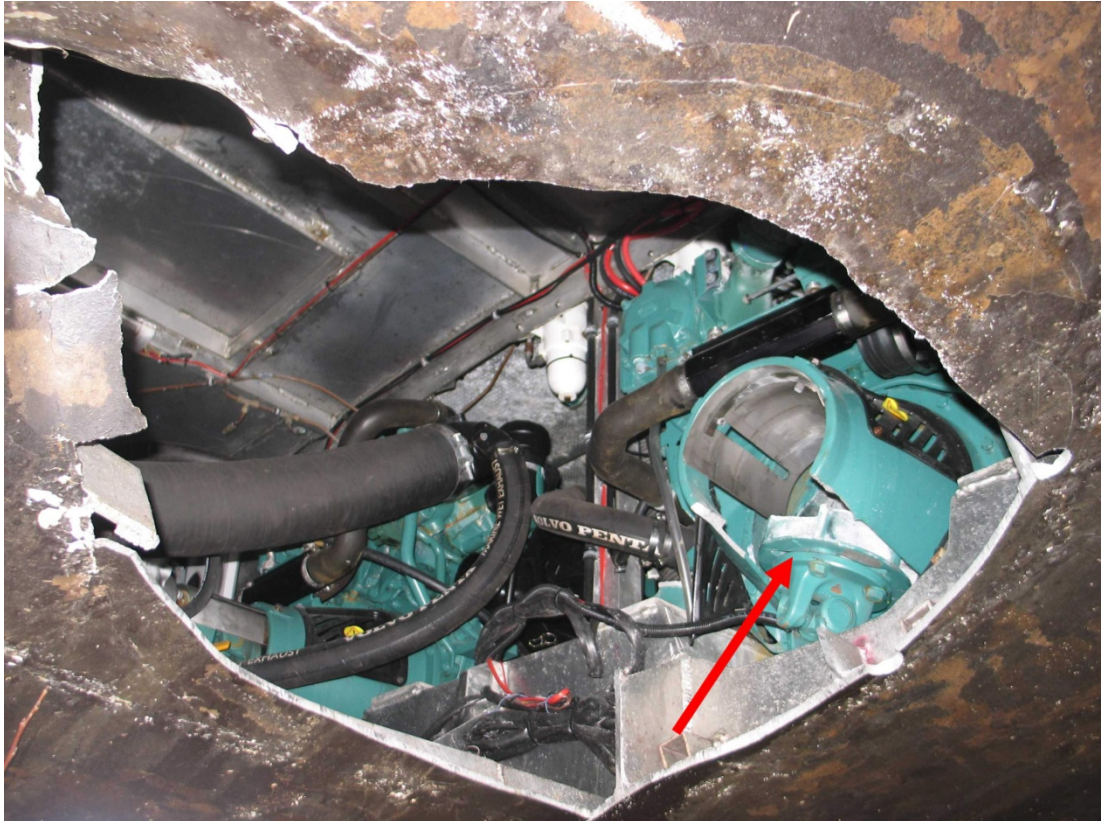
Kuva 1. Leikattu aukko IDA 1:n pohjassa vetolaitteen irrottamisen jälkeen. Nuoli osoittaa murtuneen akselikytkennän.

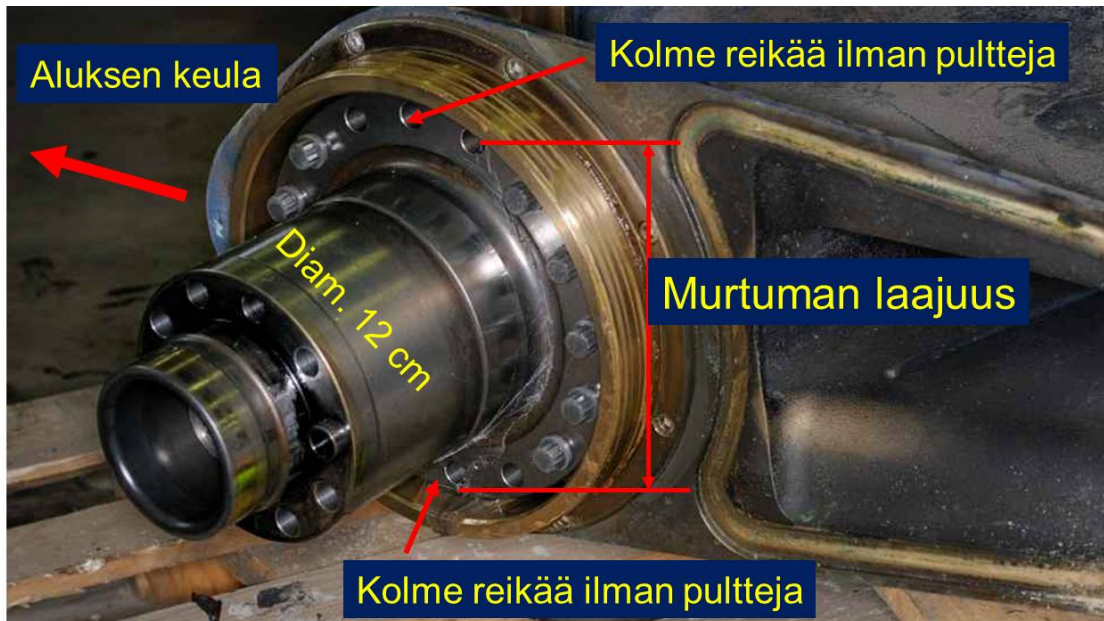
Havaittiin, että laipassa oli 16 pultin reikää mutta vain 10 oli asennettu pultit. Tyhjät reiät sijaitsivat symmetrisesti 3 + 3 laitteen kummallakin sivulla (kuva 4).

Kuva 4. Kääntövä vedenalainen osa irrotettuna.

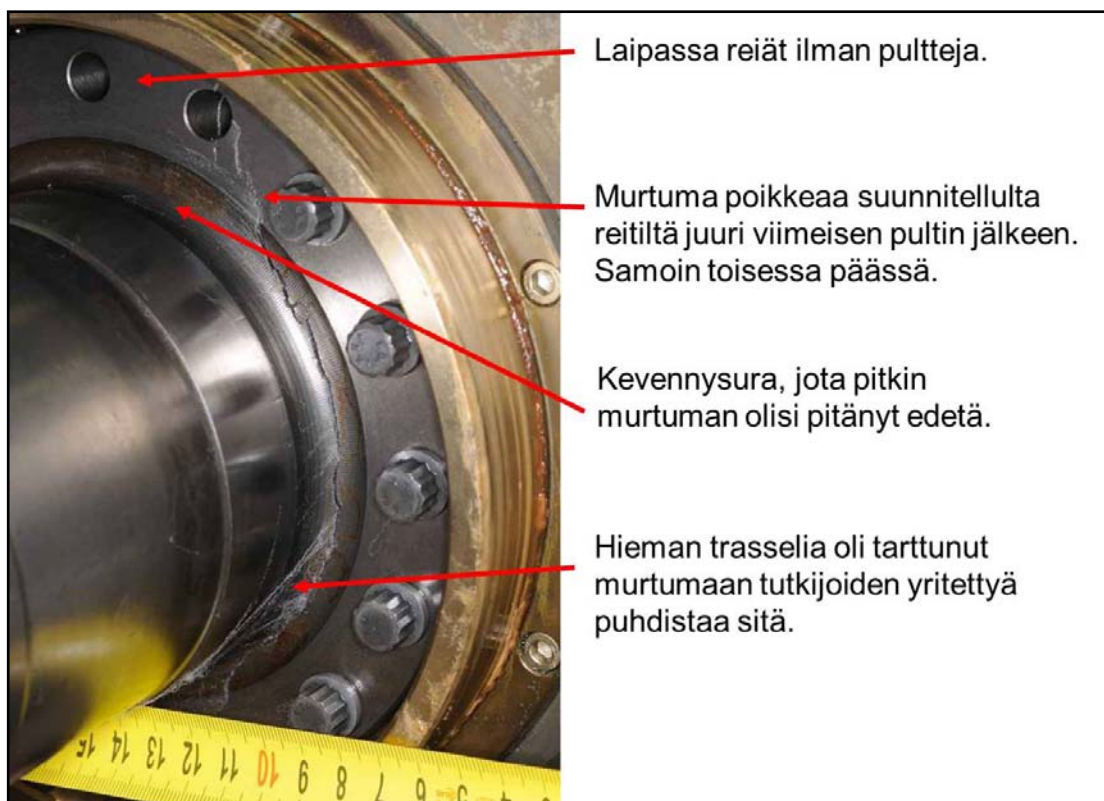
Kuva 5. Yksityiskohta murtumakohdan toisesta päästä.

Kääntöakselin irrotus. Seuraavaksi irrotettiin kääntöakselin laipan 10 pulttia (kuvat 4 ja 5) kääntöakselin ulossaamiseksi. Havaittiin, että akselin laippa oli murtunut irti aikaisemmin havaittua murtumaa pitkin. Lisäksi havaittiin, että rakenne on sellainen, että puuttuvien 3 + 3 pultin kohdalla rikissä ei lainkaan ole kierrereikiä eikä vastinpinta ylety kääntöakselin laipalle saakka. Pulttien puuttuminen on siis tarkoituksellista, lujuuslaskelmiin perustuvaa.

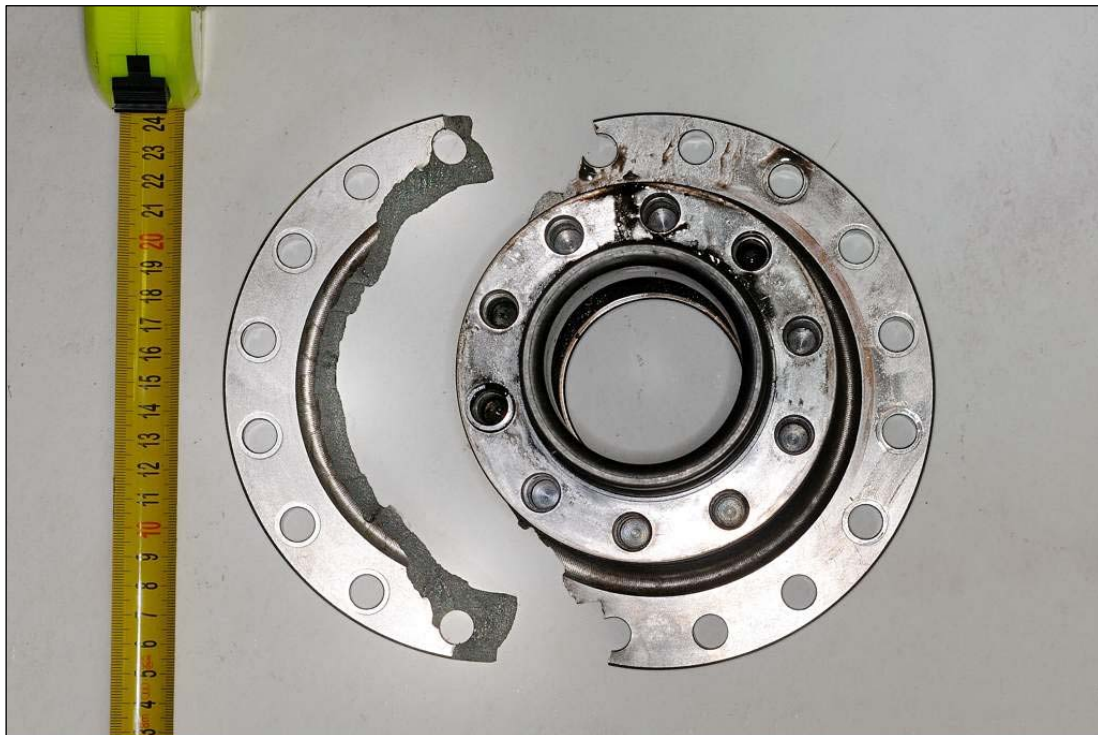
Kuva 7. Kääntöakseli ja sen osittain murtunut laippa.

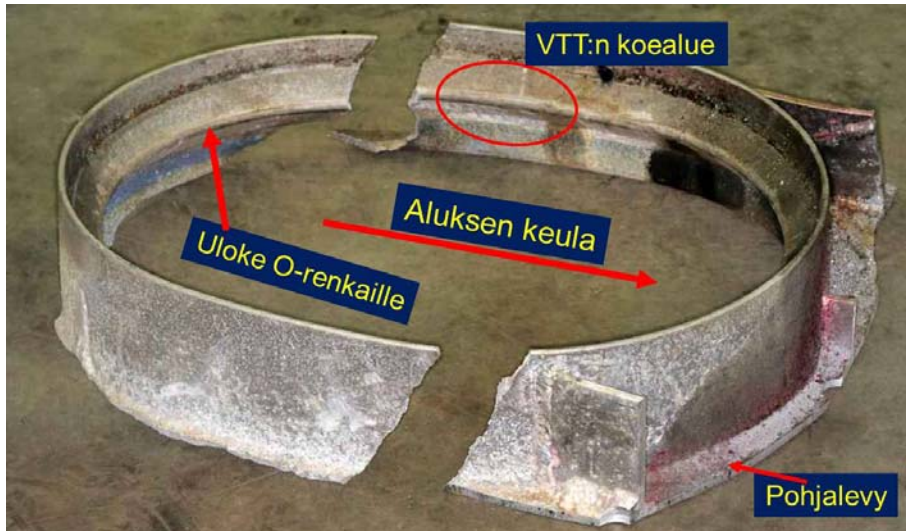
Asennusrenkaan havaittiin murtuneen kahdesta kohtaa. Siihen oli kiinnittynyt pätkiä leikkautuneista alumiiniprofileista ja jonkun verran aluksen pohjalevyä (kuva 8).

Kuva 8. Alumiinikaulus ja VTT:n näytteenottoaikka

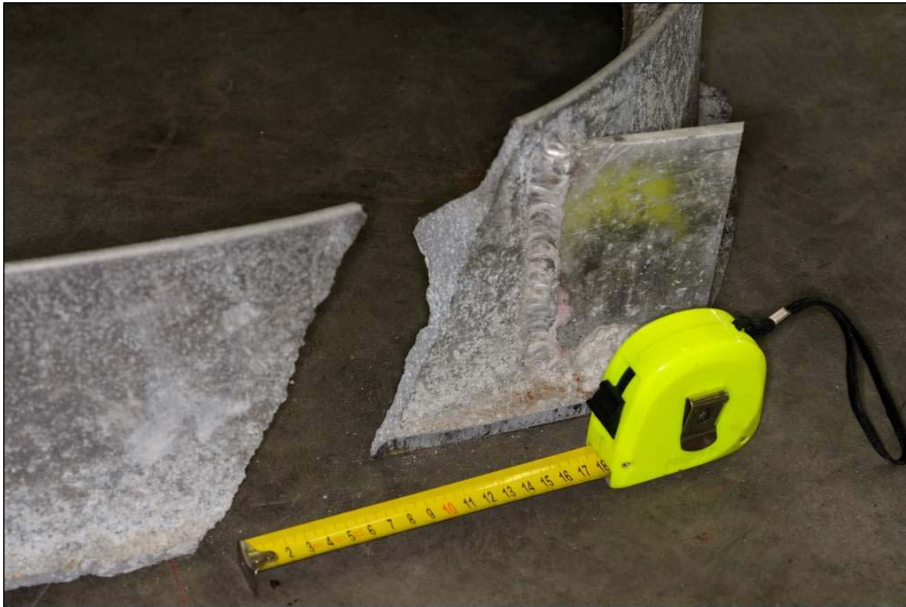
Kuva 9. Alumiinikauluksen murtumiskohta.

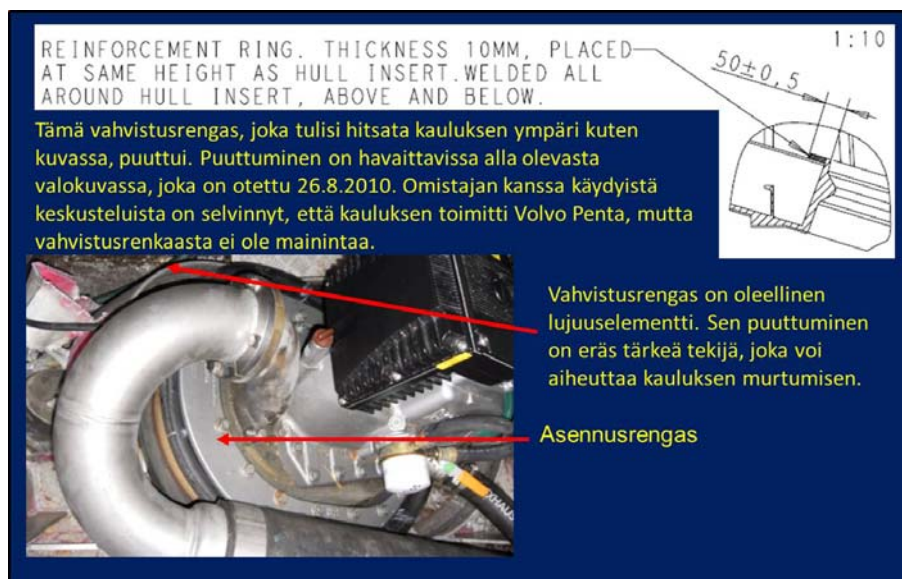
IDA 1:n asennuskauluksessa ei ollut vahvistusrenkasta. On epäselvää, vaatikko Volvo Penta sitä, mutta joka tapauksessa se puuttui.

Kuva 2a. Vahvistusrenkas puuttui IDA 1:n asennuksesta.

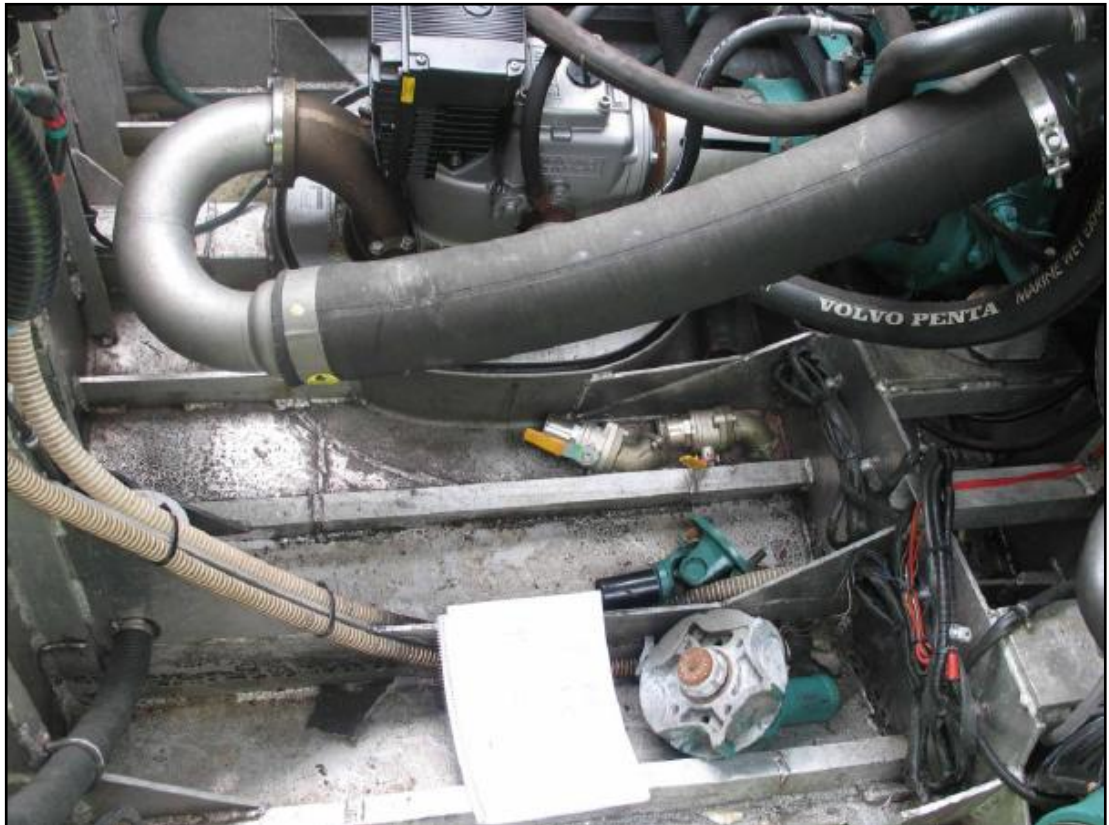
Poikittaispalkit puuttuvat vetolaitteen läpiviennin alueella (kuvat 2b ja 3a). Volvo Pentan piirustusvaihtoehdossa B on kuvattu kaksi vahvaa poikittaispalkkia, joita ei voida todeta IDA 1:n rakennetta esittävässä valokuvassa (kuva 2b). Kuvatuista asennuksista. Nämä palkit ovat erittäin tärkeitä lujuuselementtejä. Niiden puuttuminen on toinen merkittävä tekijä, joka voi aiheuttaa kauluksen repeytymiseen. Sitä paitsi kaulus on liitetty konepeettiin huomattavasti heikommin, kuin mitä Volvon piirustus osoittaa. IDA 1:ssä on runsaasti erilaisia katkositsejä.

Kuva 2 b. Perän rakenne kauluksen lähellä. Vaaleat letkut ovat keskiviivalla. Poikittaispalkit puuttuvat kauluksen kohdalta.

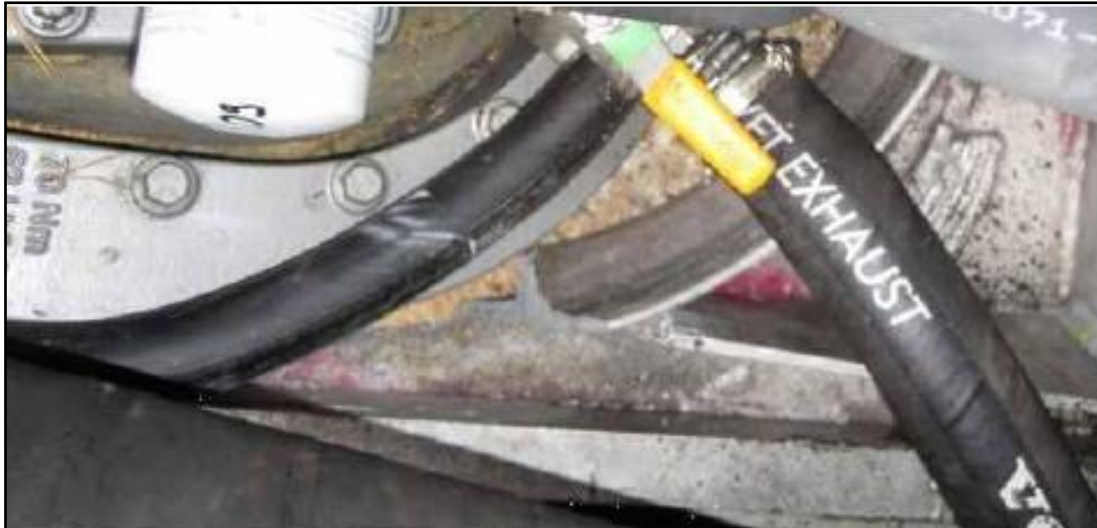
Kuva 3b. Murtunut asennuskaulus kuvattuna elokuussa 2010.

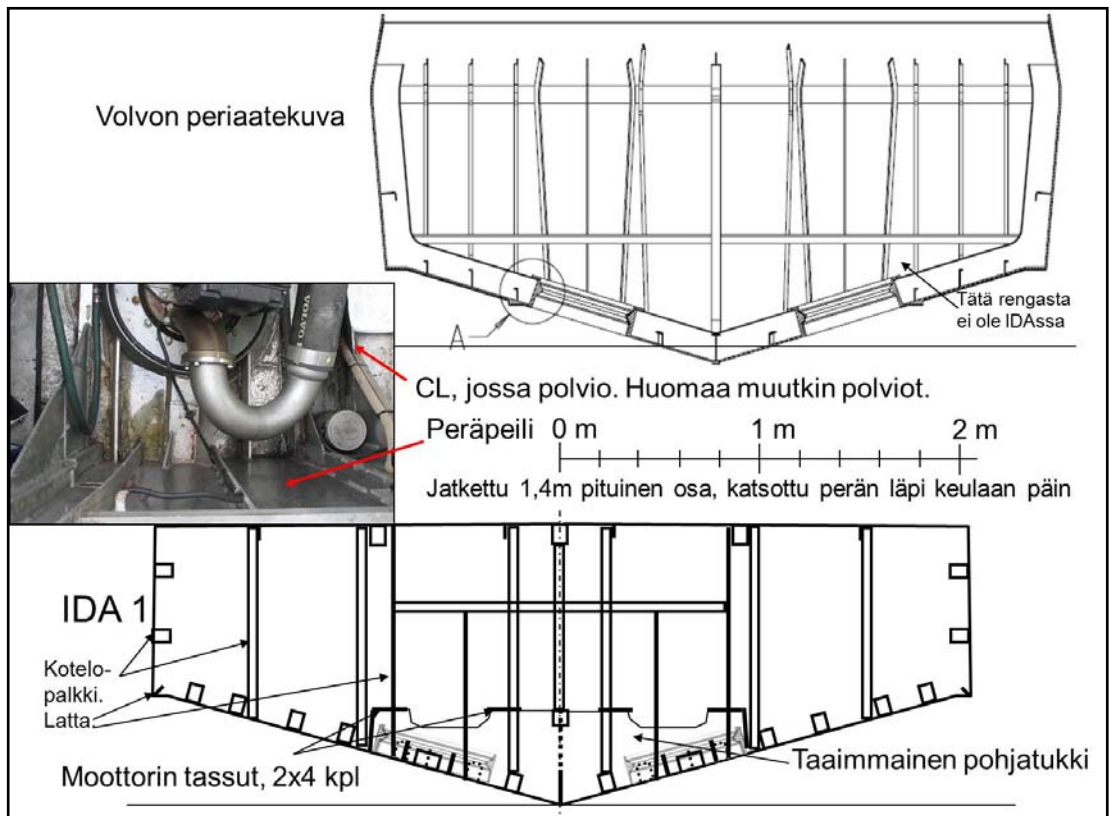
Kuva 4b. Peräpeilin ja konepedin rakenne. Rakenne IDA 1:ssä lienee hieman heikompi kuin Volvo Pentan piirustuksessa.
