Utredningsrapport

C4/2010M

M/S IDA 1 (FIN), grundstötning och sjunkande i Kvarken den 17 augusti 2010

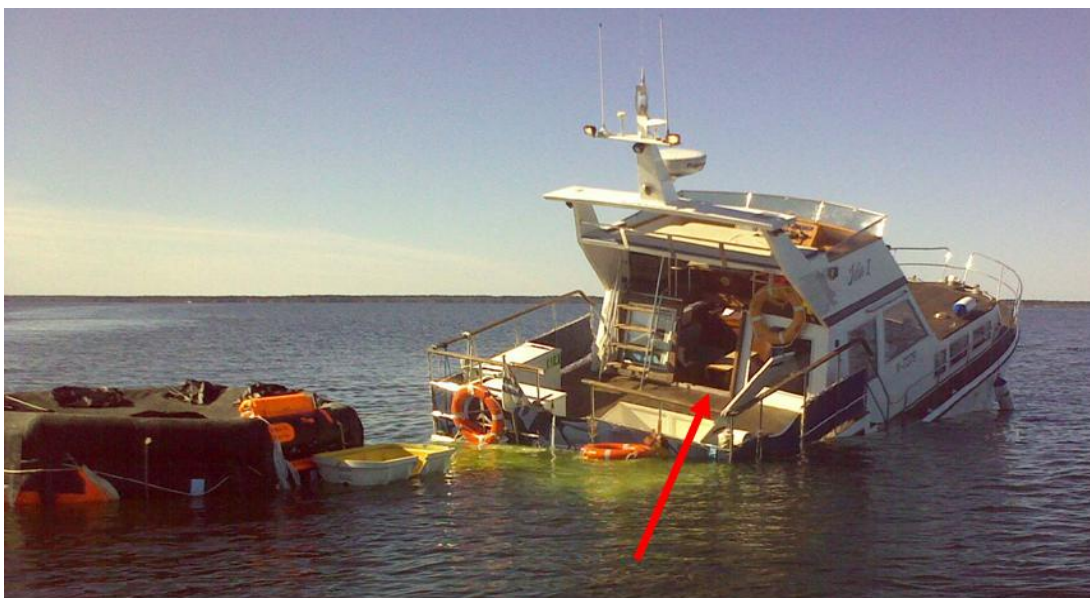
Fig.12b. Fartygets ställning kl 11.41 (foto sjöbevakning). Då trappöppningen (flödesöppningen) som har visats med röd pil gick i vatten, accelererade sjunkningen avsevärt. Fartyget lutar ca 10 grader till höger. Observera att räddningsflotten för 25 personer är upp och ner.

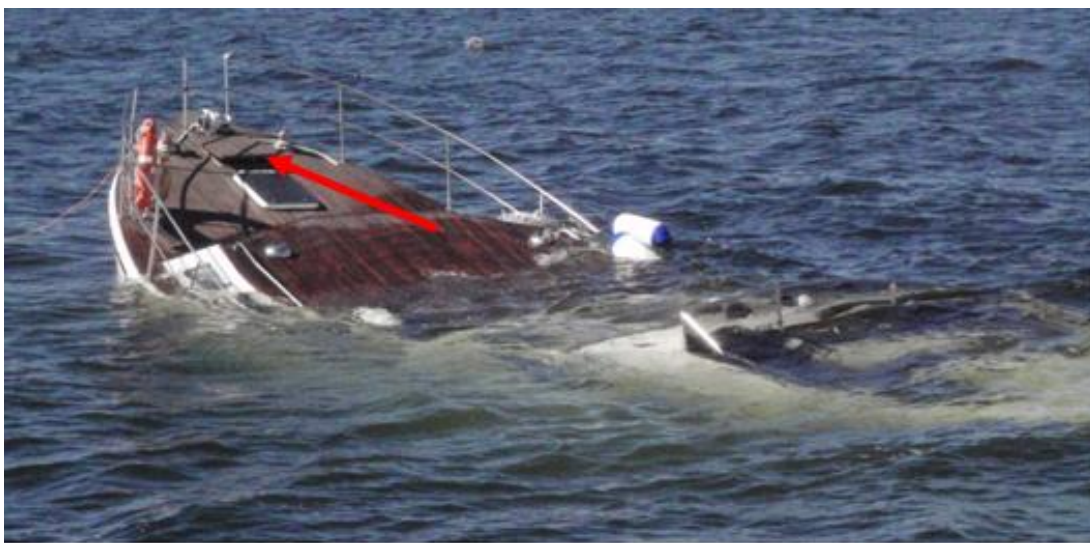
Fig.13. Fartygets ställning kl. 14.14 (foto sjöbevakning). Ställningen hade varit nästan densamma efter kl. 11.54. Luckan till lagret (röd pil) i fören är på glänt.

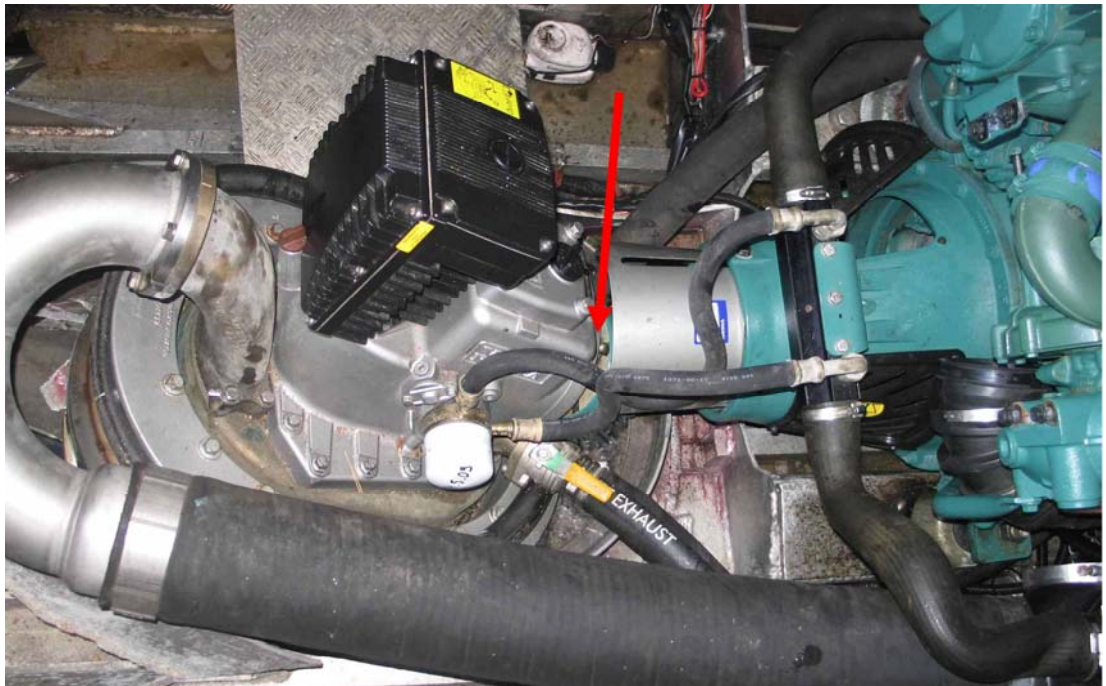
Fig. 16a. Högra drevet sett från ovan i maskinrummet. Röda pilen visar drivaxelns brottställe.

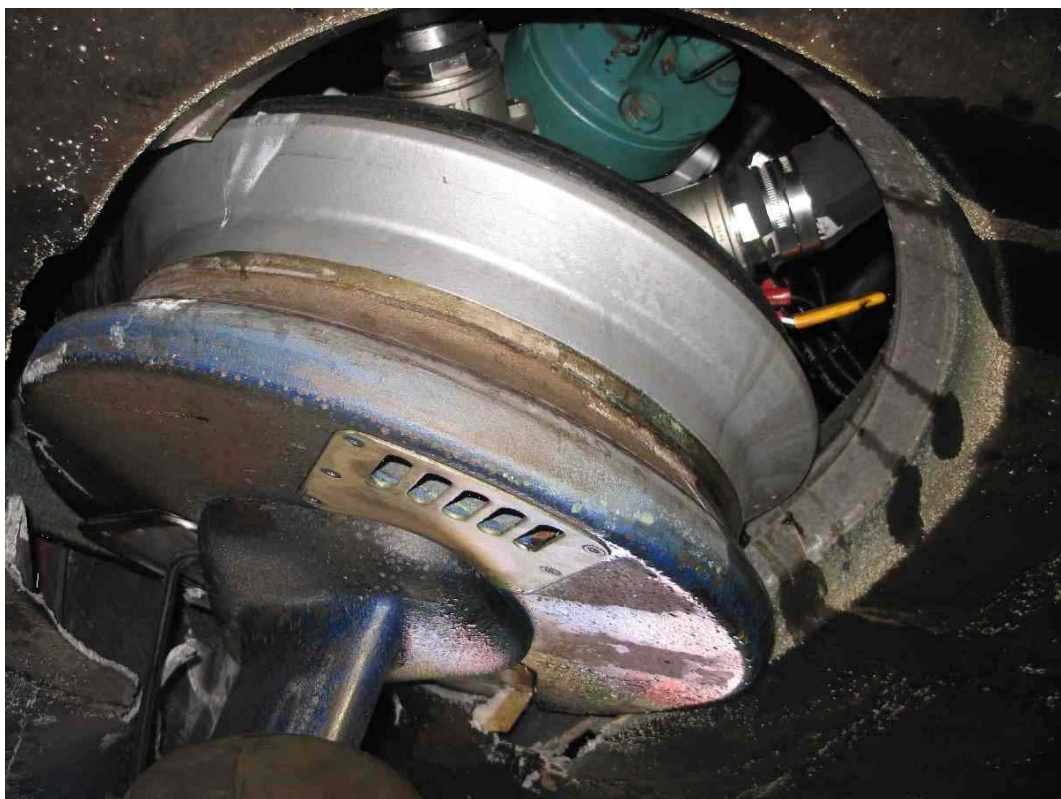
Fig. 16b. Öppningen i botten vid högra drevets genomföring. O-ringar är ur sina platser, se bilaga 1, figur 5.

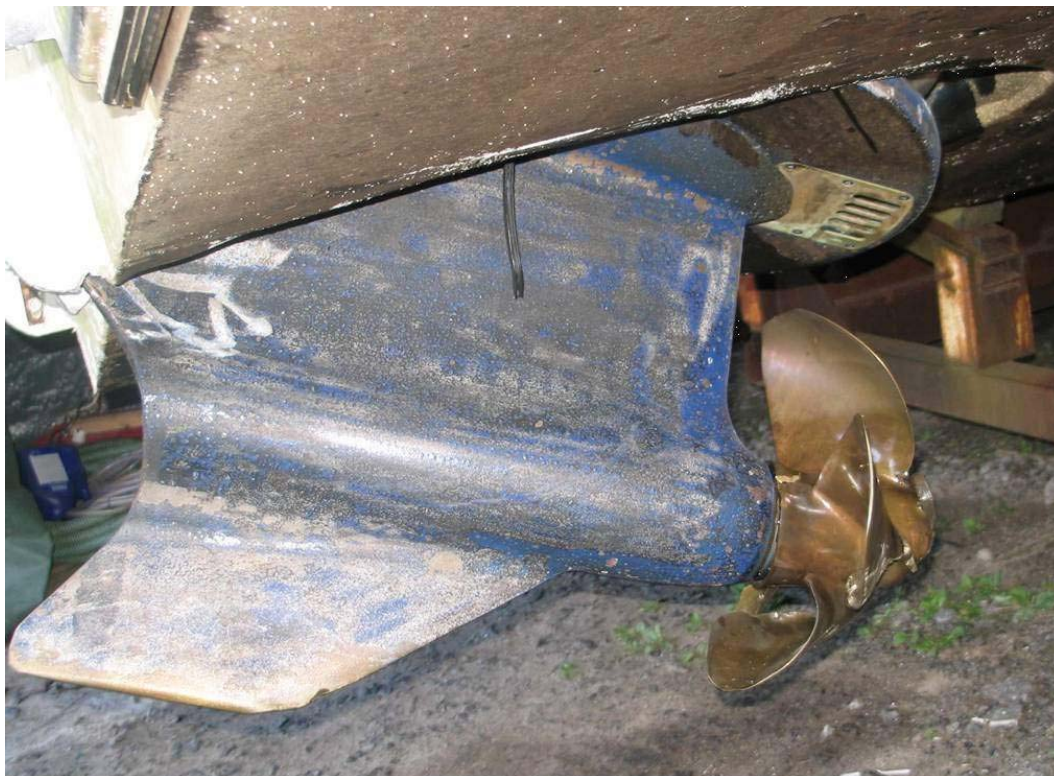
Fig. 16c. Högra drevet vek ca 20 grader nedåt genom fartygets botten.

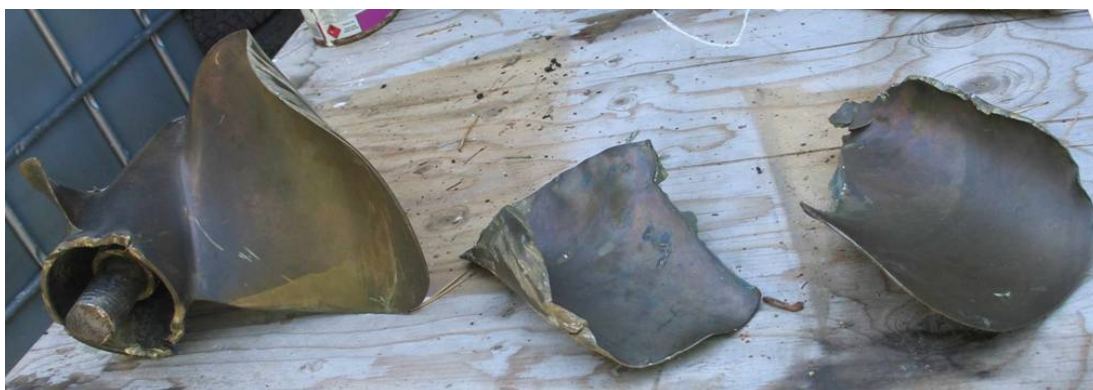
Fig. 16d. Delar av högra drevets främre propeller lyfta från sjön.

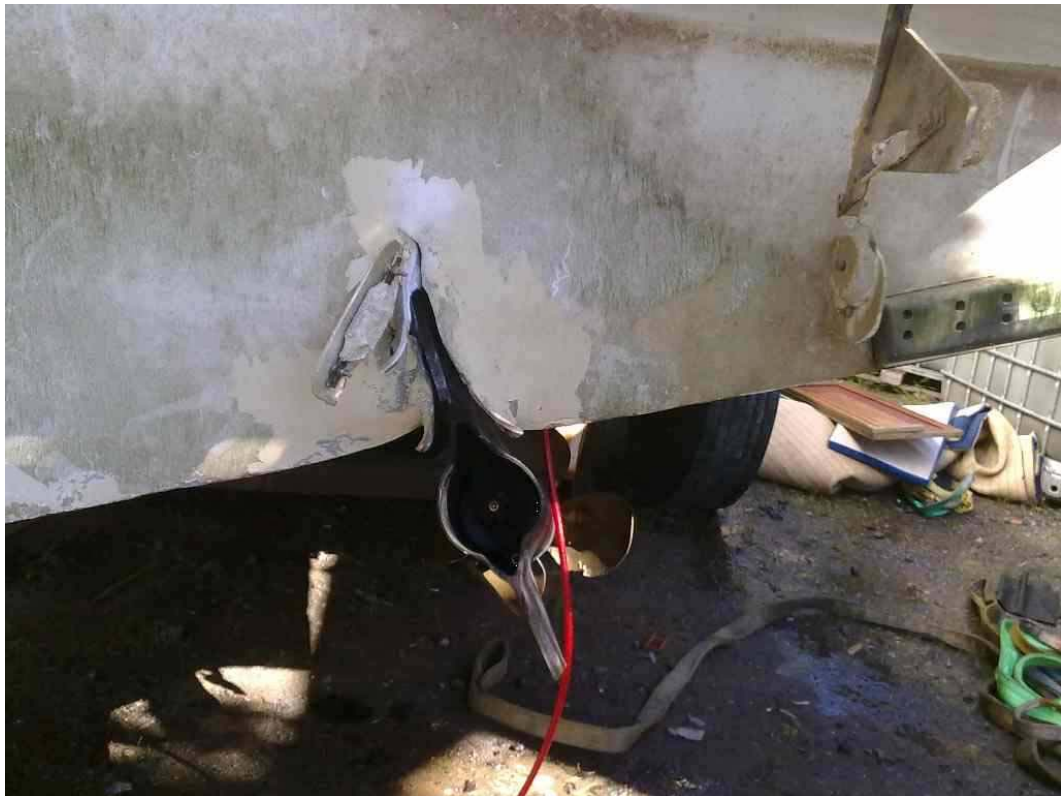
Fig. 17a. Av drevet skuren akterspegel.

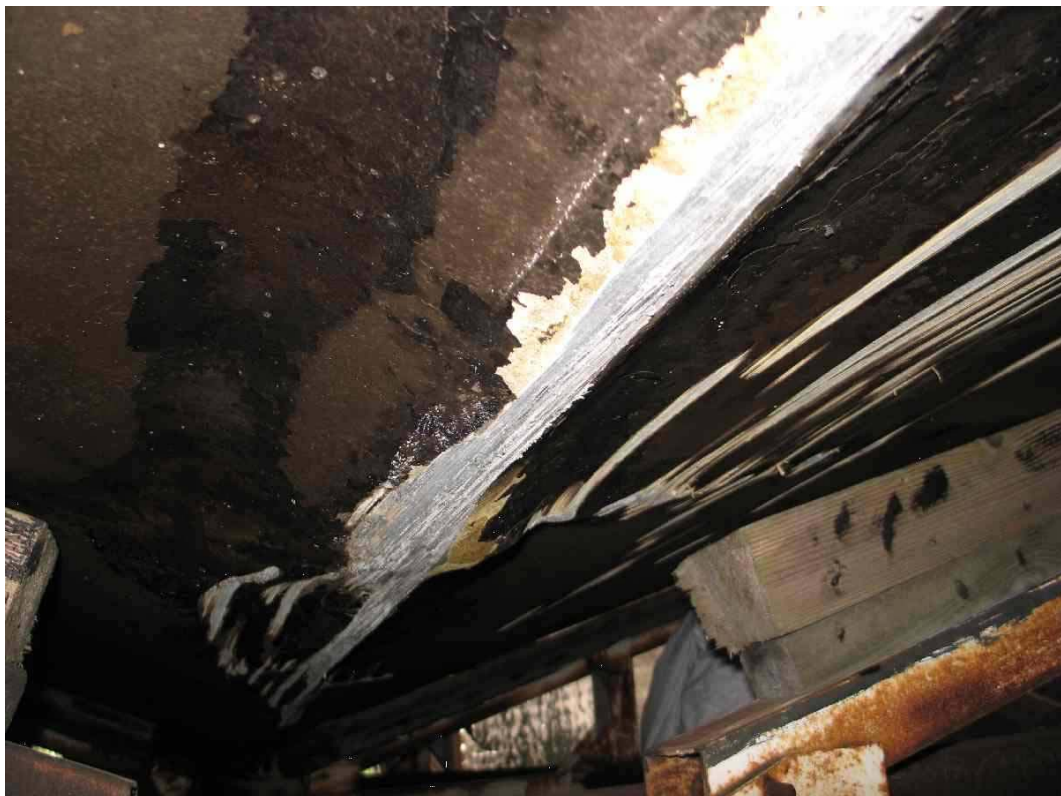
Fig. 17b. Skråmor och lite inåt pressade bottenplåtar nära kölen observerades på båda sidor.

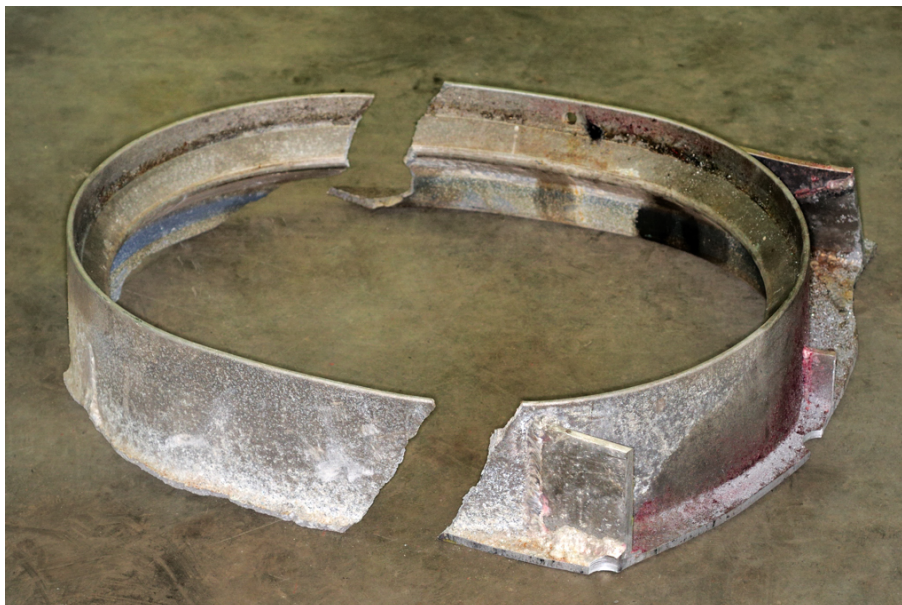
Fig.21 *Bruten aluminiumkragen.*

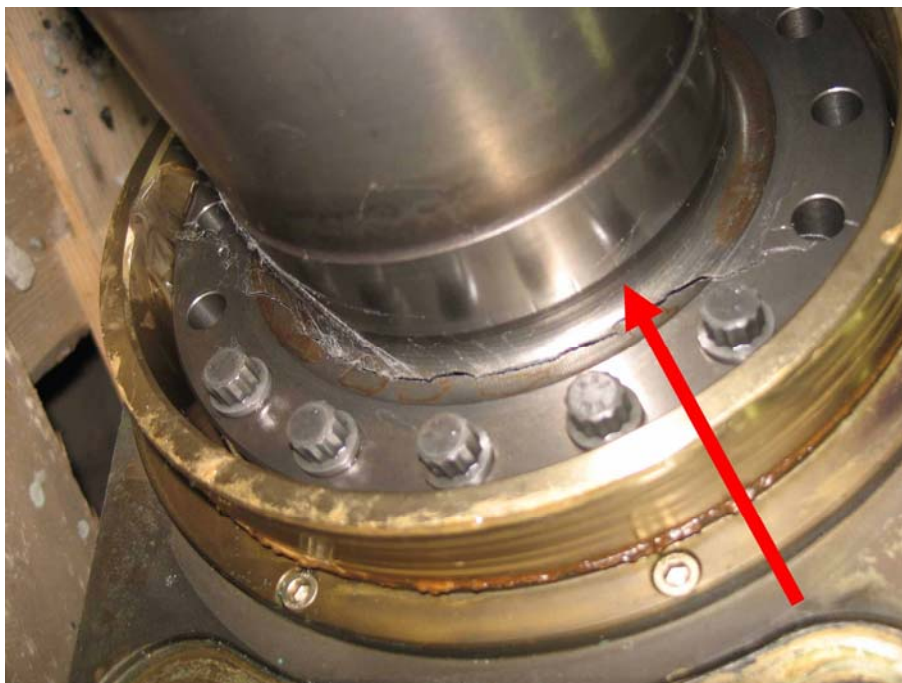
Den vertikala vridaxelns material har antagligen varit som planerat⁵⁷. Axeln hade brutit genom att den hade blivit överlastad av ett samtidigt vridande och böjande moment. Kragen hade antagligen brutit på grund av en momentarisk överlastning. Det verkar inte vara fråga om materialets utmattning.

Fig.22a *Bruten vertikala vridaxeln. I sprickan finns lite trassel (fastnade vid utredarnas demontering). Tre hål till höger och tre hål i vänster (av vilka två är i sikte) är utan bultar. Hålen för dessa bultar var utan gängor. Den röda pilen visar försvagat ställe i axelns fläns där avbrytningen skulle ske.*

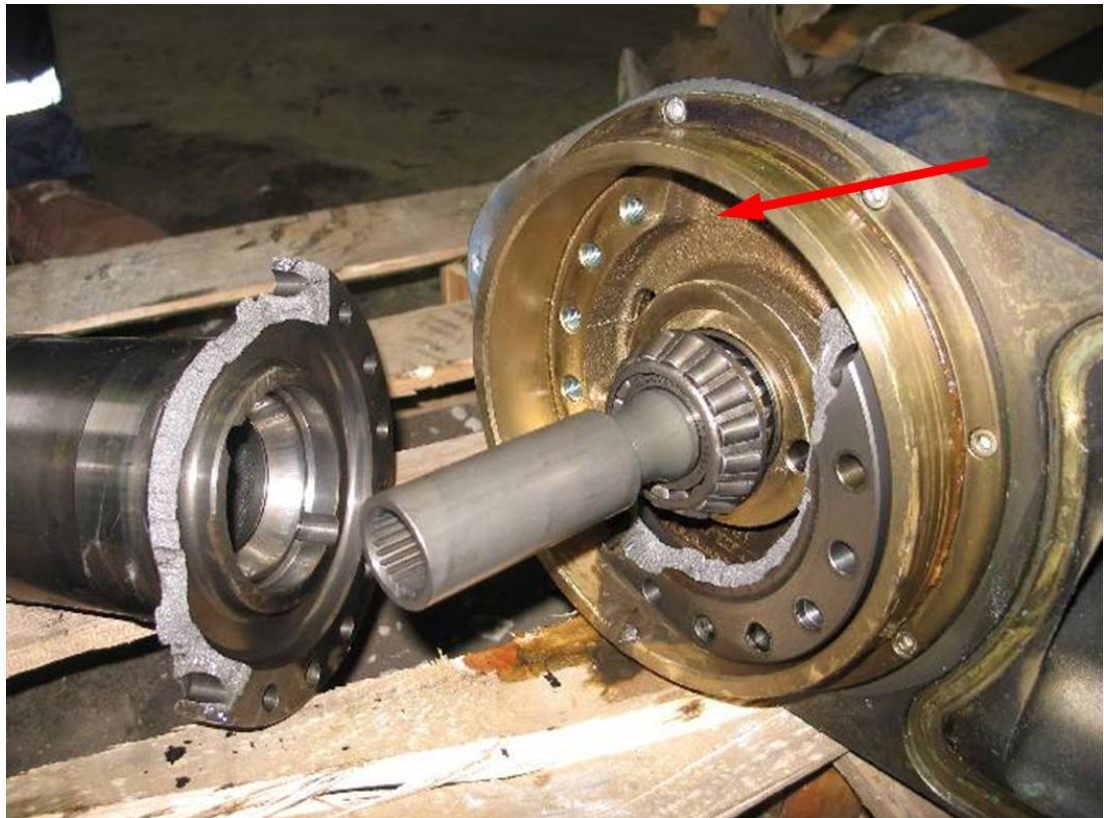
Fig.22b Lösgjord bruten axel utdragen. Överst till höger (röd pil) kan man se att det inte finns någon anliggningsyta med gängade hål under flänsen.

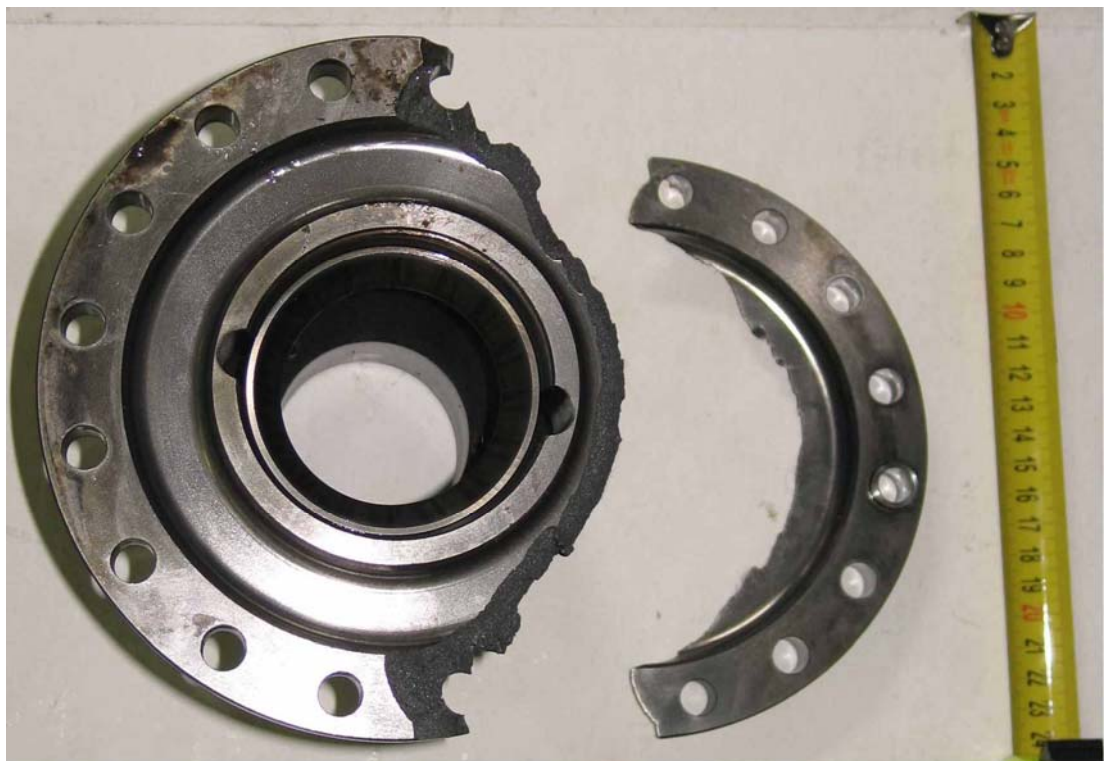
Fig. 22c. Brutna axeldelar.

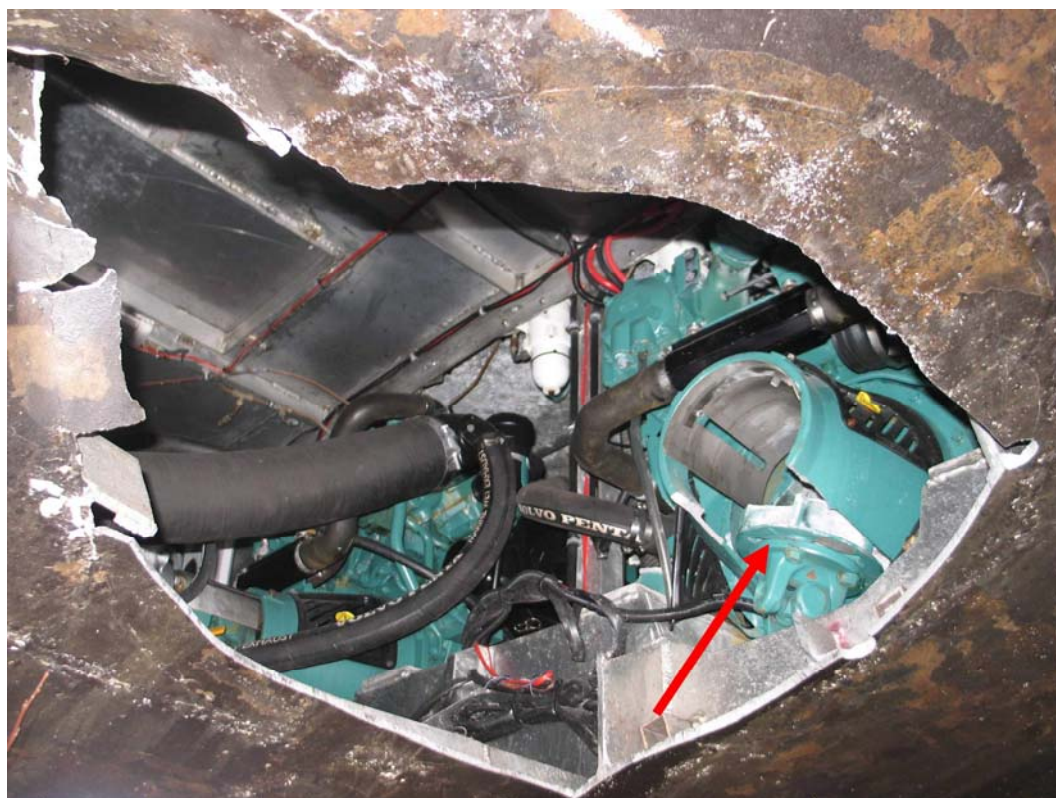
Fig.1. Skuret hål i båtens botten efter lösgöring av drevet. Pilen visar bruten axelkoppling.

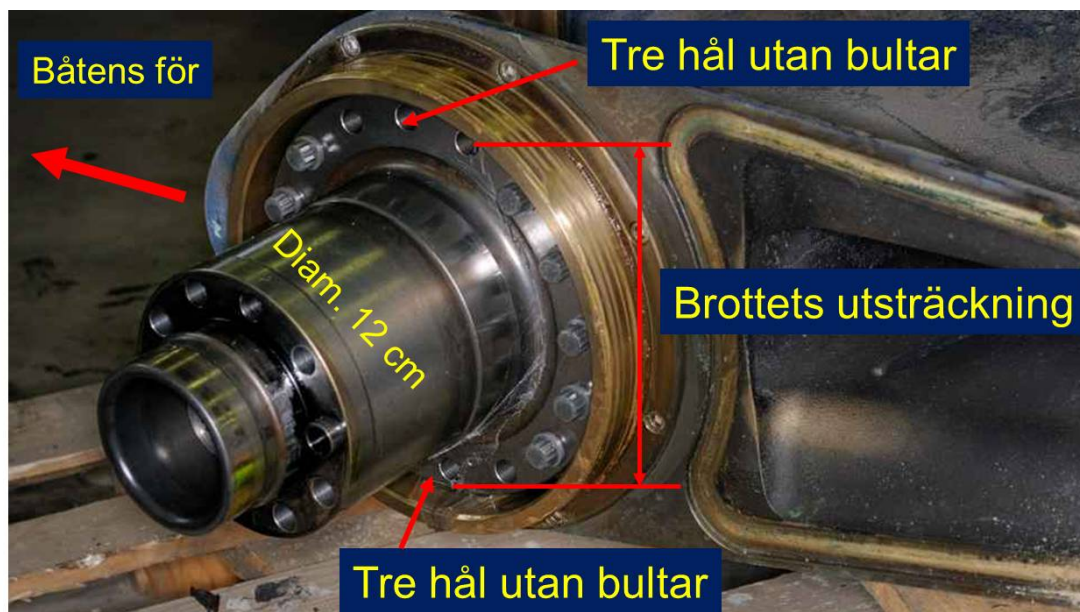
Man konstaterade att flänsen hade 16 hål för bultar men endast 10 hål hade bultar installerade. Tre tomma hålen var borrade symmetriskt (3+3) på flänsens sidor (figur 4).

Fig.4. Losstaget styrbart undervattenhus.

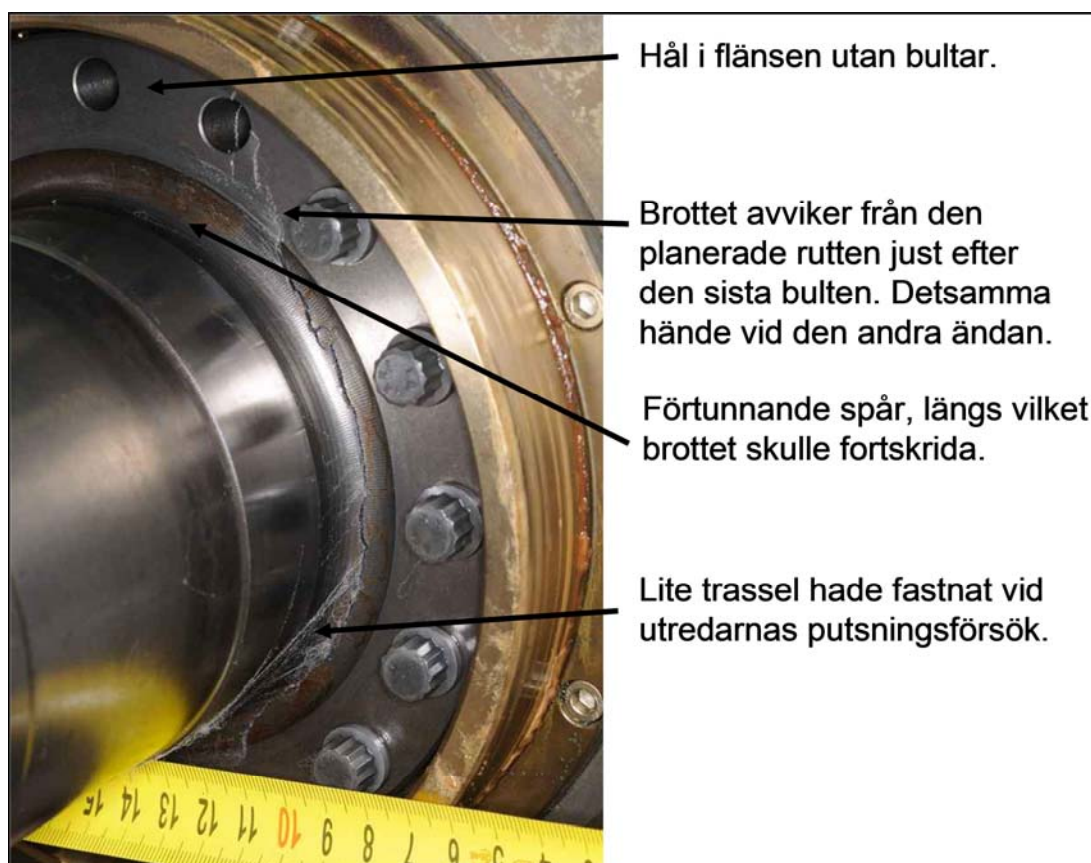
Fig.5. Detaljbild av brottets andra ända.

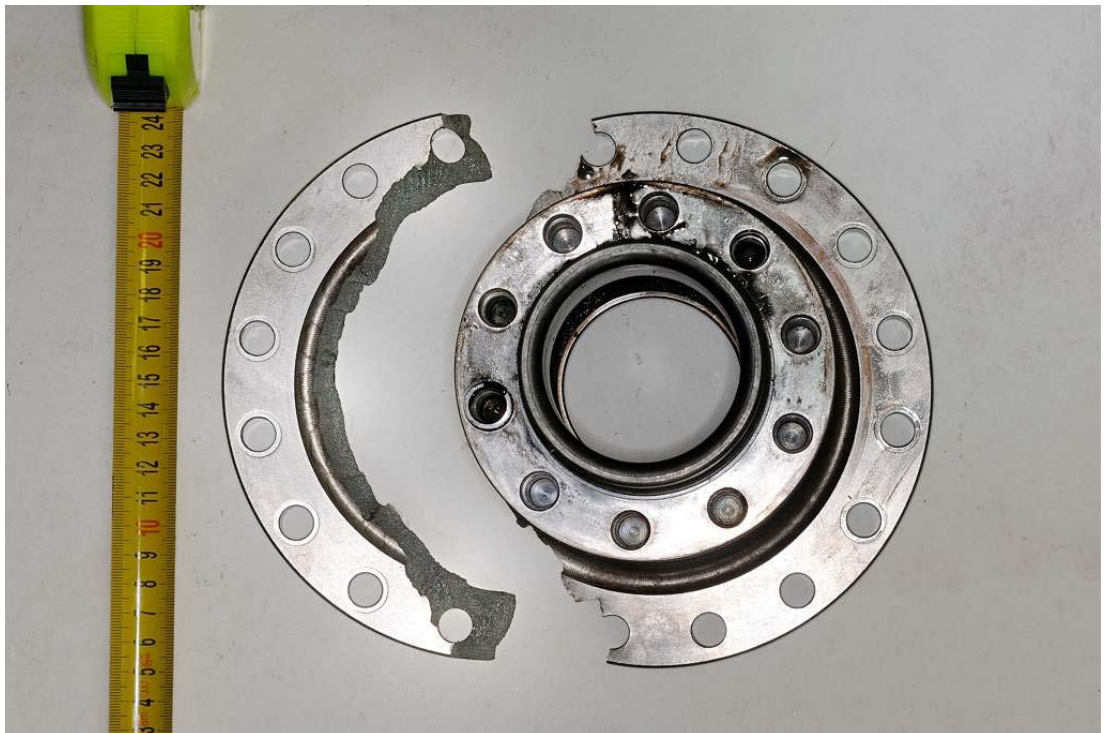
Losstagnation av vridaxeln. Följande steg var att öppna 10 bultar (figurer 4 och 5) för att lossa vridaxeln. Man konstaterade att axelns fläns hade brutit längs det observerade brottet. Dessutom konstaterades att konstruktionen var sådan att vid 3+3 hålen utan bultar utan under flänsen inte hade borrade gängor och räckte sig inte till flänsen. Detta måste vara planerat, baserande på hållfasthetskalkyler.

Fig.7 Vridaxeln och dess delvis avbruten fläns.

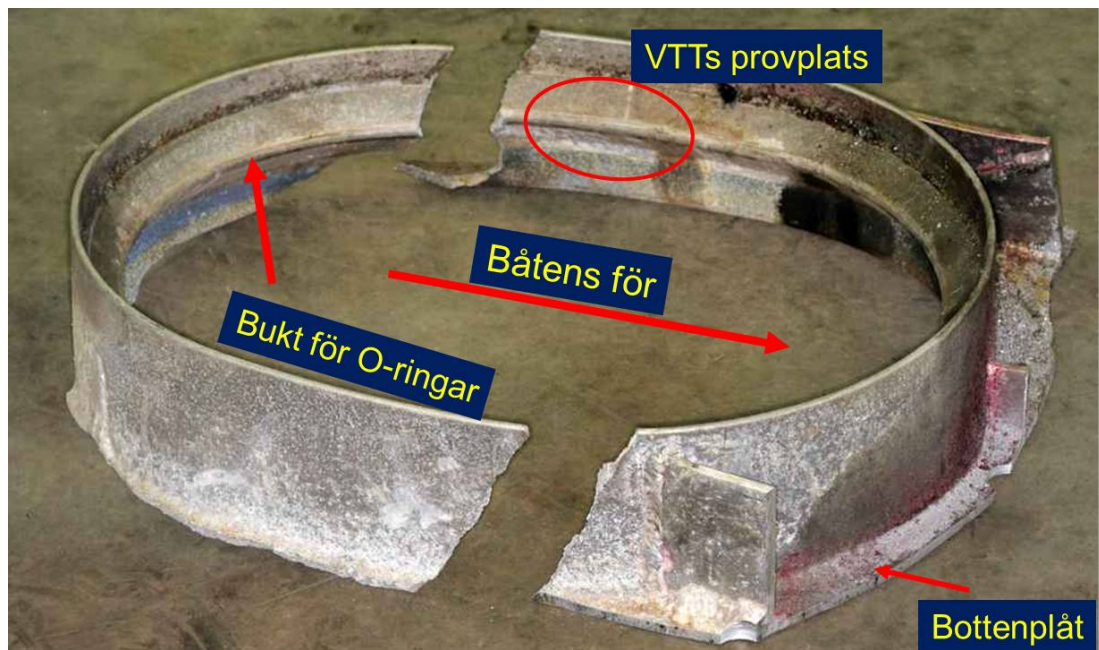
Aluminiumkragen var bruten vid två ställen. Till den var fast stumpar av skurna aluminiumprofiler och lite av båtens bottenplåt (figur 8).

Fig.8. Aluminiumkrage och stället av VTT's provspecimen.

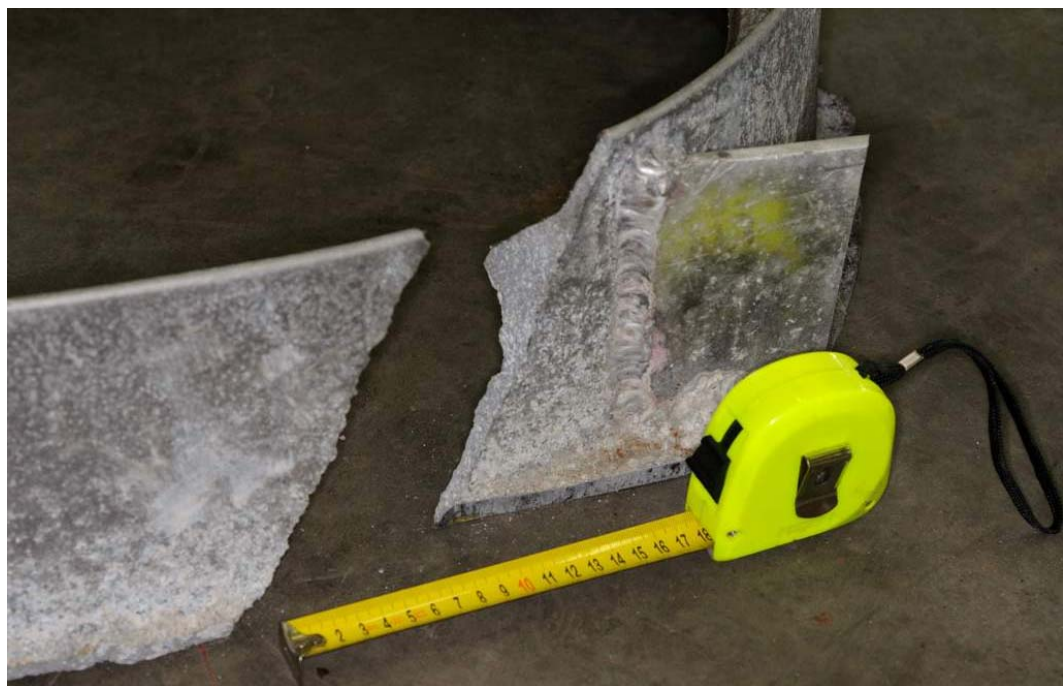
Fig.9. Aluminiumkragens brottyta.

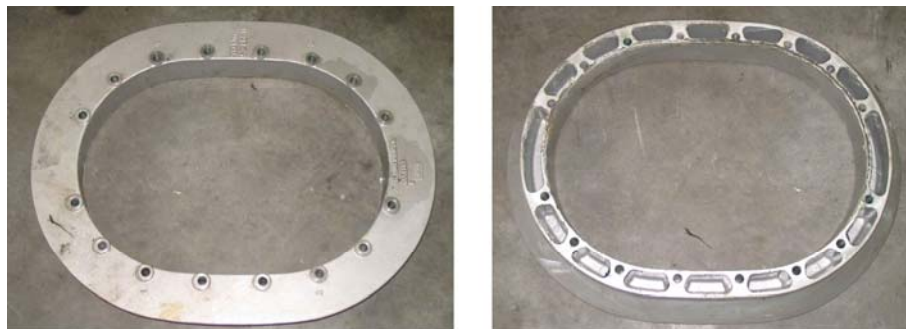
Fig.10. Monteringsring från ovan (till vänster) och underifrån under (till höger). Monteringsringen var oskadad.

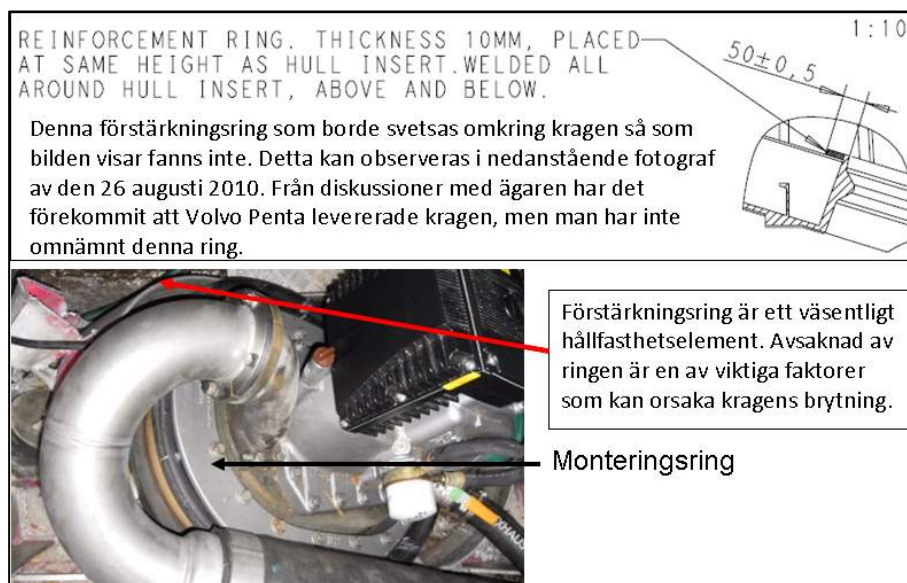
IDA 1's aluminiumkrage hade ingen förstärkningsring. Det är oklart om Volvo Penta krävde denna men i alla fall den saknade.

Fig. 2a. Förstärkningsring av aluminiumkrage fattades i IDA 1.

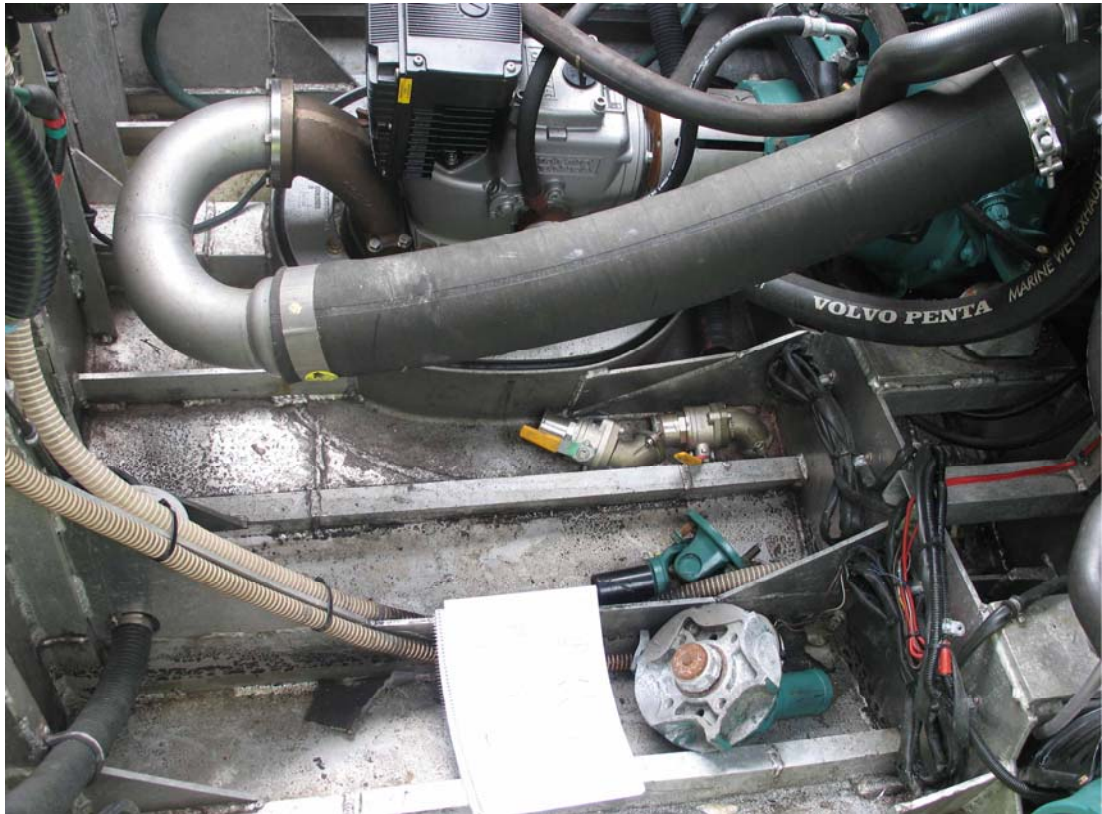
Fig. 2b. Akterns konstruktion nära kragen. Vita slangar är på centerlinjen. Tvärbalkar saknas vid kragen.

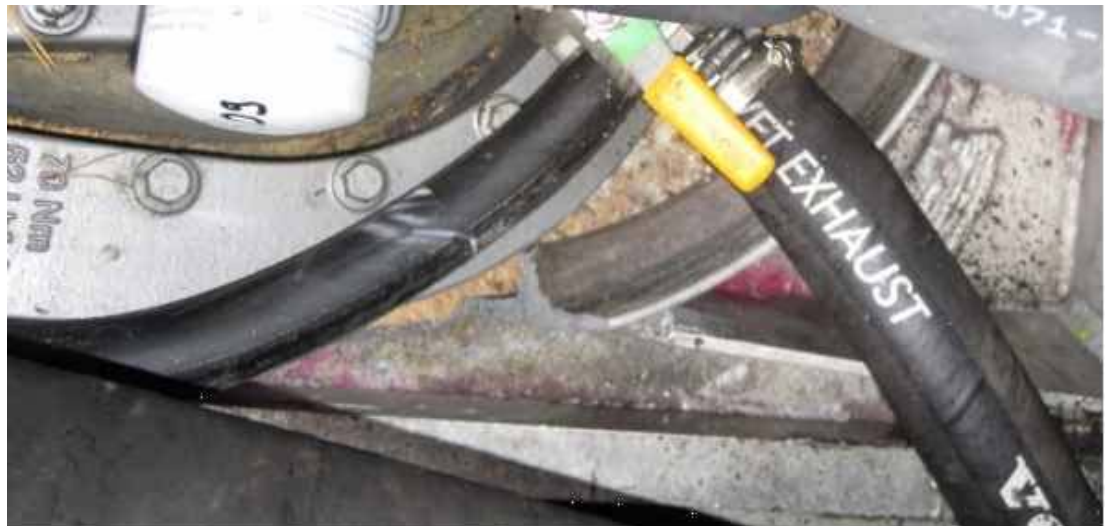
Fig. 3b. Bruten krage fotograferad i augusti 2010.

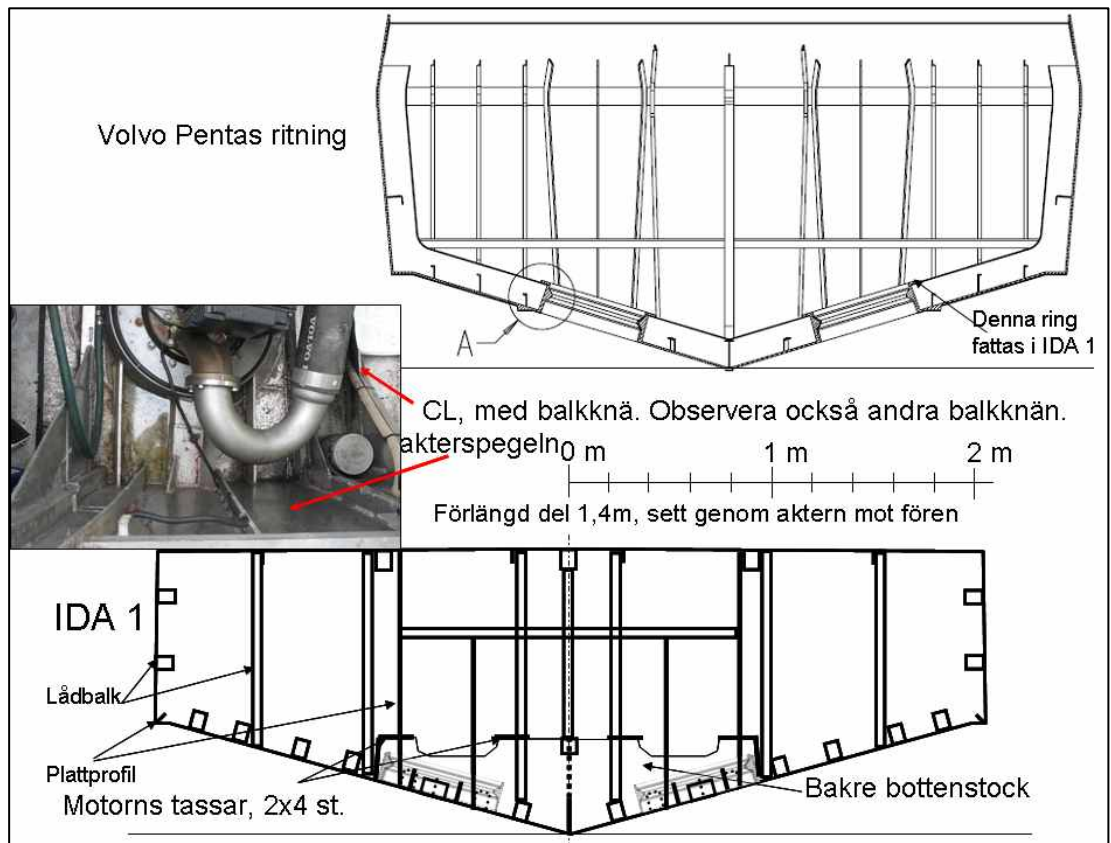
Fig. 4b. Akterspegeln samt maskinfundamentets konstruktion. Akterspegeln tycks vara lite svagare i IDA 1 än i Volvo Pentas ritning.
