Tutkintaselostus

C3/2011M

Vesibussi KING, karilleajo Helsingin saaristossa 18.8.2011

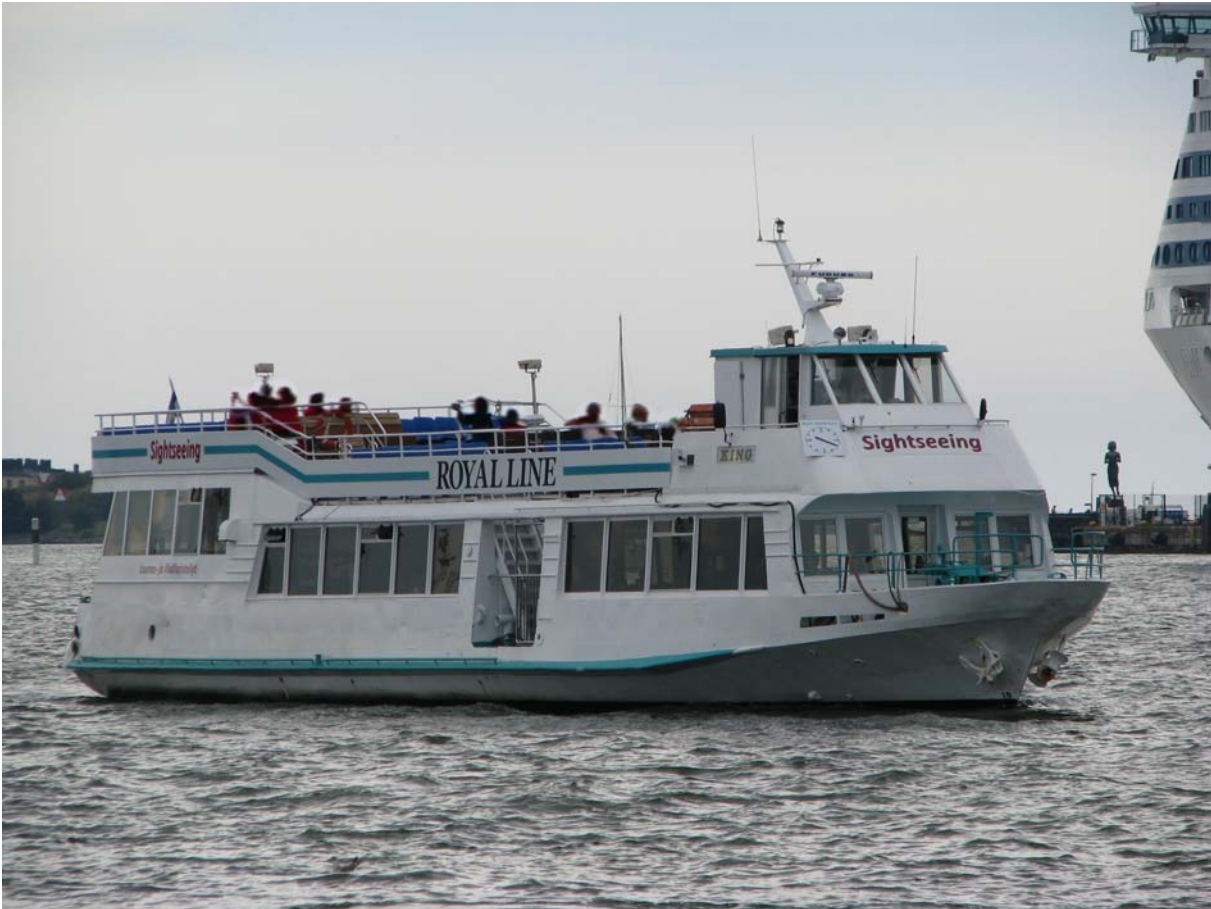
Kuva 1. KING Helsingin Eteläsatamassa.

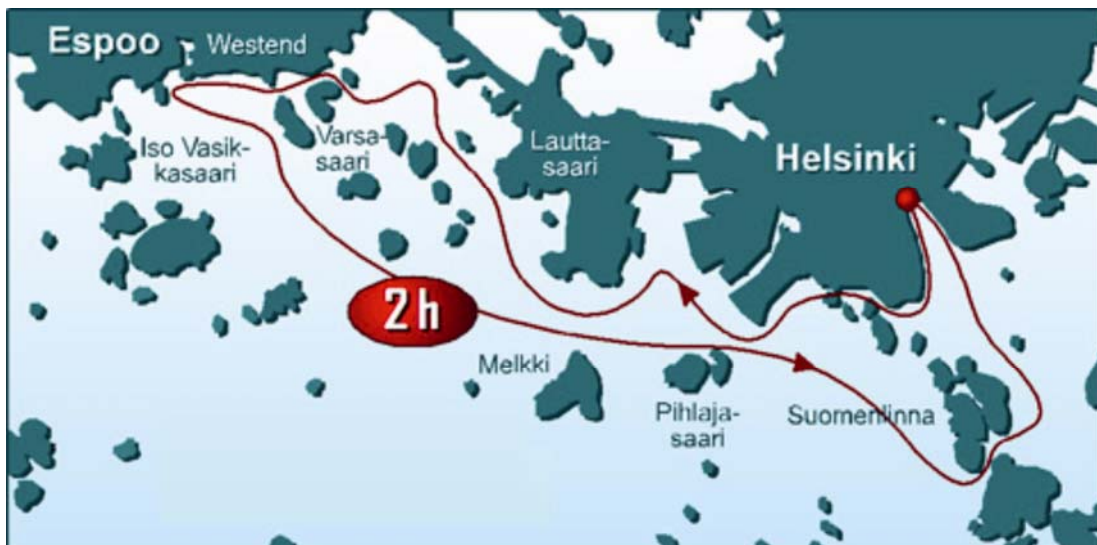
Kuva 2. Aluksen risteilyreitti, karilleajopaikka kuvassa olevan 2h merkinnän pohjoispuolella. (Lähde: Varustamon verkkosivut)

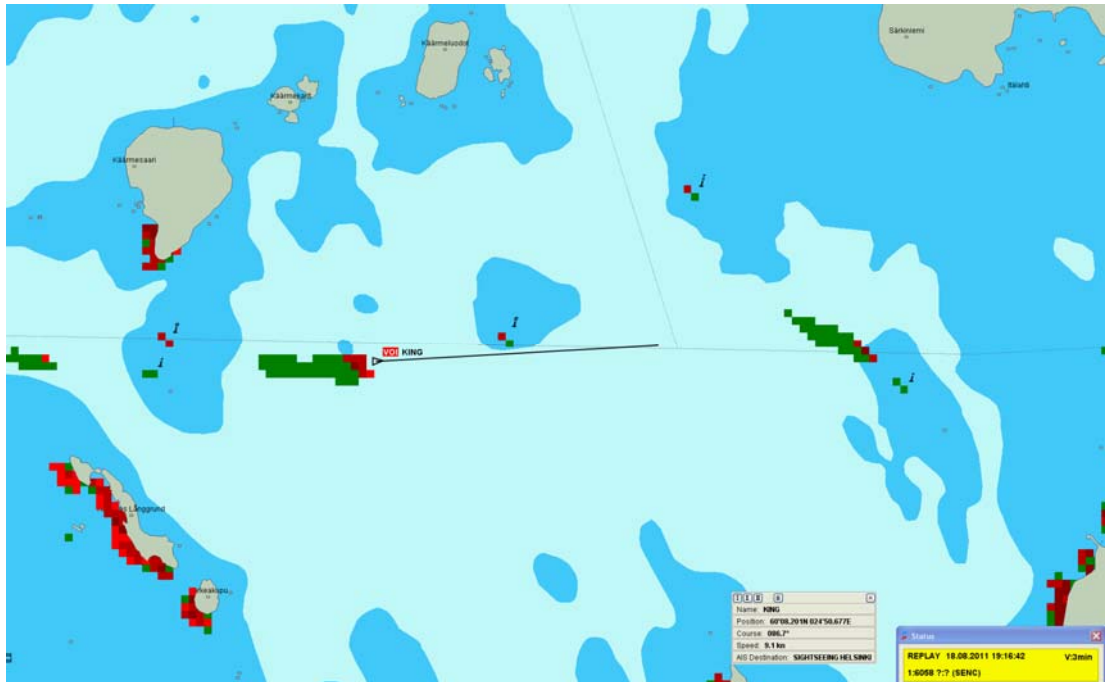
Kuva 3. Kello 19.17, alus etenee itäisellä suunnalla Käärmeluodon eteläpuolella, nopeus 9,1 solmua. (© Liikennevirasto)

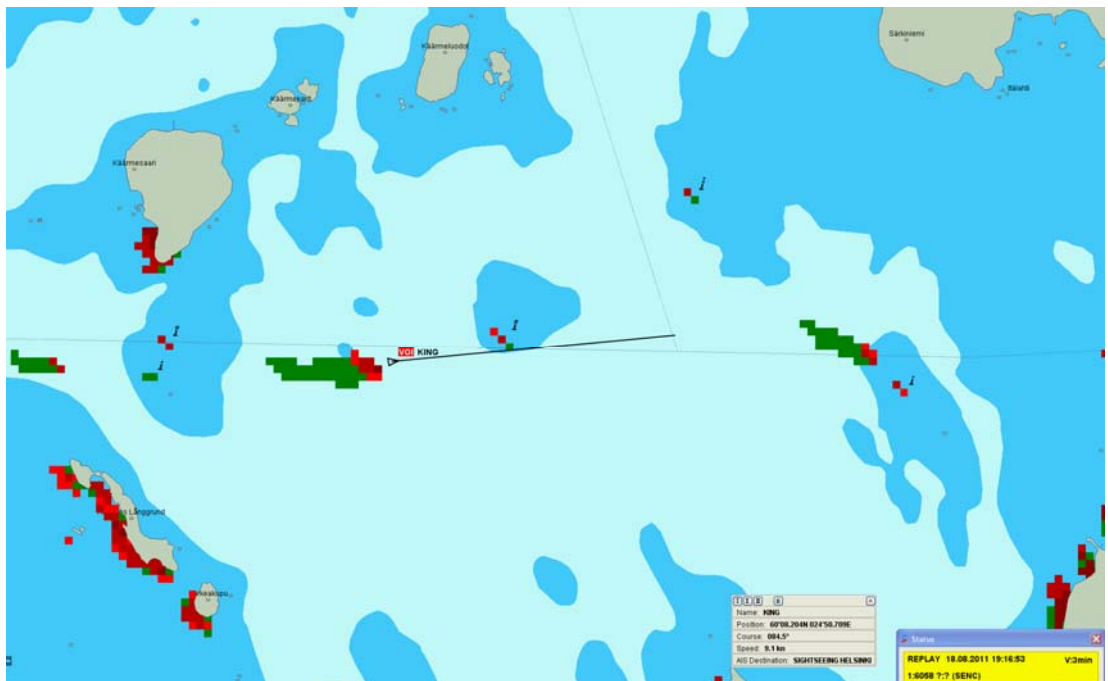
Kuva 4. Aluksen päällikkö päättää käydä WC:ssä. (© Liikennevirasto)

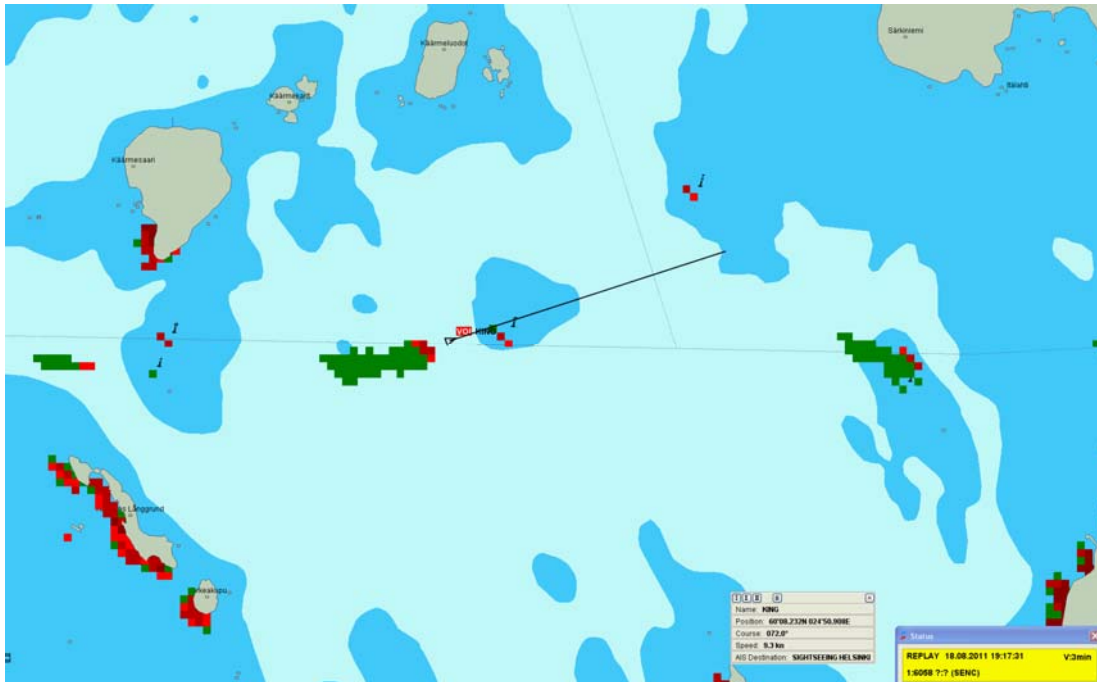
Kuva 5. WC:n oven lukko on jumiutunut kiinni, päällikkö ei pääse ulos WC:stä. Alus sortuu lounaistuulella vasemmalle kohti matalikkoja. (© Liikennevirasto)

Ohjaamorakennuksen takaosassa sijaitsevan WC-tilan oven lukitus rikkoutui, eikä lukitua ovea saatu nopeasti auki. Aluksen päällikön ollessa jumiutuneena tilaan, lounaistuoli sorti aluksen vasemmalle ja se ajautui pian karille.

Oven lukko oli suomalaista valmistetta. Lukkopesän sisällä ollut muovinen sylinteri oli ajan mittaan kulunut ja tullut toimintakunnottomaksi.

Aluksen miehistössä tulisi olla päällikön lisäksi vähintään yksi aluksen käsittelytaitoinen henkilö, jotta poikkeustilanteessa voidaan taata turvallinen ohjailu, aluksen pysäyttäminen ja mahdollinen ankkurointi.

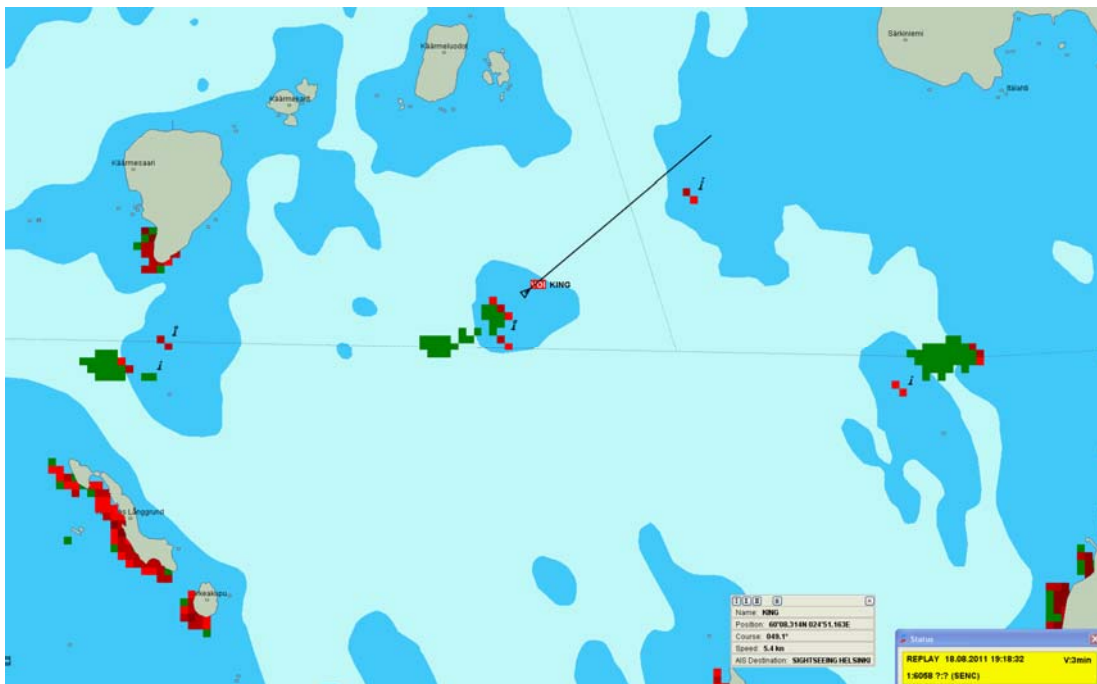
Kuva 6. Alus on ajanut matalikolle, nopeus on pudonnut 5,4 solmuun. (© Liikennevirasto)

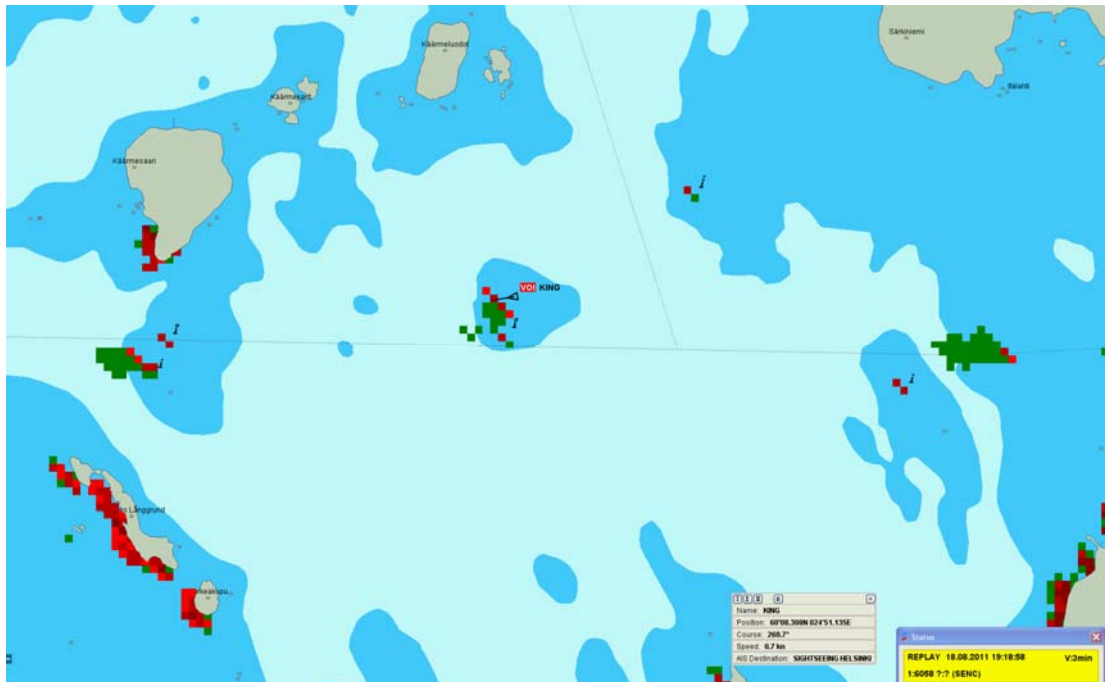
Kuva 7. Kello 19.20, alus on kääntynyt matalikolla tulosuuntaansa ja jäänyt kiinni.
(© Liikennevirasto)

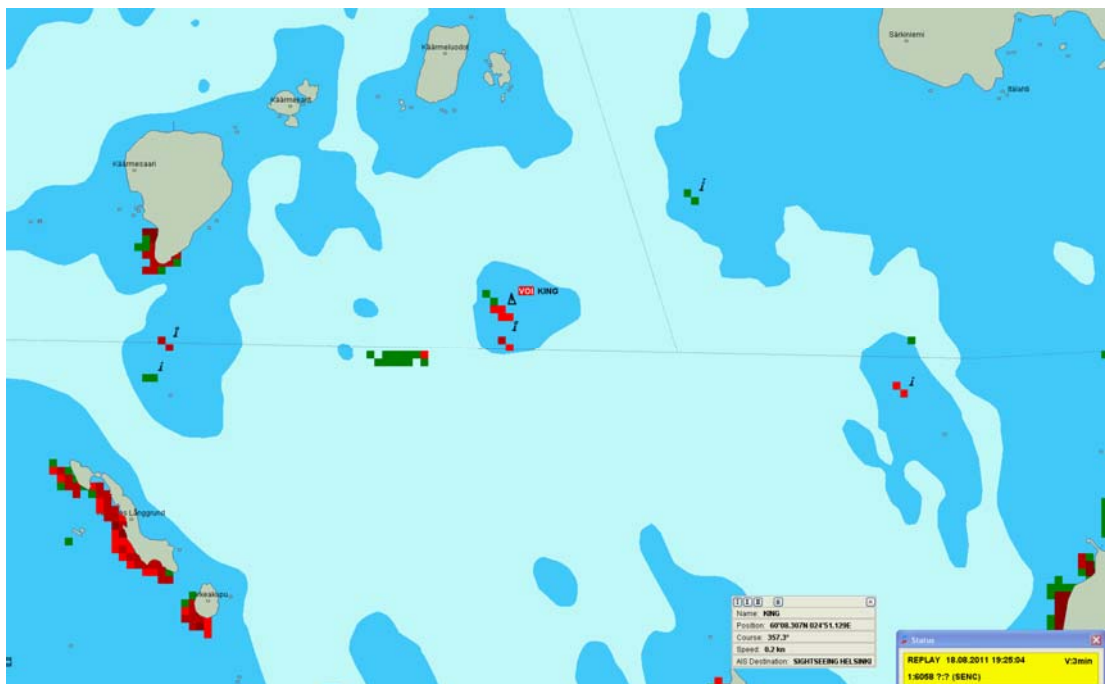
Kuva 8. Kello 19.25 tilanne on tarkastettu aluksella. Alus on kiinni matalikolla, ja tilanteen vakavuuden selvittyä tehdään ilmoitus tapahtuneesta Helsingin VTS-keskukselle, josta tieto välitettiin meripelastuslohkokeskukselle (MRSC Helsinki).
(© Liikennevirasto)
