Tutkintaselostus

D4/2011M

BIG FLOAT -kaivinkoneen kaatuminen ja uppoaminen Virpi- niemen edustalla Pohjanlahdella 10.7.2011

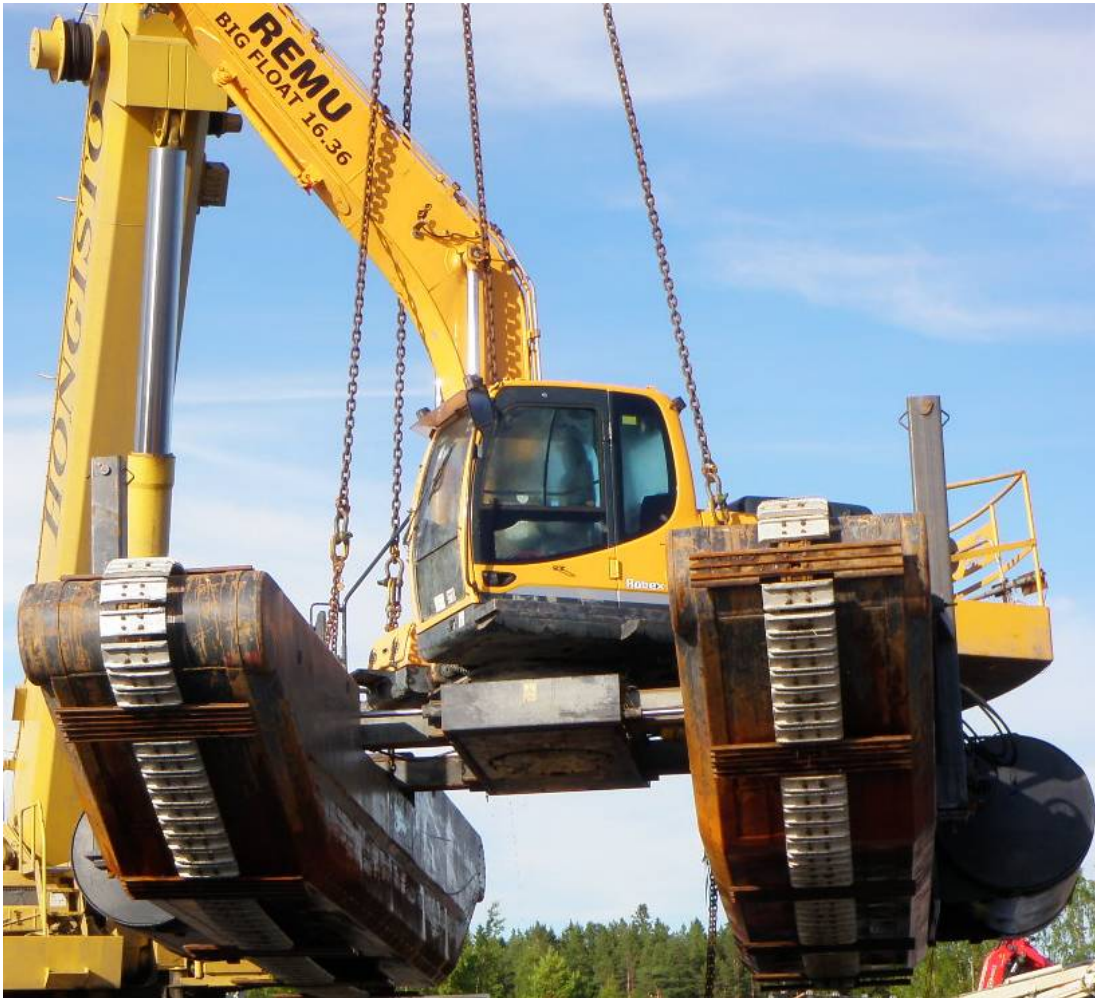
Ruoppaus Tiimi Oy:n onnettomuudessa kaatunut kaivinkone oli yllä olevien tietojen mukainen seuraavin poikkeuksin, kuvat 3–5: valmistajan ohjeiden mukaisten sivuponttonien tilalla oli lyhyet sylinterinmuotoiset ponttonit ja telaponttonien kyljessä oli potkurilaitteet. Tukijalkojen pituus oli 3 m ja ne oli kiinnitetty telaponttoneihin, kuvat 3–4. Ponttonin pituus oli 2,5 m ja halkaisija 1,2 m³.

Kuva 3. Onnettomuudessa kaatunutta kaivinkonetta nostetaan maihin Virpiniemessä 15.7. (Kuva: Liikenteen turvallisuusvirasto)

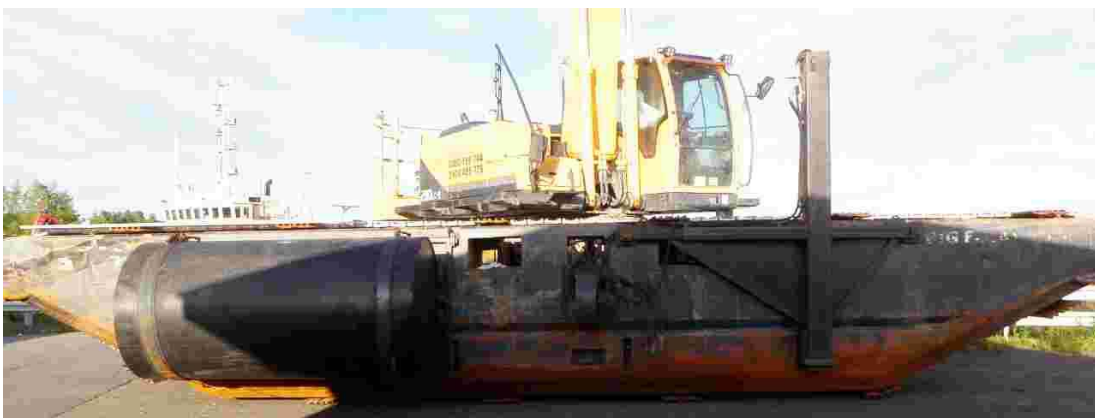
Kuva 4. Maihin nostettu onnettomuuskaivinkone 15.7.2011. Keskellä potkurilaitte. (Kuva: Liikenteen turvallisuusvirasto)

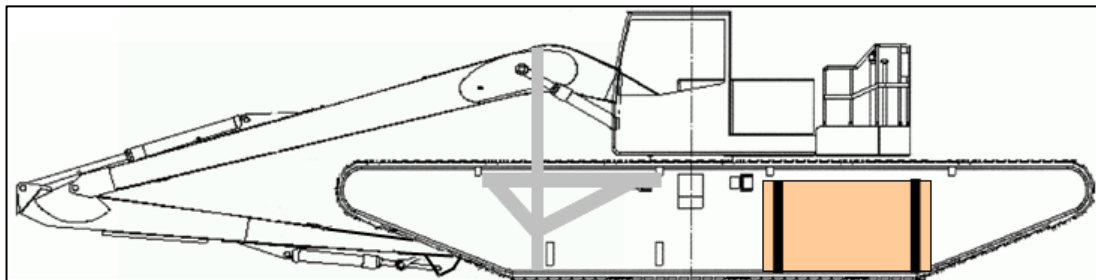
Kuva 5. Onnettomuuskaivinkoneen piirros, perusasento kuljetuksessa. Puomit ja tukijalat ovat päinvastaisella puolella kuin kuvassa 2b, ns. lyhyemmässä päässä. (Kuva: REMU Oy)

Heikkoa vakavuutta heikensi edelleen se, että kaivinkone toimi vakavuuden kannalta epäedullinen pää edellä; ponttonit, puomi ja tukijalat olivat väärissä päissä, minkä johdosta etupää ui liian syvällä. Käytetyn lisäponttonin antamaa lisävakavuutta **liioiteltiin**. Kuljettaja yritti puomin liikkeiden avulla oikaista kaivinkonetta, mutta kaivinkoneen vakavuus ei sallinut puomin kääntelyä. Puomin liikuttaminen pahensi tilannetta.

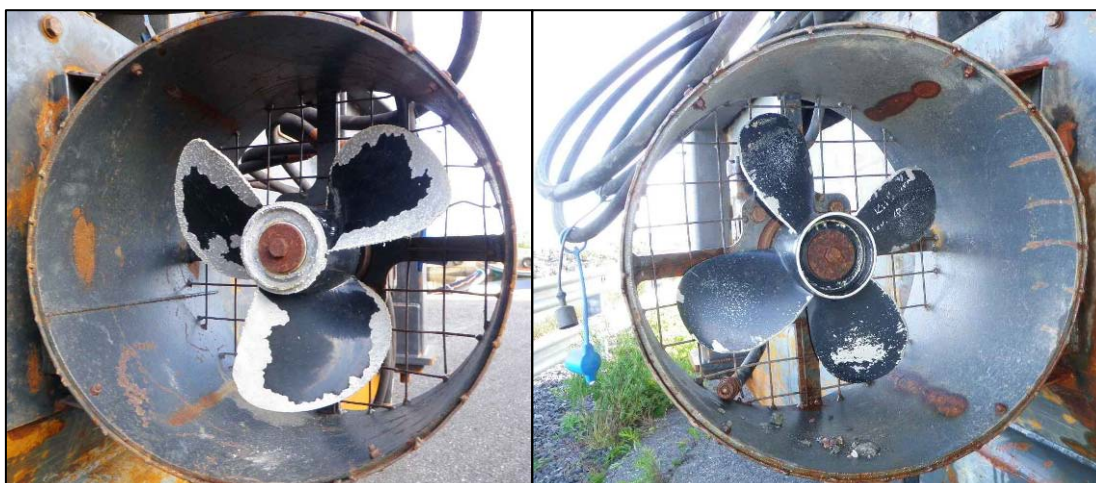
Potkurilaitteet eivät olleet samanlaiset molemmilla puolilla: toisessa oli 3 lapaa, toisessa 4 lapaa, kuva 6.

Kuva 6. Kaivinkoneen potkurilaitteet.

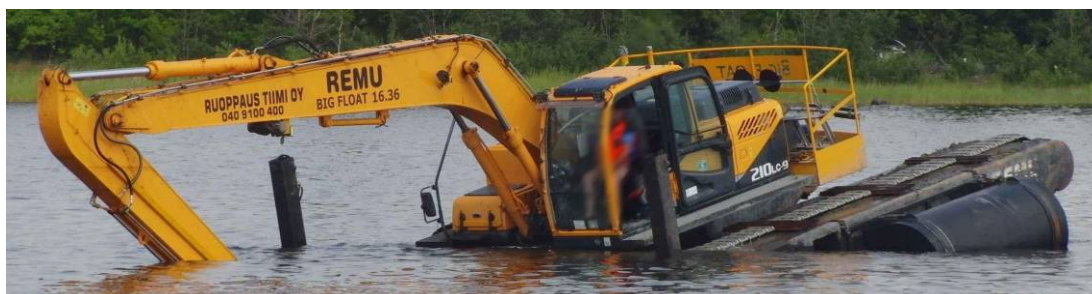
Kaivinkoneen tullessa syvään veteen sitä alettiin liikuttaa kauhalla, koska potkureita ei ollut yhdistetty hydraulikkaletkuihin. Veden syvyyden kasvaessa kaivinkoneen kauhan pää painui veden alle, kuva 9a.

Kuva 9a. Kaivinkone hieman lähdön jälkeen noin klo 13.35.

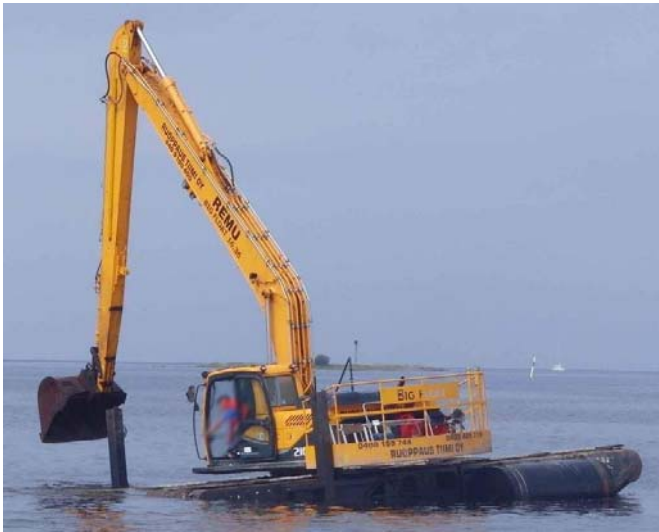
Ajaja nosti puomin pystympään, jolloin etupää nousi hieman, mutta se oli edelleen veden alla. Samalla hän käänsi puomin noin 45 astetta oikealle, kuva 9b. Kaivinkone kallistui noin 2 astetta.

*Kuva 9b. Kaivinkone puomi nostettuna ylös noin klo 13.40.
(Kuva otettu M/S TELEPAATIlta)*

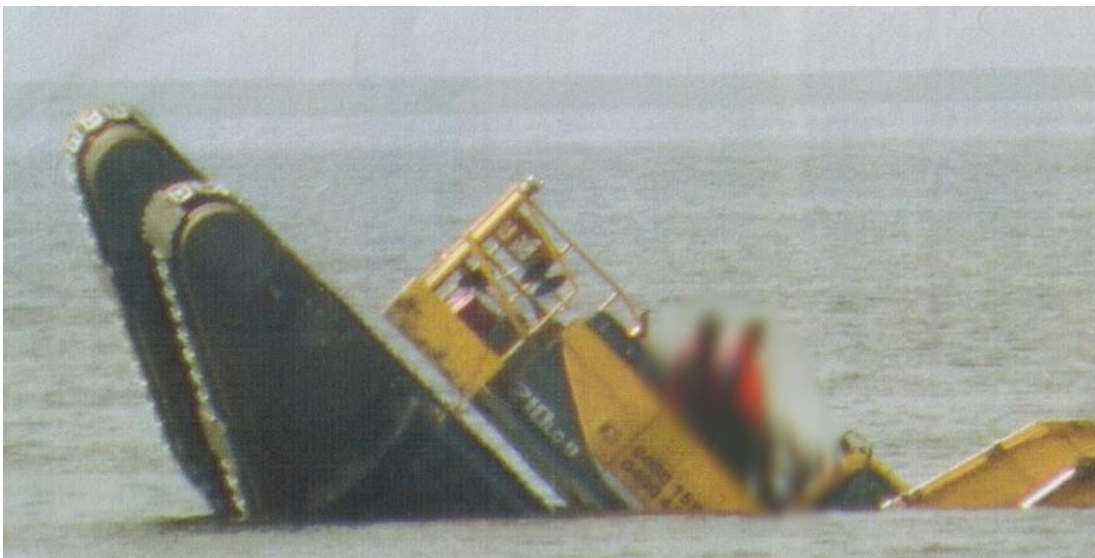
*Kuva 10. Tilanne hetki ennen kaatumista noin klo 13.55.
(Kuva otettu M/S TELEPAATIlta)*

Kaivinkoneen puomin pää vajosi edelleen kunnes se pyörähti äkkiä ympäri noin klo 13.55. Miehet joutuivat veden varaan. Heidän Buster-veneensä oli jäänyt kaivinkoneen viereen ja miehet pääsivät sillä rantaan. Silminnäkijät eivät ehtineet ryhtyä pelastustoimiin, mutta ilmeisesti joku heistä soitti hätäkeskukseen.

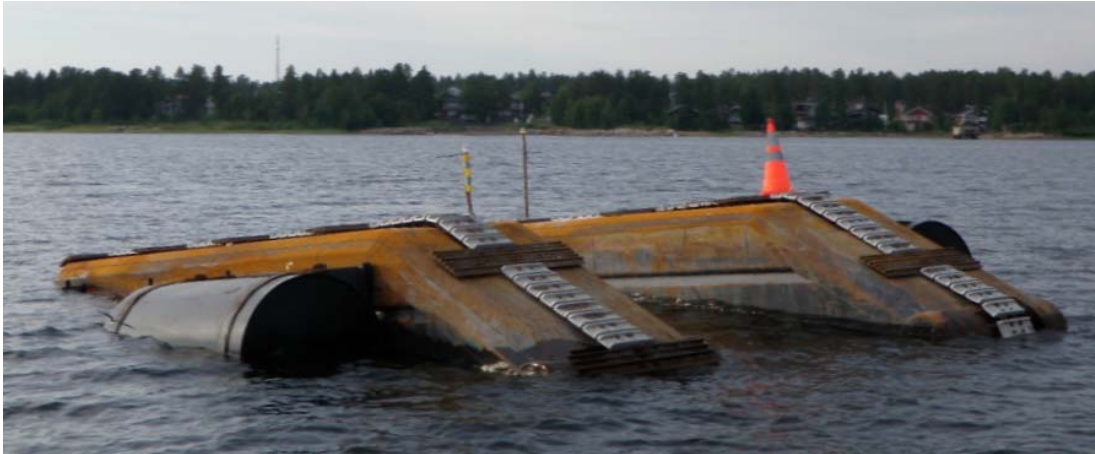
Kuva 11. Kaatunut kaivinkone 10.7.2011 noin klo 19.40 pelastuslaitoksen merkitsemänä. (Kuva: Liikenteen turvallisuusvirasto)

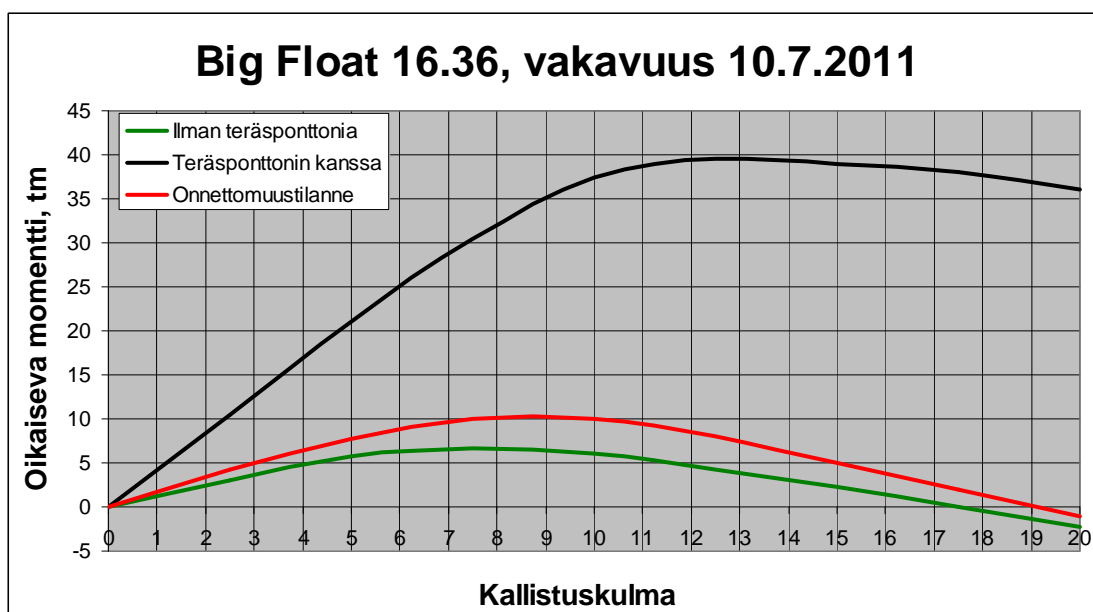
Kaivinkoneesta on käytettävissä suuntaa antavat vakavuuslaskelmat. Niiden pohjalta tutkija on arvioinut kaivinkoneen vakavuutta onnettomuustilanteessa. Kaivinkoneessa oli pienet sylinterinmuotoiset ponttonit. Onnettomuustilanteen vakavuuden on tutkija arvioinut likimääräisesti interpoloimalla, käyttäen hyväksi vakavuuslaskelmia ilman teräsponttonia ja sen kanssa. Onnettomuustilanteen pienet ponttonit antavat kaivinkoneelle hie- man paremman vakavuuden kuin ilman mitään ponttonia, mutta selvästi heikomman va- kavuuden kuin käyttöohjeissa edellytettyjen teräsponttonien kanssa. Lisäksi käytetyt ponttonit olivat kaivinkoneen pidemmässä päässä ja puomi sekä tukijalat olivat toisessa päässä. Pohjana olevat vakavuuslaskelmat on tehty tilanteessa, jossa puomit ovat toi- sessa päässä, eikä tukijalkoja ole asennettu. Tämän seurauksena kaivinkoneen puomin puoleinen pää ui syvemmällä kuin ponttonien pää. Tästä syystä sylinteriponttonien va- kavuutta parantava vaikutus on arvioitu melko vähäiseksi. Tarkempi arvio vaatisi tehtä- väksi vakavuuslaskelmat onnettomuustilanteessa. Onnettomuustilanteen vakavuuskäyrä (ja lähtökohtakäyrät ilman teräsponttonia ja sen kanssa), puomi keskellä, ovat kuvassa 12.

Kuva 12. Kaivinkoneen vakavuuskäyrät eri tilanteissa: teräsponttoneilla (musta), ilman teräsponttoneja (vihreä) ja pienillä sylinteriponttoneilla onnettomuustilanteessa (punainen).

Likimääräisen vakavuusarvion mukaan alle 7–10 tonnimetrin kallistava momentti riittää kaatamaan suuren etupään viippauksen omaavan kaivinkoneen, jossa on onnettomuustilanteen ponttonit. Kauhan siirrossa eteenpäin ja käännössä noin 45 astetta syntyy 10–14 tonnimetrin kallistava momentti kauhan paikasta ja painosta riippuen.

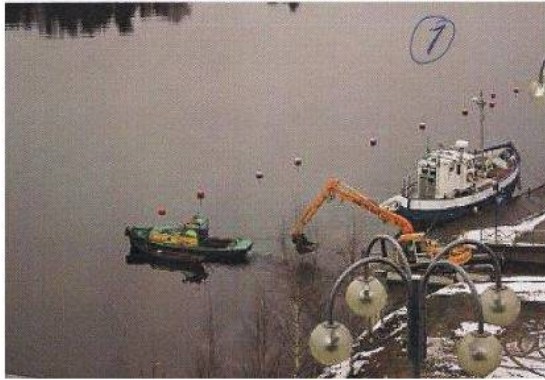
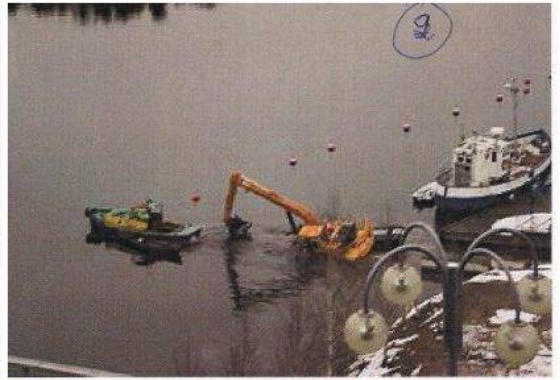
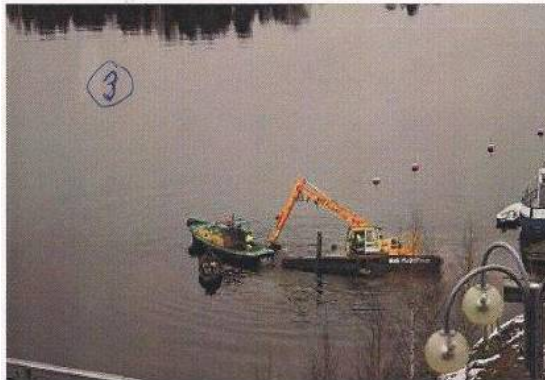
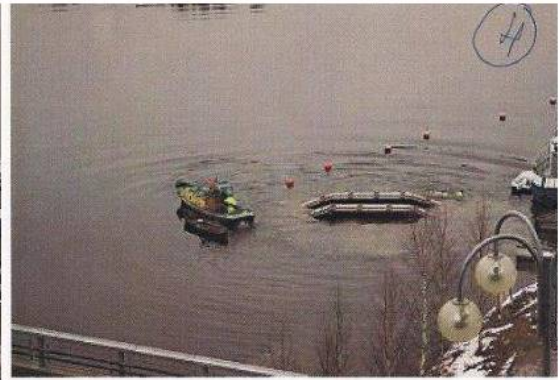
BIG FLOAT -tyyppinen kelluva kaivinkone kaatui hinauksen alussa Jyväskylässä 2009, kuva 1. Moottorivene oli auttamassa kaivinkonetta veteen. Kuvasarjasta käy ilmi, että kaivinkoneessa ei ollut lisäponttoneja.

Kuva 1. Kuvasarja BIG FLOAT 10.22:n kaatumisesta vesillelaskussa.
(Kuva: Eivind Still)
