Tutkintaselostus

D7/2011M

M/S HELGA (FIN), karilleajo Lappeenrannassa 8.12.2011

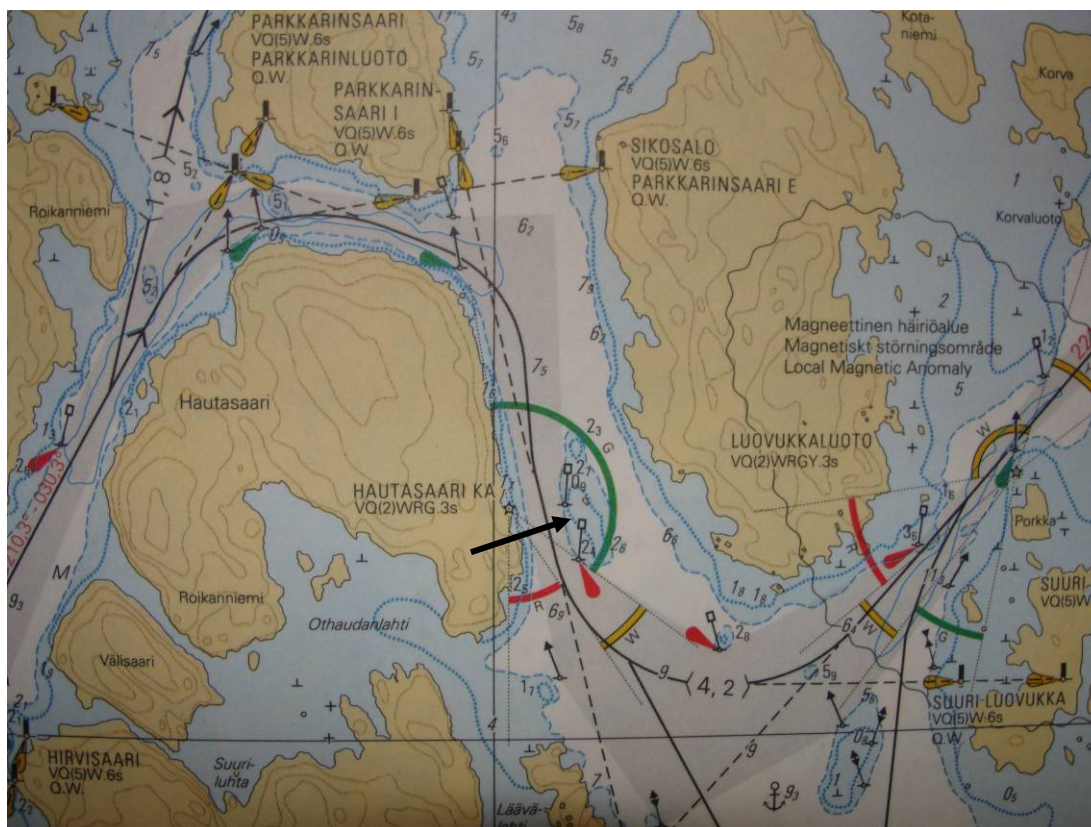
Kuva 3. Tapahtumapaikka Lappeenrannassa Etelä-Saimaalla Hautasaaren ja Siko- salon saaren välisessä salmessa. Musta nuoli osoittaa karilleajopaikan. (karttopohja © Liikennevirasto)

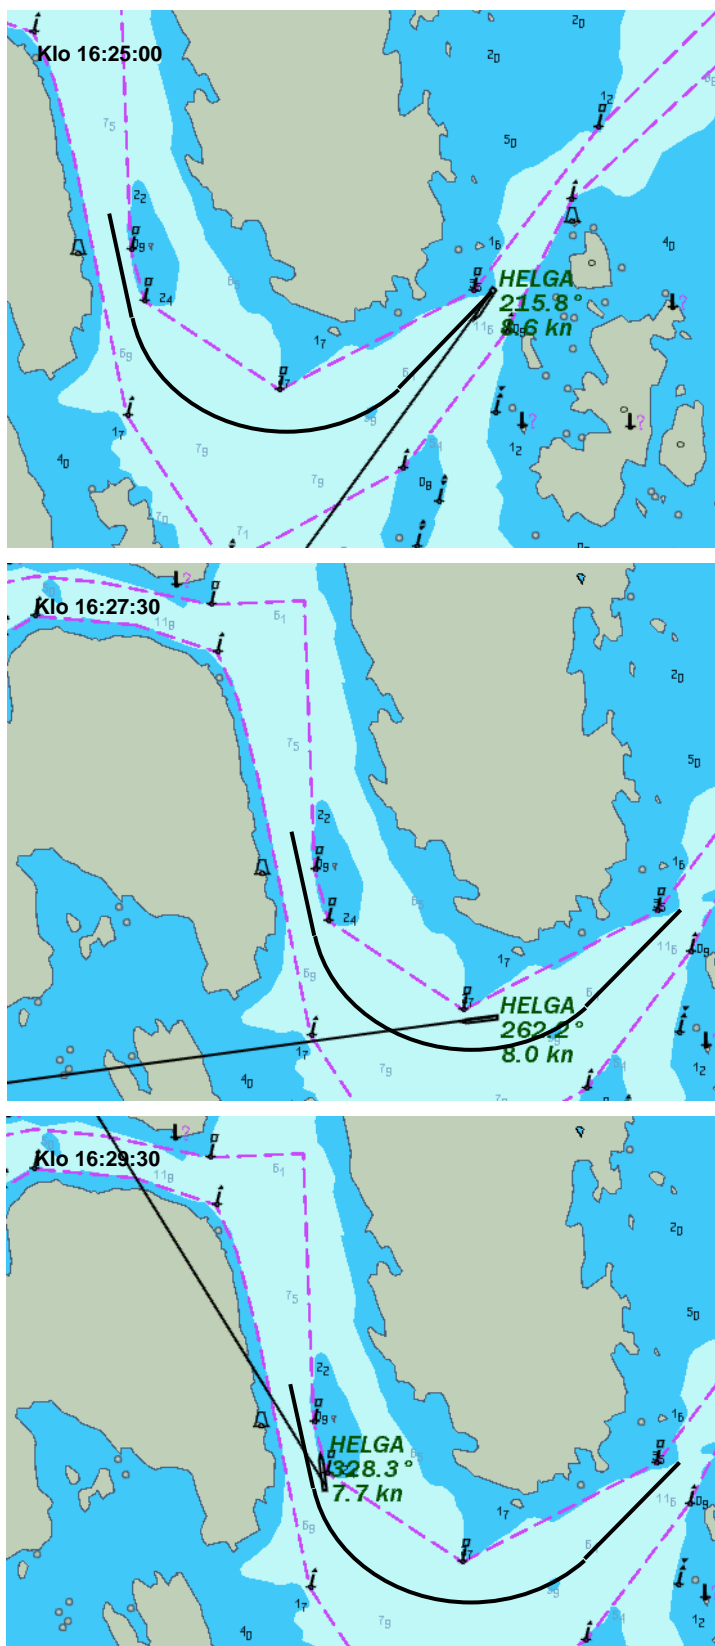
VTS-tallenteen mukaan noin klo 16.25 alus lähti kääntymään oikealle kaartuvaan väylämutkaan ohitettuaan Sikosalon saaren kaakkoispuolella olevan lateraaliviittaportin (kuva 4). Noin klo 16.28 ohitettiin Sikosalon saaren eteläpuoleinen punainen valaistu lateraaliviitta, mistä saatiin myös näköhavainto. Viitan sivuuttamisen jälkeen lumipyry sakeni ja näkyvyys huononi merkittävästi.

Kuva 4. HELGAn reitti VTS-tallenteen mukaan. Kuviin on lisätty kellonaika ja väylän keskiviiva. (pohjakuva © Liikennevirasto)

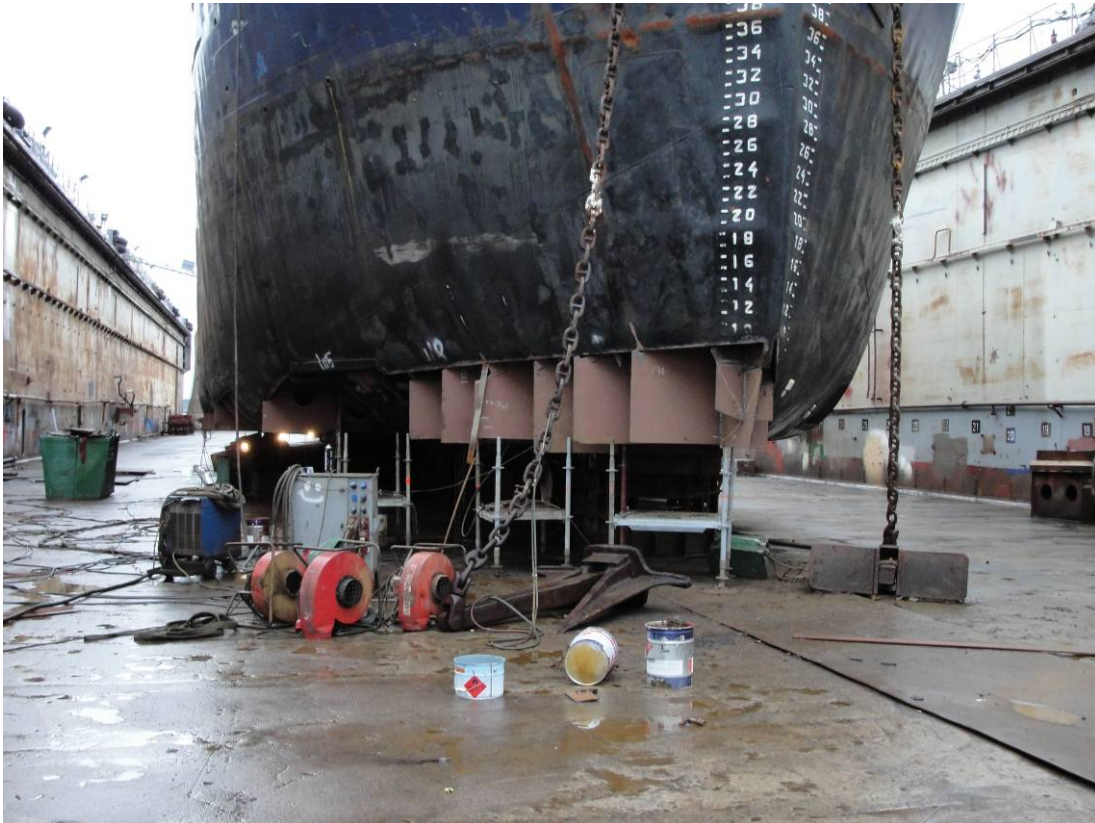
Sukeltajan suorittaman tarkastuksen mukaan pohjassa oli seitsemän repeämää ja kaaret 124–111 olivat painuneet arviolta 20 cm. Pohjatankissa oli kolme repeämää ja keulakonehuoneen alueella 2 repeämää. Keulapiikin osalta rungon vuodot oli havaittu niin voimakkaiksi, että aluksen painolastipumppu ei pystynyt tyhjentämään tankkia. Vauriota näkyy korjaustelakalla otetussa kuvassa 5.

Kuva 5. Vaurioituneet pohjalevyt on kuvassa poistettu ja uudet jäykistäjät hitsattu telakalla Tallinnassa.

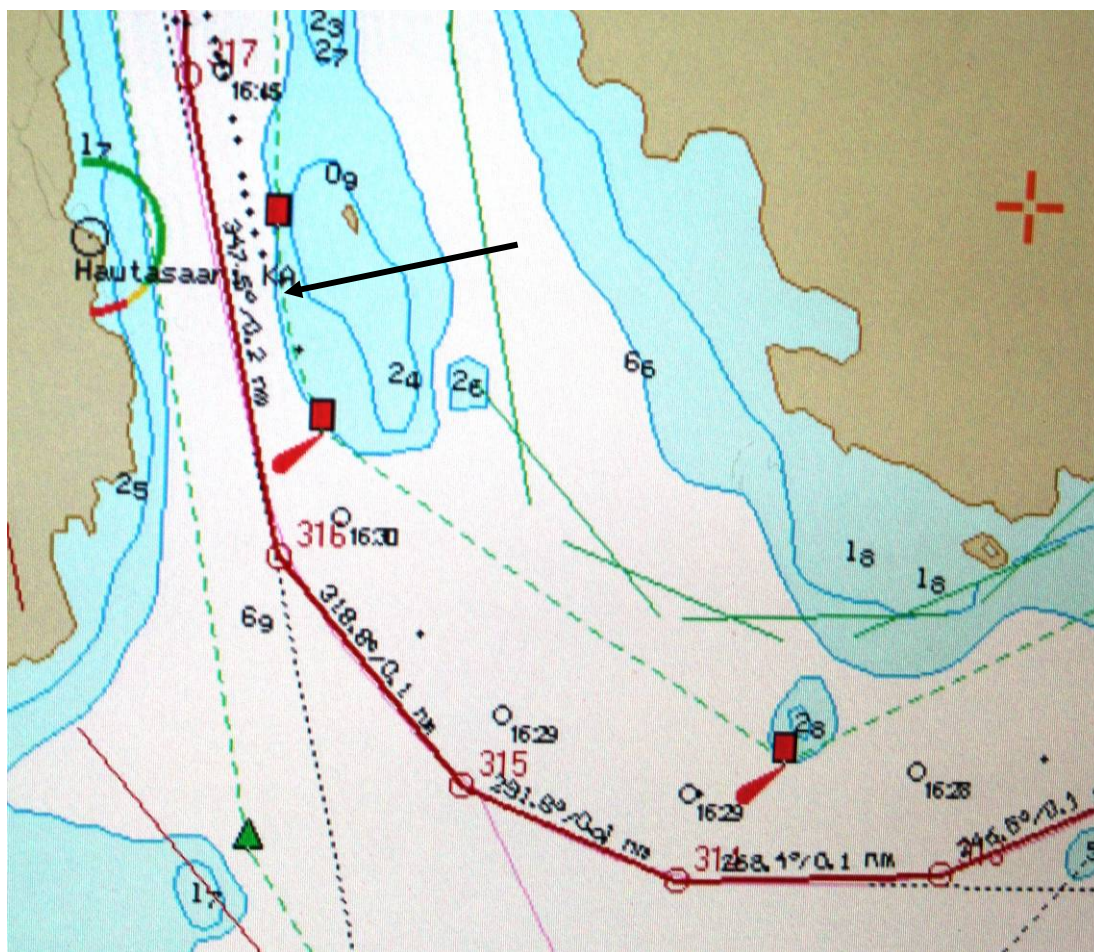
Aluksella on käytössä elektroninen merikarttajärjestelmä TSUNAMIS, mikä oli toiminnassa matkan aikana. Laitteesta ei saatu puretuksi tallentunutta dataa karilleajohetkeltä. Ajettu reitti saatiin kuitenkin näkymään järjestelmän näytölle, mistä tapahtumaa edeltänyt aluksen paikkatieto ja karilleajohetki valokuvattiin (kuva 6).

Kuva 6. Valokuva TSUNAMIS-karttatallenteesta. Karilleajopaikka merkitty kuvaan mustalla nuolella. (Aluksen kulkureittiä kuvaavat renkaat, pisteet ja kellonajat ovat karttapolajaan tehdyn reittisuunnitelman oikealla puolella).

Elektronisen TSUNAMIS-karttajärjestelmän tallenne ja VTS-rekisteröinti aluksen liikera-dasta ovat samanlaiset ja ne osoittivat aluksen kulkeneen kulkusuuntaansa nähden lii-kaa oikealla väylän keskiviivasta. Tämä aiheutti vaaran joutua liian lähelle karikkoa. Aluksen reitin seuraaminen myös karttanäytöltä sekä nopeuden alentaminen, olisi tässä tapauksessa antanut riittävän ajoissa mahdollisuuden korjata kulkusuuntaa ajoissa va-semmalle, jotta onnettomuudelta olisi välttytty.
