# M2016-03 Kuljetusvene U 619:n törmääminen vedenpäälliseen luotoon Upinniemen saaristossa 16.11.2016

Onnettomuustutkintakeskus päätti turvallisuustutkintalain (525/2011) 2 §:n nojalla tutkia Upinniemen saaristossa 16.11.2016 tapahtuneen merivoimien kuljetusveneen U 619 karilleajoja. Turvallisuustutkinnan tarkoituksena on yleisen turvallisuuden lisääminen, onnettomuuksien ja vaaratilanteiden ehkäiseminen sekä onnettomuuksista aiheutuvien vahinkojen torjuminen. Turvallisuustutkintaa ei tehdä oikeudellisen vastuun kohdentamiseksi.

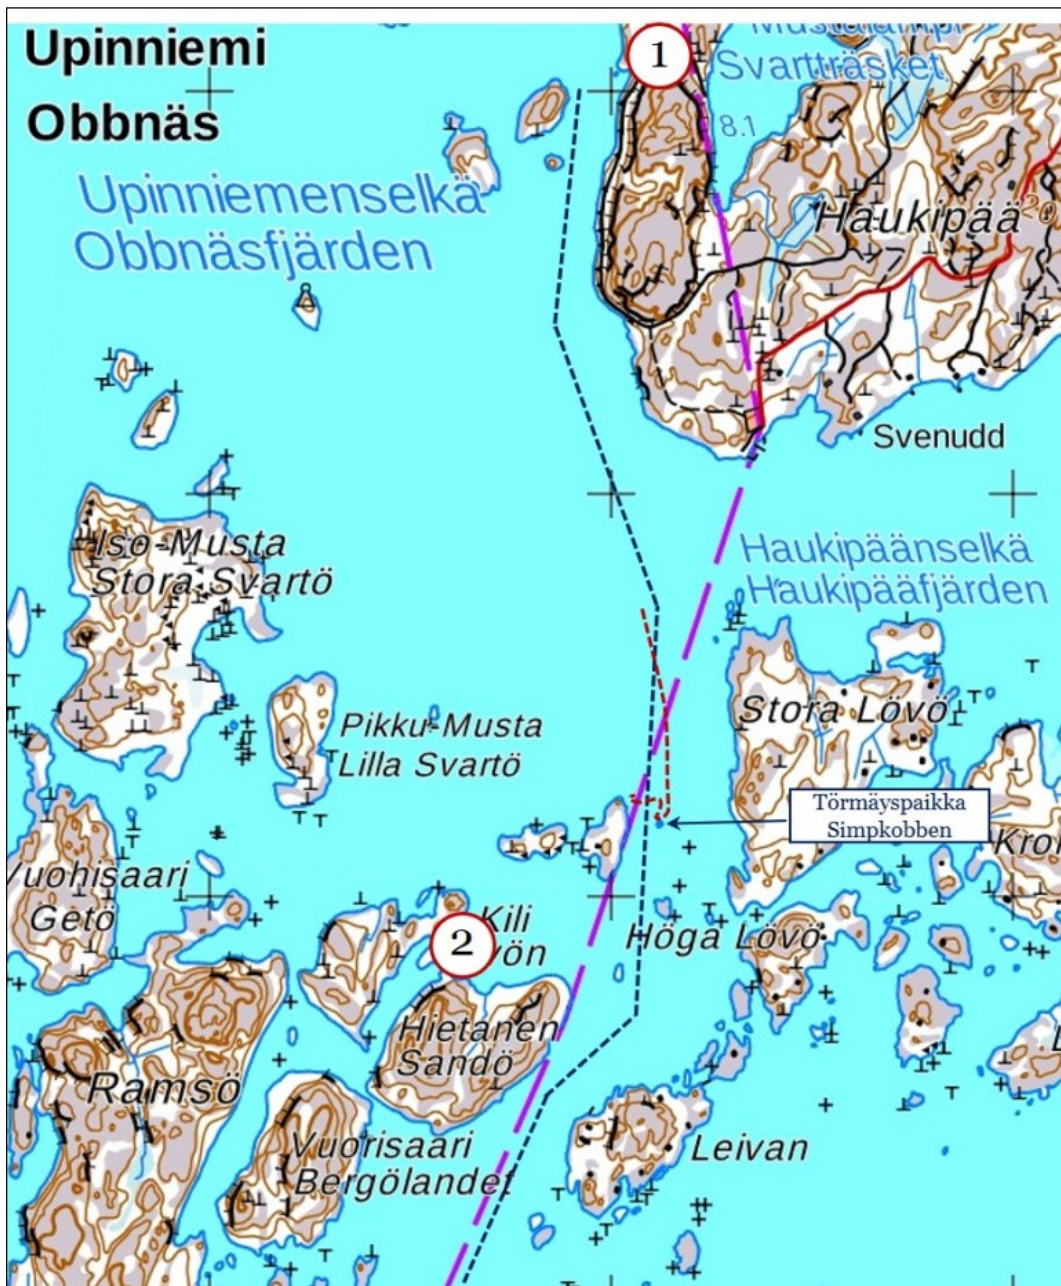
**Kuva 2.** 1= Haukipään lähtöalue, 2= Hietasen tukeutumisalue. Yhteysväylä on merkitty sinisellä ja U 619:n reitti punaisella ennen ja jälkeen törmäyksen. Violetti katkoviiva on karttaan merkitty suoja-alueen raja.

Liikkeelle lähdön jälkeen veneen nopeus vakiinutettiin 20 solmun nopeuteen. Lähestyttäessä yhteysväylän kapeinta kohtaa, väylän turvalaitteina olleet itäviitat hävisivät tutkanäytöltä. Ohjailija ja ruorimies yrittivät havaita viitat optisesti sytyttämättä valonheitintä. Ensimmäinen itäviitta jäi havaitsematta ja vene oli jo tällöin kulkeutunut reitiltä kulkusuunnassaan vasemmalle. Miehistön havaittua kulkusuunnassaan oikealla puolella olevan toisen viitan luulivat he sitä ensimmäiseksi kahdesta itäviitasta ja päättelivät näin olevansa pohjoisempana ja väylällä.

Havaitessaan suoraan keulan edessä olevan Simp Kobbenin luodon, ruorimies aloitti hätäpysäytyksen kääntäen samanaikaisesti ruoria yli vasempaan välttääkseen törmäyksen luotoon. Ennen törmäystä nopeus ehti hidastua arviolta 15 solmuun. Ohjailija oli törmäyksen tapahtuessa vielä ohjaamossa.

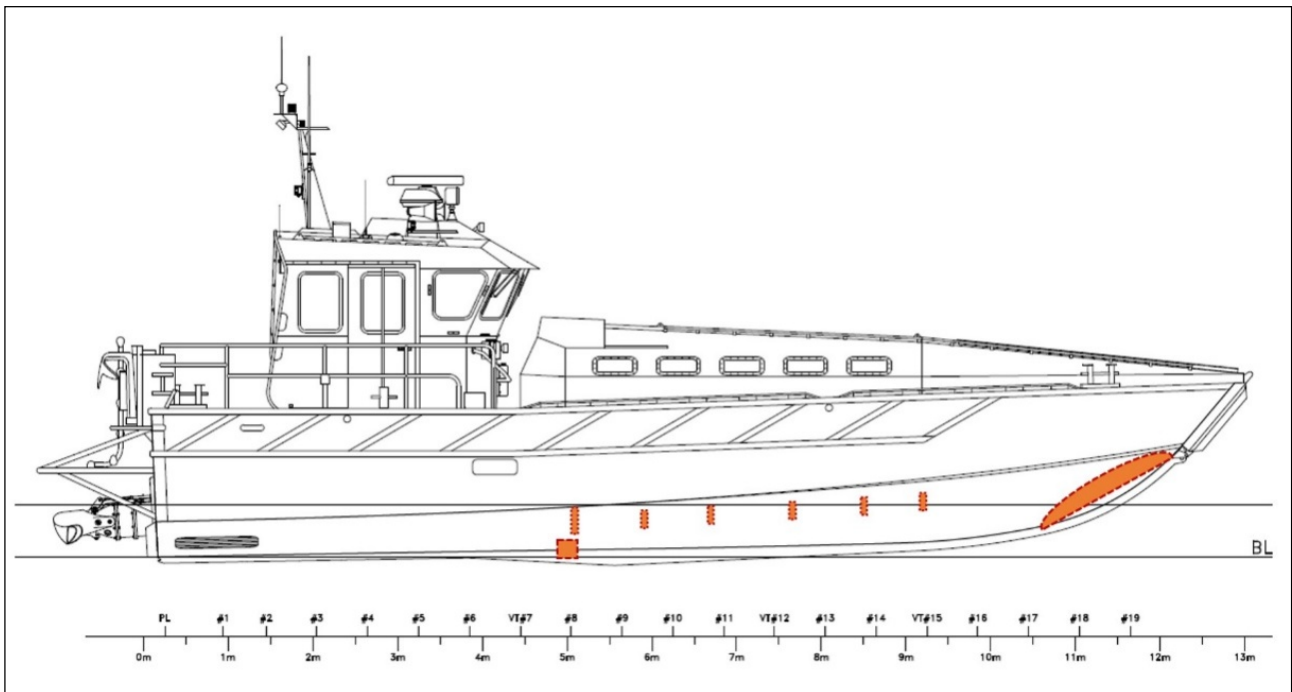
Vene sai törmäyksessä useita vesirajan alapuolisia vaurioita rungon oikealle puolelle noin seitsemän metrin matkalla keulasta. Keularampin kiinnitykset ja ramppi vaurioituivat.

**Kuva 3.** Veneen saamat runkovauriot oikeassa sivussa. (Kuva: Marine Alutech, rakenne-erittely, vauriomerkinnot OTKES)

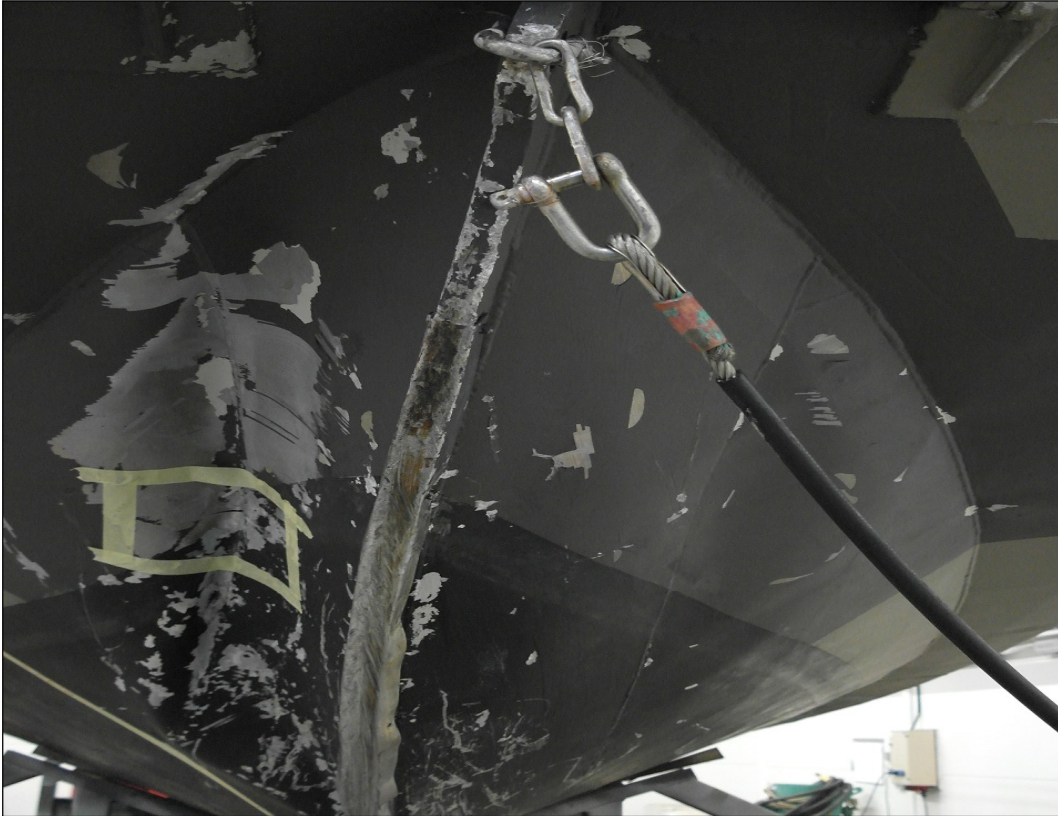
Törmäminen kallioluotoon oli vääntänyt veneen keularankaa vasemmalle enimmillään noin 15 senttimetriä.

**Kuva 4.** Keularangan siirtymä (Kuva: OTKES)

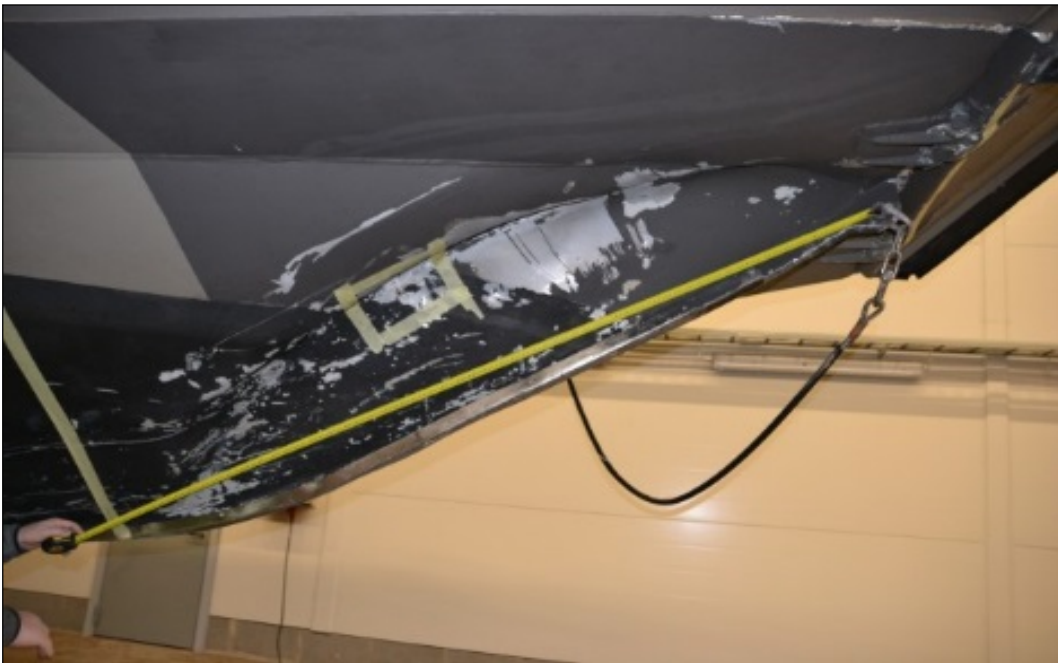
Veneen keularangan oikealla puolella, vesirajasta alaspäin, oli noin kaksi metriä pitkä ja syvimmillään 25 senttimetriä syvä painauma (Kuva 5).

**Kuva 5.** Keularangan painauma (Kuva: OTKES)

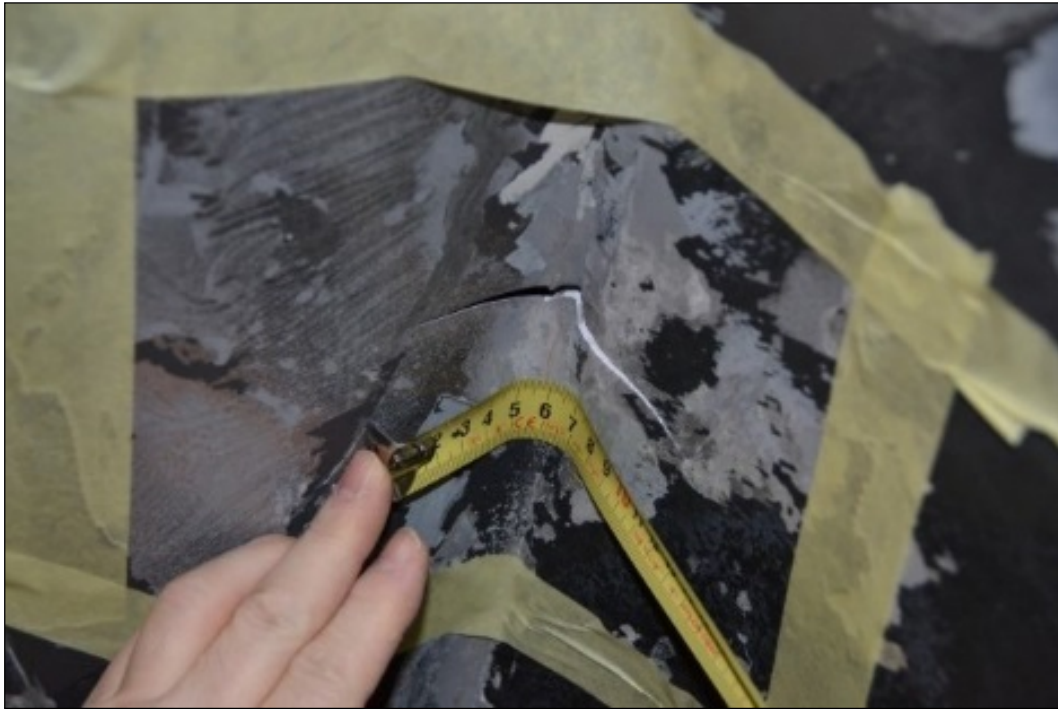
Keularangan alueen painauman keskivaiheilla oli noin 10cm repeämä hitsausaumassa (Kuva 6). Rungon osastointi rajoitti syntyneen vuodon törmäyslaipion etupuolelle ja esti veden pääsyn aluksen sisätiloihin. Vuoto havaittiin vasta telakoinnin yhteydessä.

**Kuva 6.** Keulan repeämä hitsaussaumassa. (Kuva: OTKES)

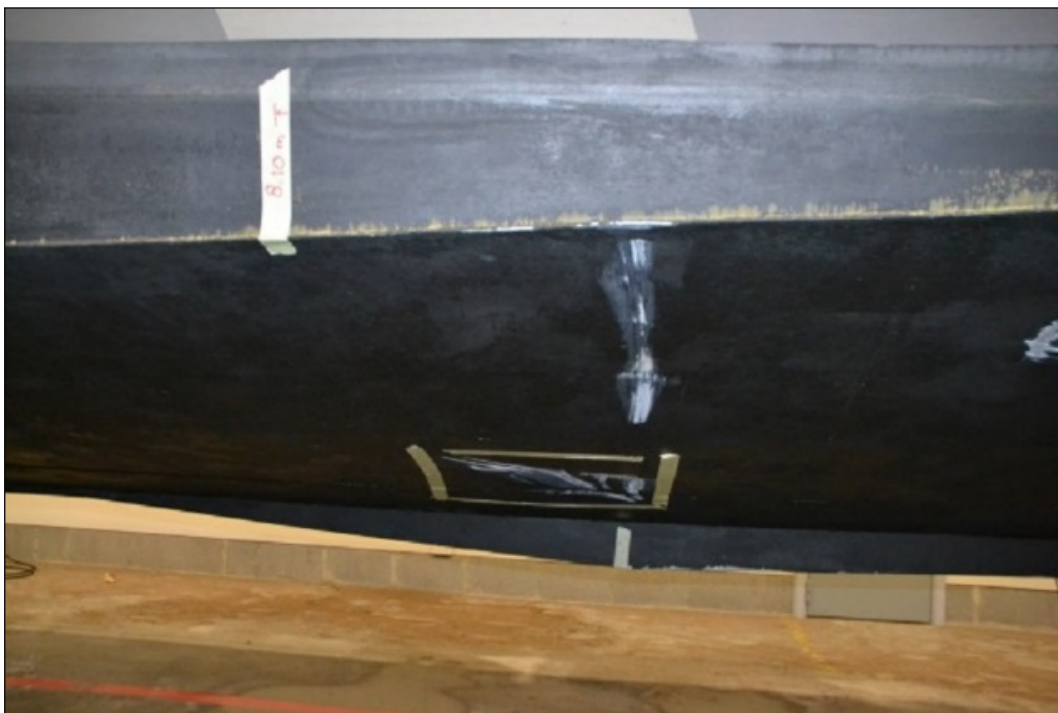
Pohjassa rungon oikealla puolen kaarien 15–9 välillä oli noin neljän metrin matkalla viisi pienempää painauma iskujen kohdalla.

Kaarien kahdeksan ja yhdeksän välillä oli pitkä sivuttaisnaarmu, jonka jälkeen lähellä köliä halkaisijaltaan noin 30 cm painauma. Pohjakosketusjäljet loppuvat kaarien seitsemän ja kahdeksan välille (Kuva 7).

**Kuva 7.** Viimeiset painaumat veneen pohjassa olivat kaarien kahdeksan ja yhdeksän välillä. (Kuva: OTKES)

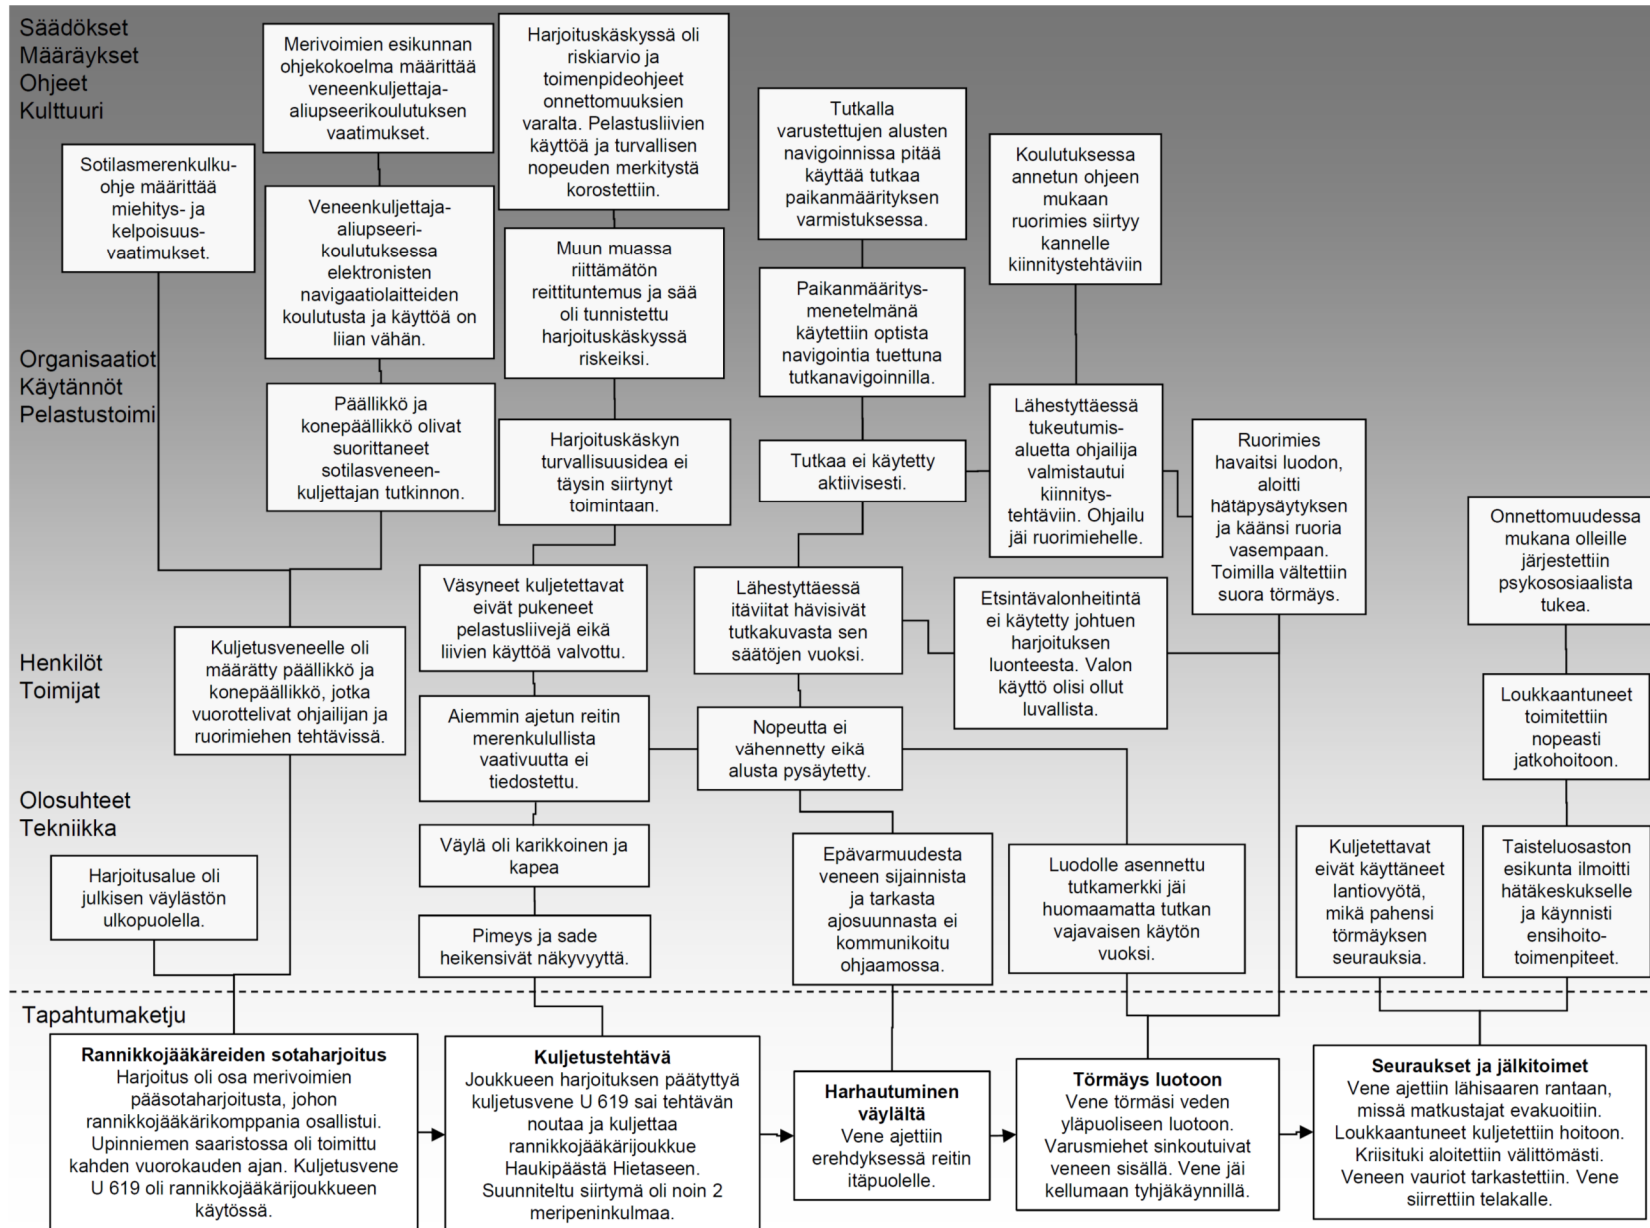
Kuva 12. Accimap-kaavio

Analyysiteksti noudattaa Accimap-kaaviota ja taustoittaa yksittäisiä laatikoita ja niiden välisiä yhteyksiä. Turvallisuustutkintalain tarkoittama viranomaisten toiminnan analyysi tehdään tarvittavilta osin erikseen.
