Vartiolaiva Tursaan pohjakosketus Hangon läntisellä selällä 12.12.2016

Tutkinnan tunnus: M2016-04

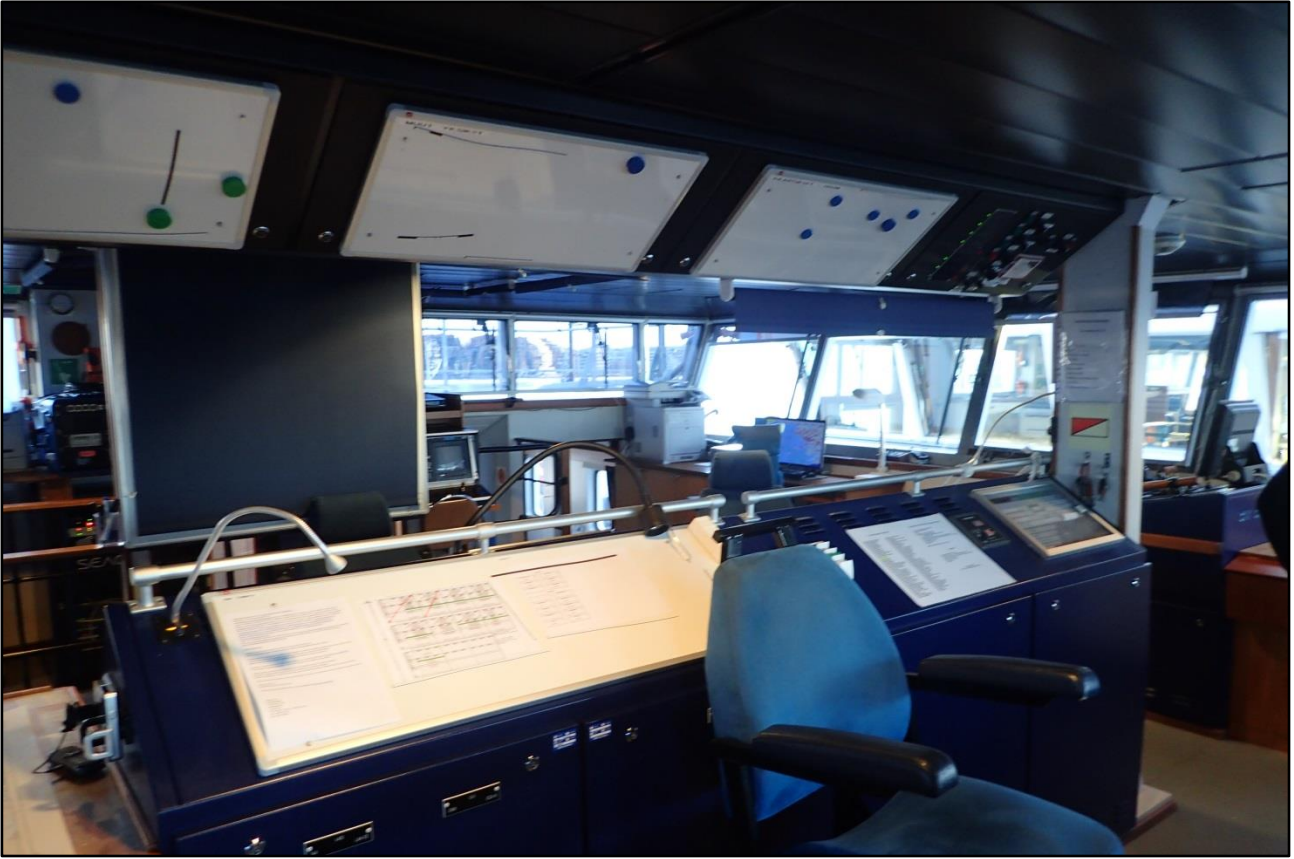
Ohjaamon yleisjärjestely sitoo ohjailijaa paikalleen. Tämän seurauksena hänen näkökenttensä takasektoreihin rajoittuu merkittävästi, mikä edellyttää toisen henkilön käyttöä tähystettäessä linjatauluja sekä muita turvalaitteita takasektorista.

Kuva 6. Näkymä takavasemmalle komentosillalta. (Kuva: OTKES)

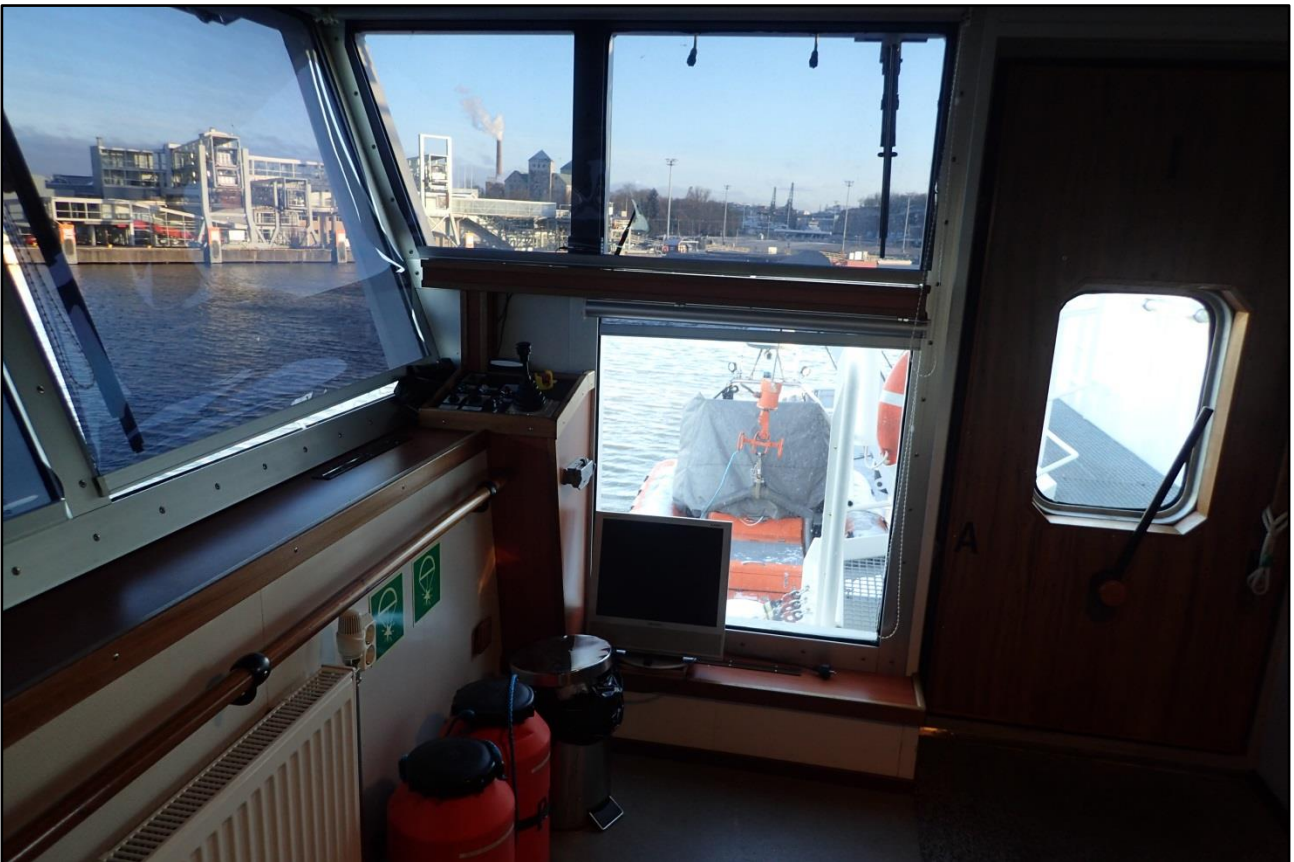
Kuva 7. Näkymä takaoikealle komentosillalta. (Kuva: OTKES)

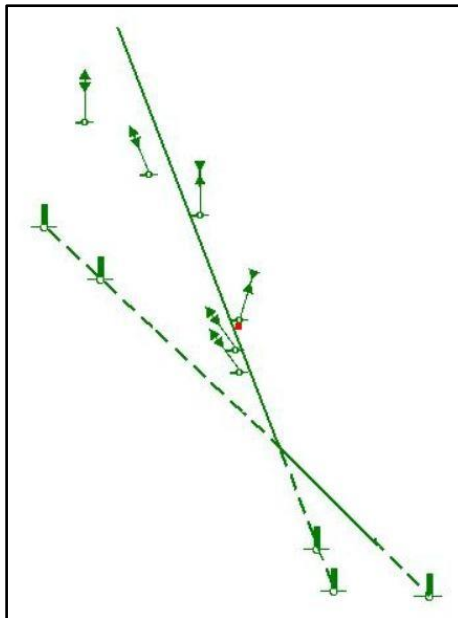
Kuva 9. Väyläpiirros onnettomuuspaikalta. Oikea väyläreitti merkitty yhtenäisellä viivalla ja väylältä puolelta ohitetun länsiviitan paikka punaisella pisteellä. Aluksen liikesuunta etelästä pohjoiseen. (KUVA: Liikenneviraston sotilastoimisto)

Korjausliikkeestä huolimatta alus ohitti länsiviitan väärältä puolelta. Etäisyyttä viittaan ei pysynyt näkemään komentosillalta. Ikkunasta ulos katsoneen miehistön jäsenen havainnon mukaan alus ohitti länsiviitan 5–6 metrin etäisyydeltä.

Korjausliikkeen seurauksena aluksen perä kääntyi oikealle, jolloin oikea ruoripotkuri osui matalikkoon. Kello oli tapahtumahetkellä 11.19. Pohjakosketuksen tapahtuessa aluksen no-

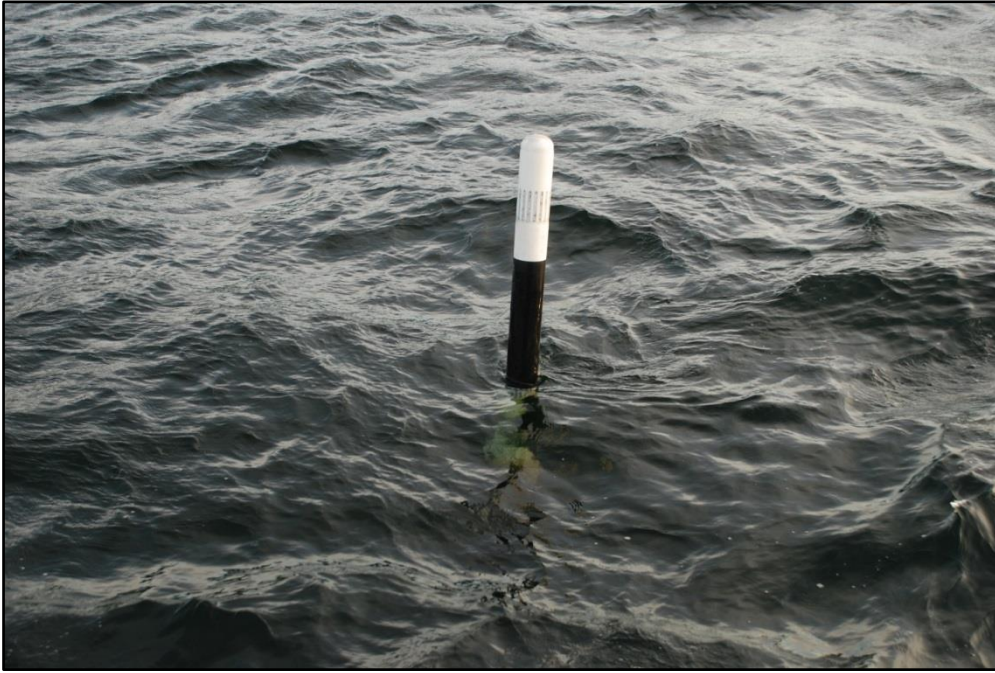
Kuva 10. Veden osittain peittämä länsiviitta onnettomuuspaikalla. (Kuva: RVL)

Hän tulkitsi länsiviitan itäviitaksi olettaen näkevänsä ylemmän mustan raidan tummaa taustaa vasten. Viitta oli puoliksi veden peitossa (Kuva 10) ja todellisuudessa länsiviitan alempi keltainen raita oli kokonaan veden alla. Vahtipäällikkö tulkitsi siis kaksi havaitsemaansa itäviittaa jäävän aluksen vasemmalle puolelle. Viitoista ei kommunikoitu komentosillalla.

Ajetulla sotilasväylällä oli sotilasmerikarttaan merkityt linjataulut. Kaikki karttaan merkityt viitat eivät olleet paikallaan. Onnettomuuspaikan väyläosuuden viitat olivat ajetun reitin ai-noat. Onnettomuuspaikan länsiviitta oli vajonnut, ja viitan alempi keltainen osuus oli veden alla.

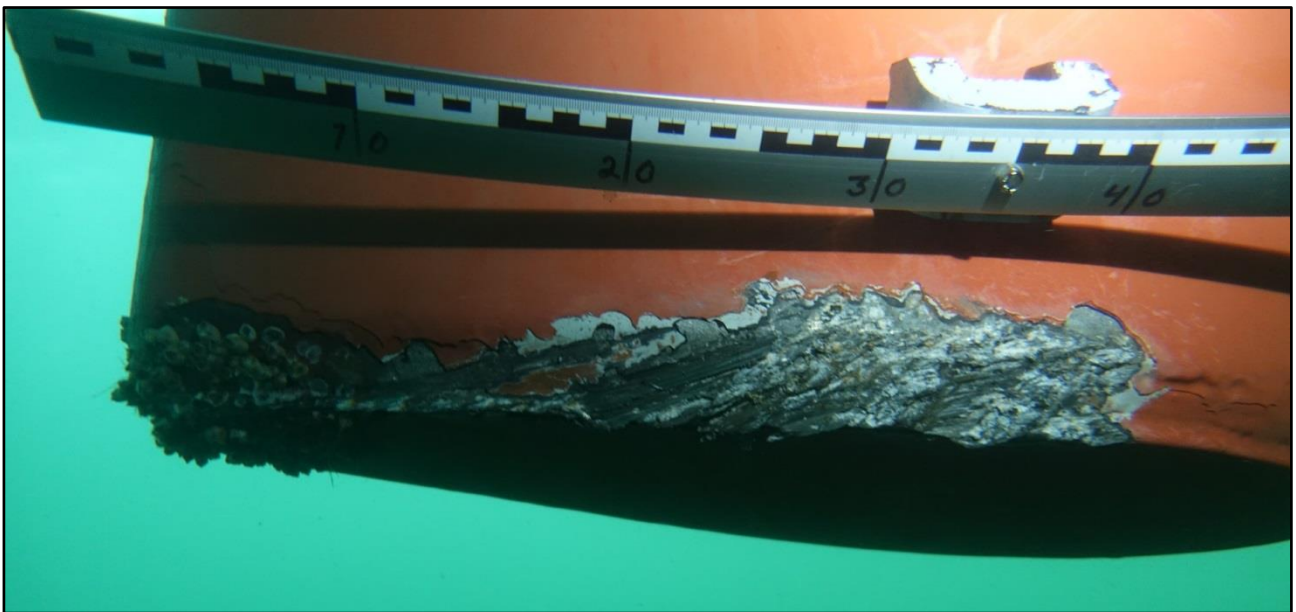
Kasnäissä sukeltajat tarkastivat aluksen pohjan perusteellisesti. He löysivät kiveen osuneen kohdan aluksen oikean ruoripotkurin evästä ja ottivat siitä valokuvia. Kiveen osuneeseen kohtaan oli tullut noin 30 cm pitkä ja enimmillään 1 cm syvä jälki.

Alus tarkastettiin kolmeen kertaan mahdollisten sisäpuolisten vaurioiden varalta. Vaurioiden arvioidut korjauskustannukset vaihtelivat välillä 2 000–8 000 euroa.

Kuva 11. Ruoripotkurin evän vauriot (Kuva: RVL)
