## M2016-01 Moottoriveneen palo Saimaalla 24.7.2016

Tutkinnan tunnus: M2016-01

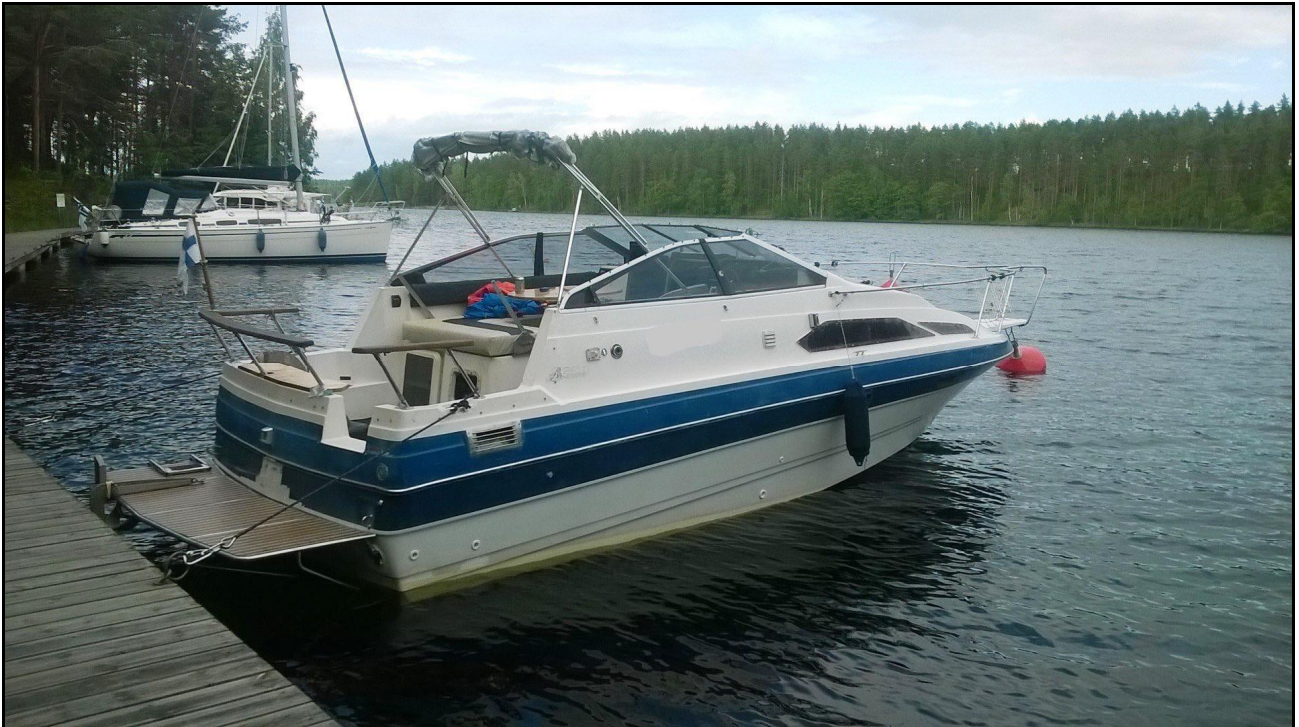
Kuva 1. Onnettomuusvene Bayliner 2450 Ciera. Lähde: Entinen omistaja.

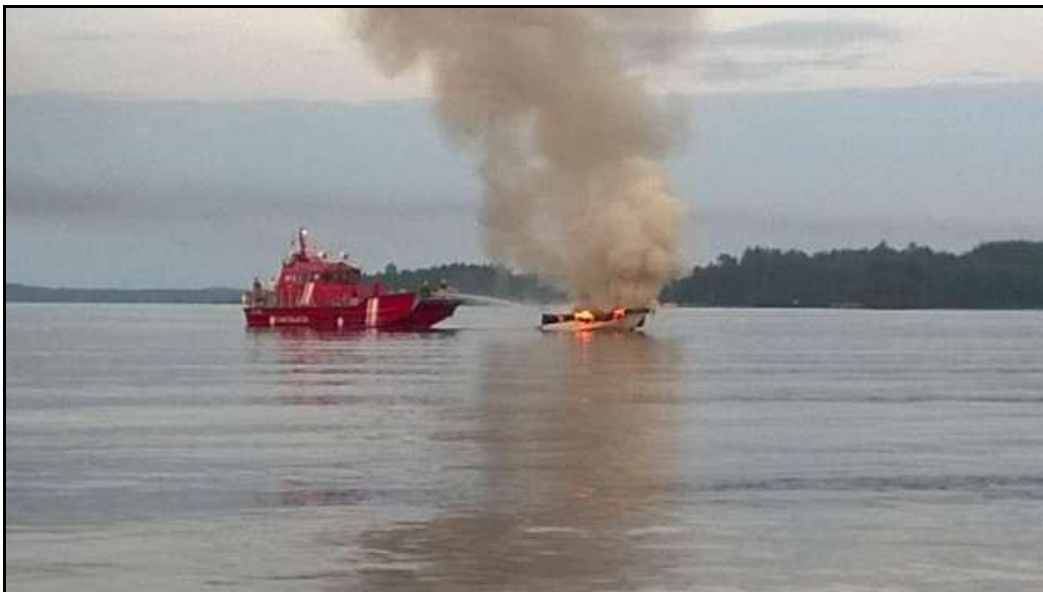
Kuva 2. Onnettomuusveneen sammuttaminen. Lähde: Itä-Savo.

Sammutusveden ja tulipalon aiheuttamien vaurioiden yhteisvaikutuksesta veneen runko ei kestänyt, vaan se hajosi ja upposi lähelle onnettomuuspaikkaa. RES408 otti uppoamishetkellä

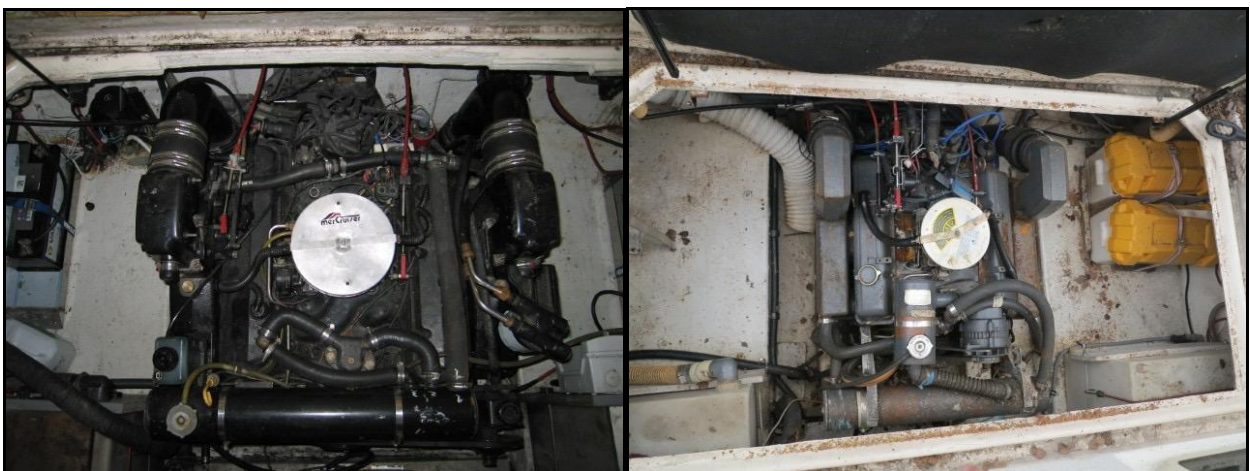
Vene vaurioitui vuosien 2005–2009 välillä telakoinnin aikana, jolloin veneen peräpeili ja osa moottorin alapuolisista runkopalkeista jouduttiin laminoimaan uudestaan. Samalla veneeseen asennettiin käytetty (noin 200 tuntia ajettu) V8-bensiinimoottori ja perävetolaite, jotka olivat onnettomuushetkellä veneessä. Moottorin teho oli 330 hv.

Moottori oli tehokkaampi ja kooltaan suurempi kuin veneessä aiemmin olleet moottorit. Venevalmistajan laatimassa omistajan käsikirjassa ei ole mainintaa tämän teholuokan moottorivaihtoehdosta veneeseen. Moottorin vaihdon yhteydessä ilmanottoaukkoja ei ollut suurennettu. Moottorin suuri koko vaikeutti näköyhteyttä muun muassa konetilan pilssiin, jonne valuvat moottorista vuotavat nesteet. Pilssin tilavuus pohjan tasalta moottorin alaosaan on noin 110 litraa. Veneen konetilan pilssissä ei ollut pilssipumppua.

Kuva 3. Vasemmalla onnettomuusveneeseen 330hv:n moottorilla varustettu moottoritila ja oikealla vastaavan veneen alkuperäisellä 260 hv:n moottorilla varustettu moottoritila. Kuvat ovat suuntaa antavia. Lähde: vasen - veneliike, oikea - OTKES.

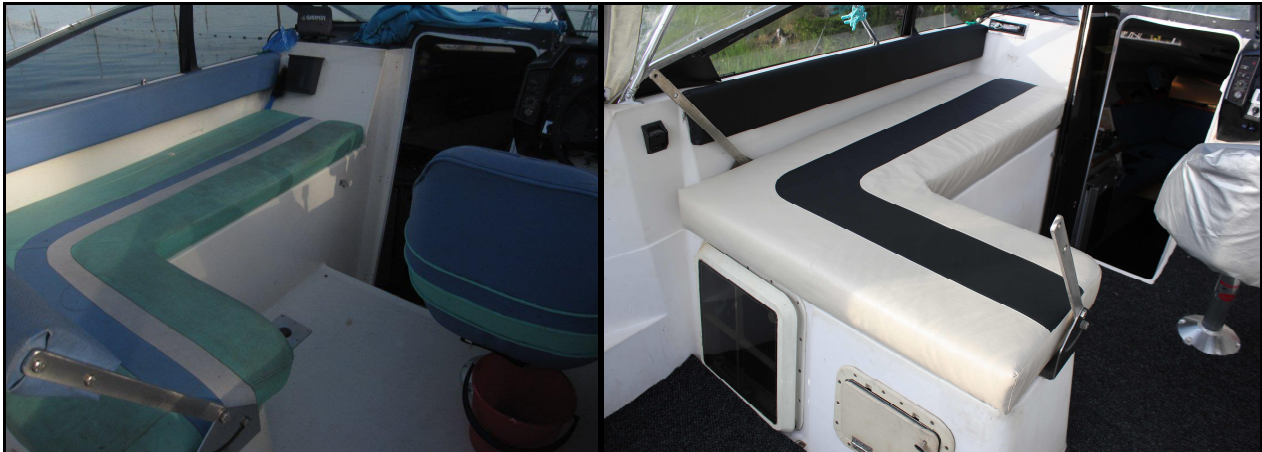
Veneen verhoilumateriaaleja oli vaihdettu eri aikoina. Veneen avotilan matot ja seinien verhoilu oli vaihdettu vuosien 2014–2015 aikana. Materiaalien palonkestävyydestä ei ole tietoa.

Kuva 4. Vasemmalla onnettomuusveneen alkuperäinen ja oikealla onnettomuuden aikainen verhoilu. Lähde: Veneen edellinen omistaja.

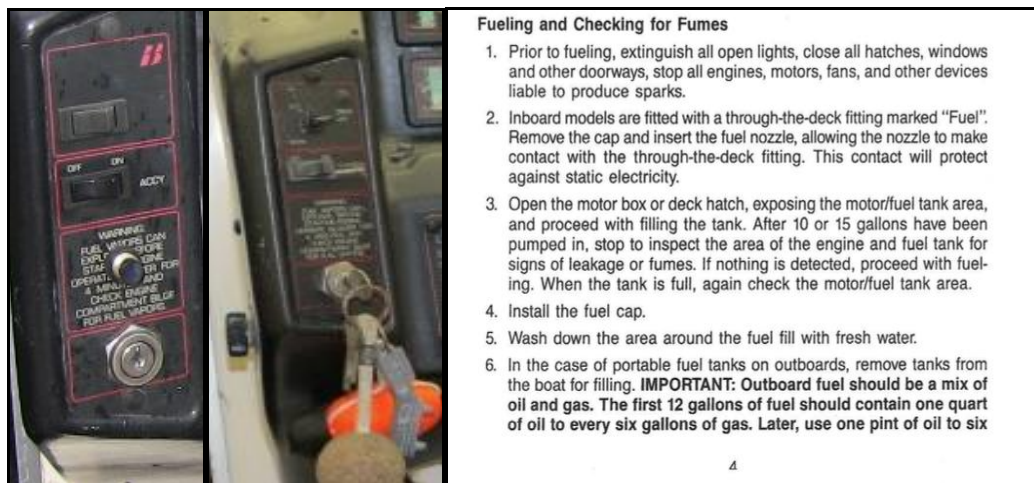
Kuva 6. Vasemmalla kuva onnettomuusveneen ohjauspaneelista ja keskellä vastaava kuva paneelista, jossa varoituskilpi on ehjä. Oikealla valmistajan ohje moottoritilan tuuletukseen omistajan käsikirjassa. Lähde: vasen – veneliike, oikea - OTKES.

Onnettomuusveneessä varoitustekstin päälle oli jossain vaiheessa asennettu painokytkin, joka esti tekstin lukemisen. Painokytkin on ollut käytössä moottorin hehkutukseen, silloin kun veneessä oli dieselkäyttöinen moottori. Kytkintä ei ollut poistettu eikä varoituskylltiä uusittu, kun veneeseen oli jälleen vaihdettu bensiinikäyttöinen moottori.
