Tutkintaselostus

N.o B 10/1996 L

Lento-onnettomuus Rautavaaralla 11.8.1996

OH-U195
Beaver RX550

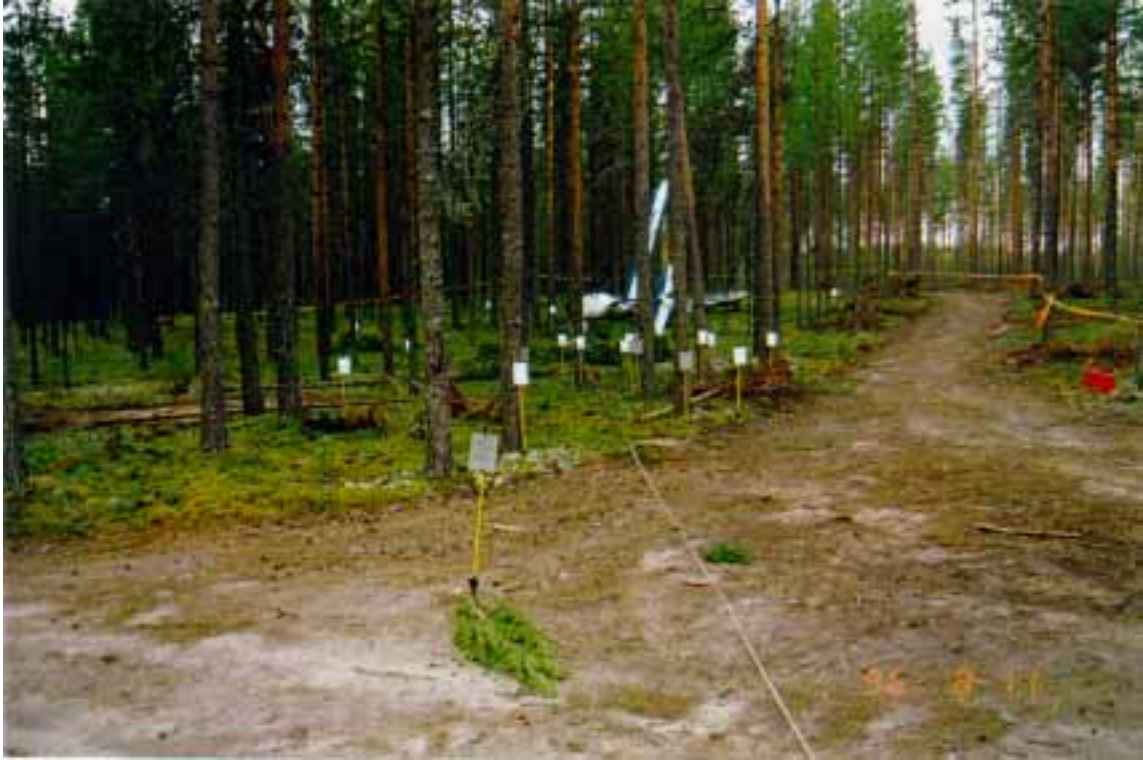
Kuva 1. Onnettomuuspaikka lentosuuntaan kuvattuna. Etualalla on männyn latvus, johon lentokone oli ensimmäiseksi törmännyt.

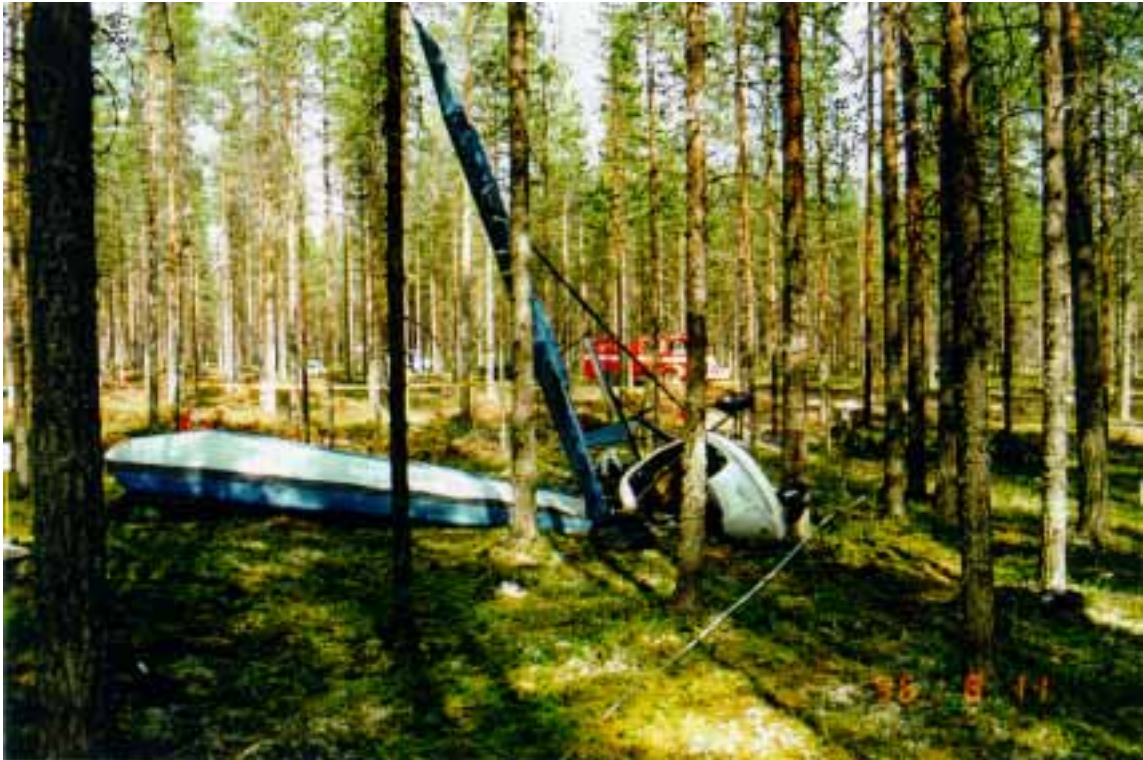
Kuva 2. Onnettomuuspaikka ja lentokone lentosuuntaa vastaan kuvattuna. Oikean siiven siipituet olivat katkenneet puihintörmäyksessä ja siipi oli kääntynyt ylös jo ilmassa.

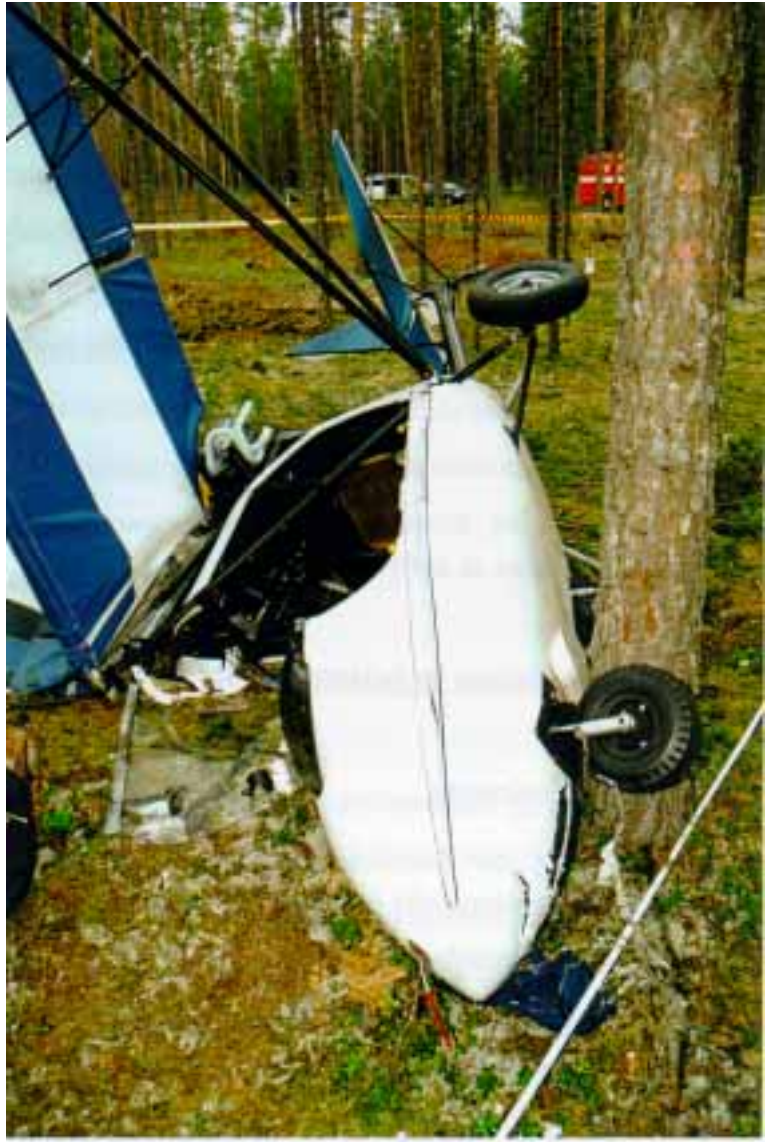
Kuva 3. Lentokone edestä kuvattuna. Ohjaamon rakenteita ja tuulilasi on rikottu pelastustoimien helpottamiseksi.

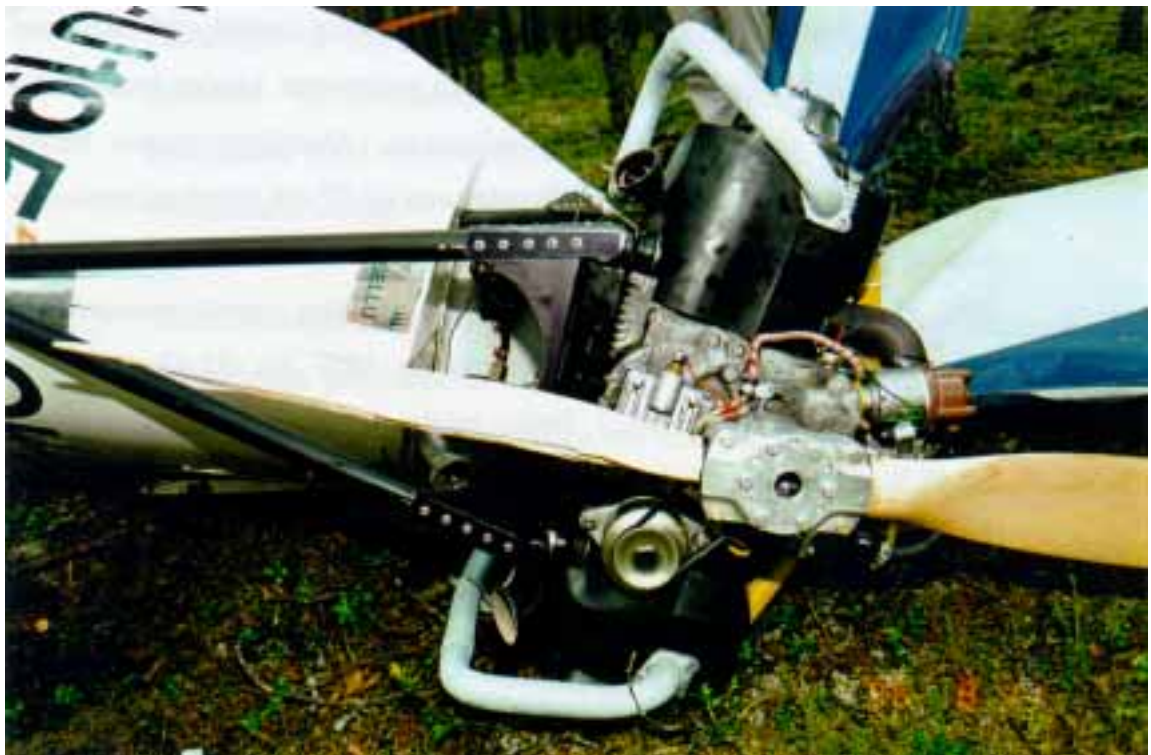
Potkurin toinen lapa oli rikkoutunut siten, että sen kärjestä puuttui 8.5 cm pituinen osa ja leveyssuunnassa lavasta puuttui noin puolet jättöreunan puolelta. Toinen lapa oli ehyt, mutta sen etureunassa oli vihreää väriä männyn neulasista.

Kuva 4.
Runko takaa kuvattuna. Potkurin toinen lapa rikkoutui puuhun törmäyksessä. Samalla potkurin liitos kampiakseliin luisti. Moottorin takakiinnityskorvake murtui maahan törmäyksen seurauksena.
