Tutkintaselostus

B 11/1996 L

Vaaratilanne Kajaanin lentoasemalla 1.10.1996

DC-9-83 (MD-83)

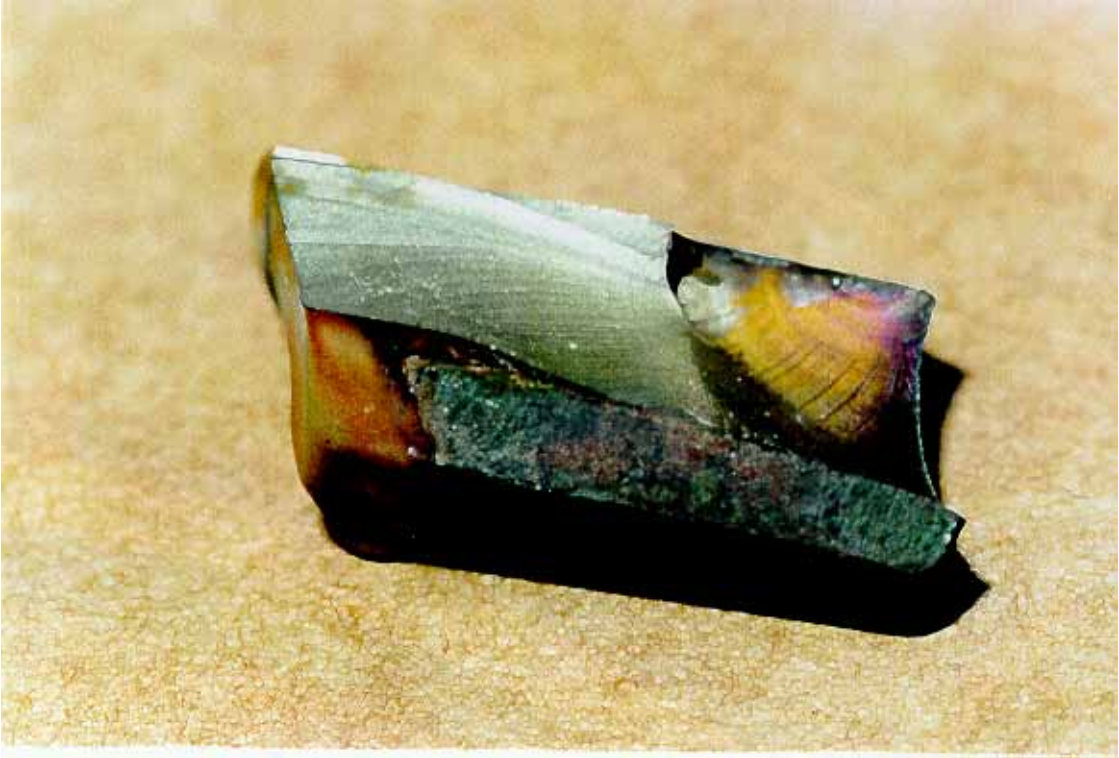
Yksi ahtimen kahdeksannen vyöhykkeen roottorin siipi (p/n 802 808) oli katkennut siiven tyvestä ja vain tyvi oli jäljellä kiekossa. Katkennut siipi oli aiheuttanut ahtimen vauriot. Roottorin siipien johto- ja jättöreunat olivat pahoin vaurioituneet. Siipien kärjissä oli repeämiä, ja niistä puuttui paloja. Useiden siipien tyviosassa oli korroosiota muistuttavaa rosoisuutta tai aineen siirtymää (galling). Kaikki kahdeksannen vyöhykkeen roottorin siivet romutettiin (58 kpl).

Kuva 1. Ahtimen kahdeksannen vyöhykkeen katkenneen roottorin siiven tyvi

8. Yksi vasemman moottorin kahdeksannen vyöhykkeen ahtimen roottorin siipi oli katkennut juuresta ja aiheuttanut huomattavia vaurioita korkeapaineahtimeen.

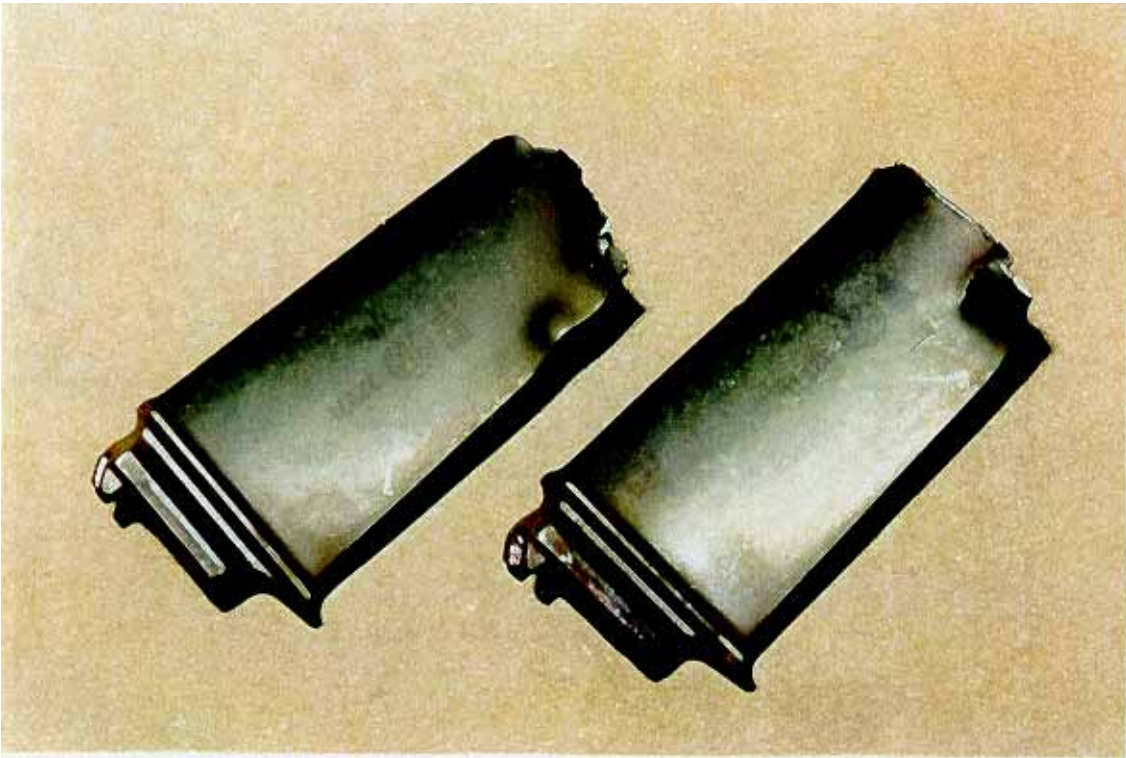
Kuva 2. Kaksi ahtimen kahdeksannen vyöhykkeen vaurioitunutta roottorin siipeä

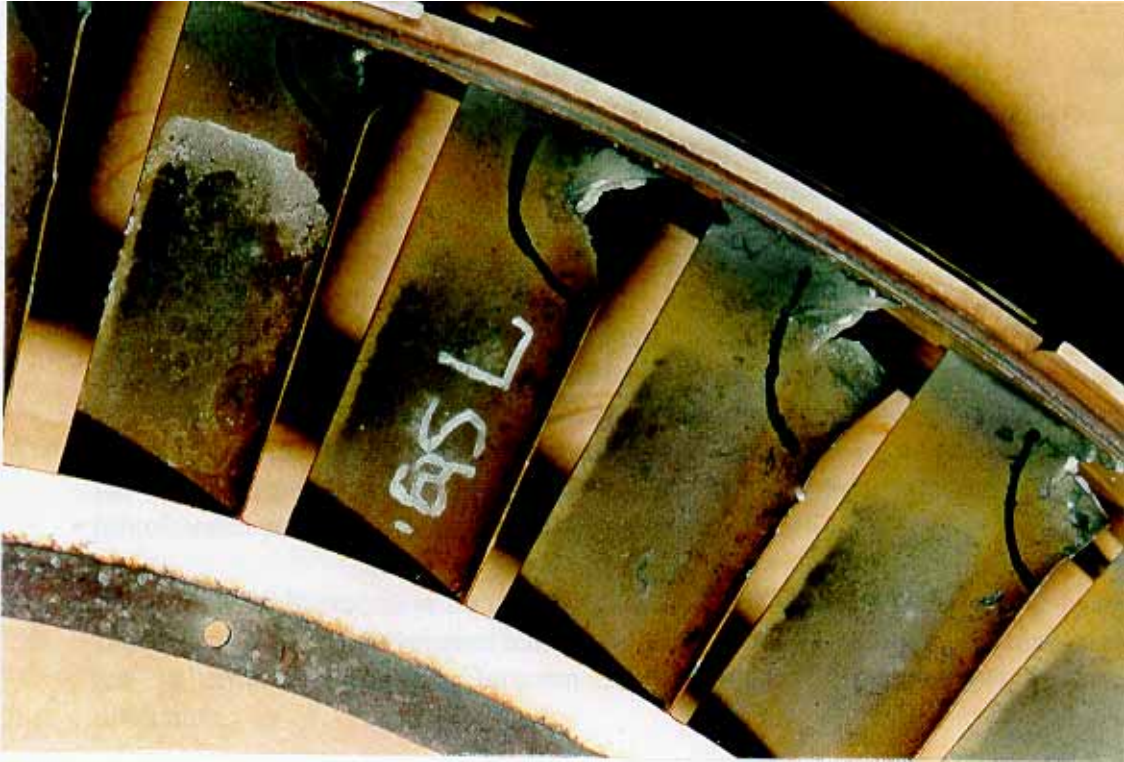
Yhdessä moottorin ahtimen seitsemännen vyöhykkeen staattorin siivessä näkyi terävä iskeytymä mutta muita vaurioita ei havaittu. Kolmannentoista vyöhykkeen roottorinsiivissä oli useita iskeytymiä, joiden perusteella voitiin todeta, että ahtimen läpi oli mennyt jotakin. Yhdessä siivessä oli repeytymä, jonka koko ylitti sallitun raja-arvon ja josta johtuen vasen moottori piti vaihtaa ennen seuraavaa lentoa.

Kuva 3. Ahtimen seitsemännen vyöhykkeen staattorin siipien jättöreunavaurioita

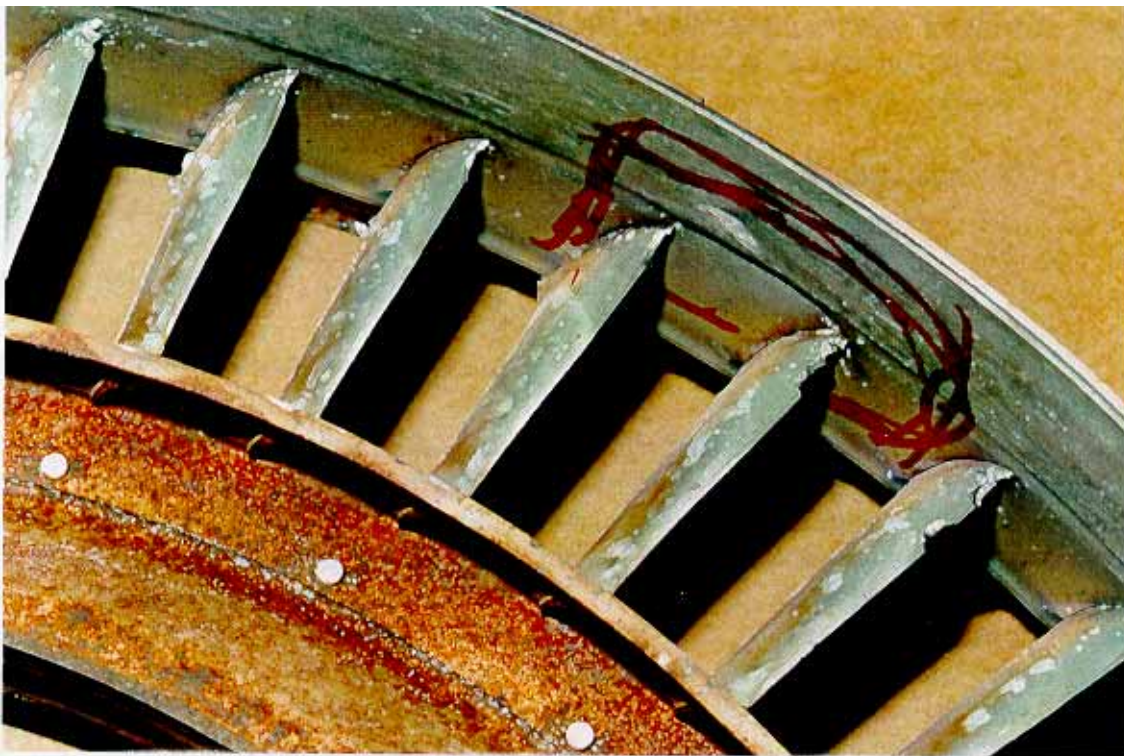
Ahtimen kahdeksannen vyöhykkeen staattorin siipien johto- ja jättöreunoissa oli iskeytyksiä, lovia ja taipumia sekä murtumia. Joistakin siivistä oli irronnut materiaalia. Vauriot olivat suurimmat siipien kärkiosissa. Staattorikammiossa johtoreunojen etupuolella oli syvä iskeytymä, joka näkyi ulkopuolelta kuumuna kammion vaipassa.

Kuva 4. Ahtimen kahdeksannen vyöhykkeen staattorin siipien johtoreunavaurioita

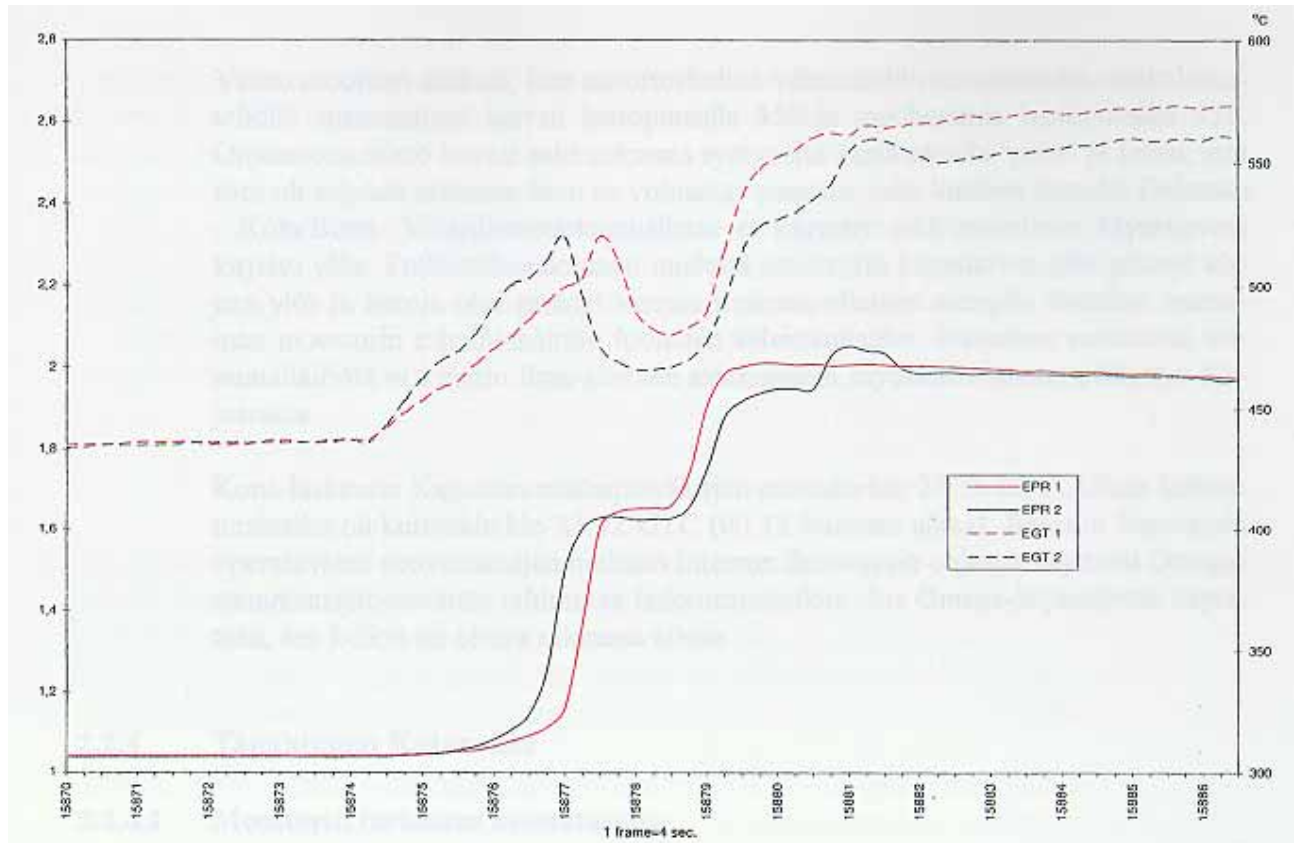
Kuva 5. EPR ja EGT lentoonlähdössä Dalamanista

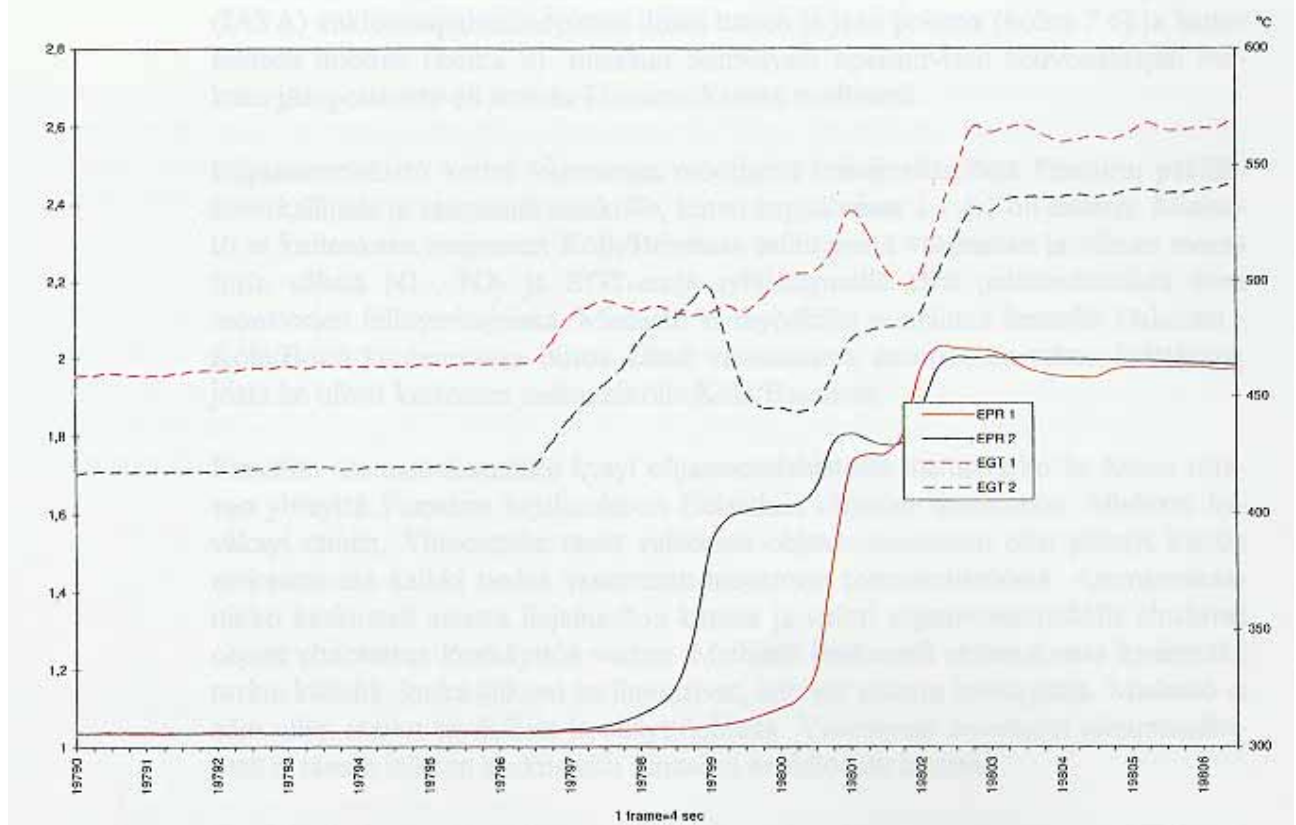
Kuva 6. EPR ja EGT lentoonlähdössä Köln/Bonnista

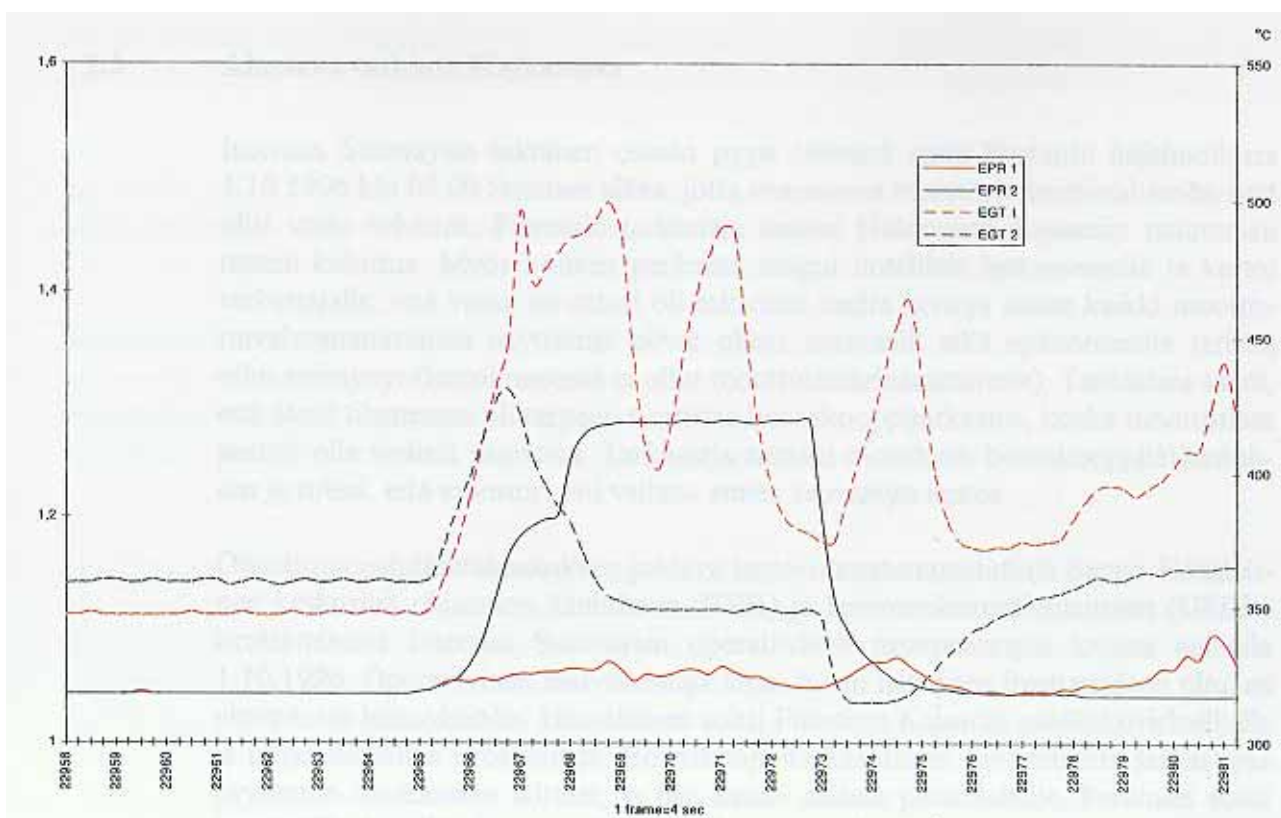
Kuva 7. EPR ja EGT lentoonlähtöyrityksessä Kajaanissa

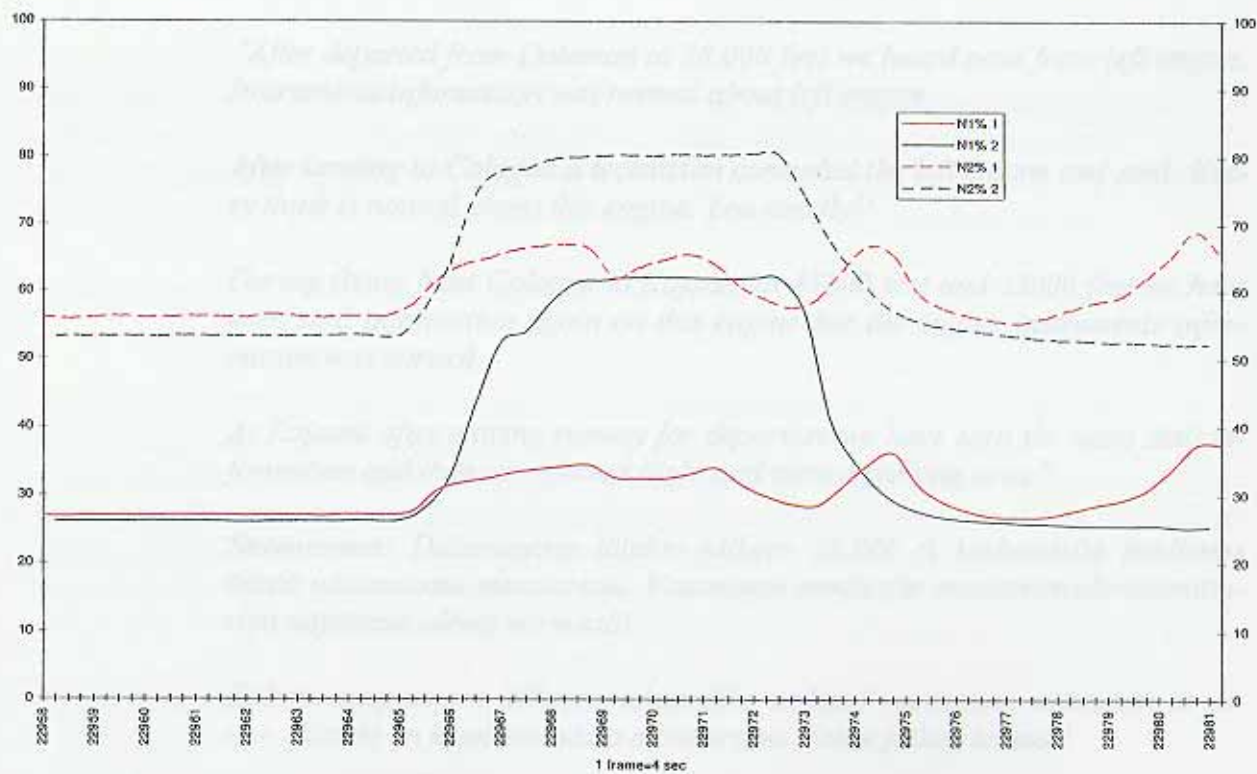
Kuva 8. N1 ja N2 lentoonlähtöyrityksessä Kajaanissa
