Tutkintaselostus

N:o B 2/1996 L

Lento-onnettomuus Oulunsalossa 20.12.1994

N-911SG
Beech Duke B 60

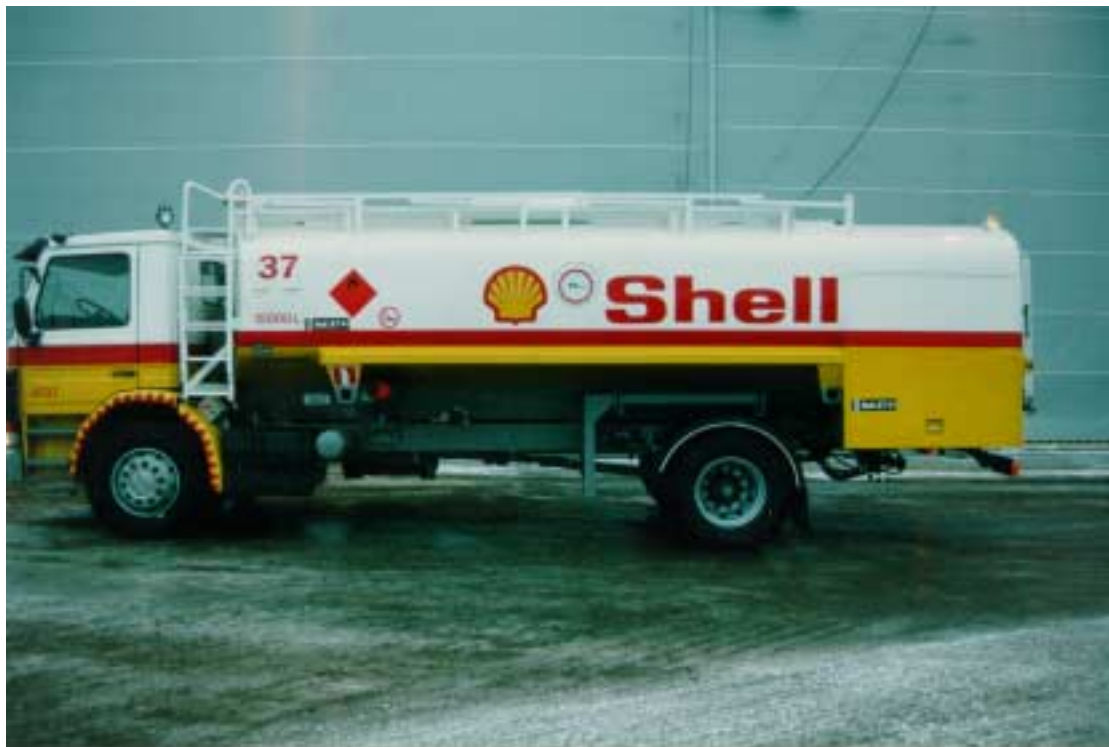
Merkinnät auton vasemmalla sivulla

Oy Shell Ab tankkausauton No. 8037 polttoainelaatumerkinnät

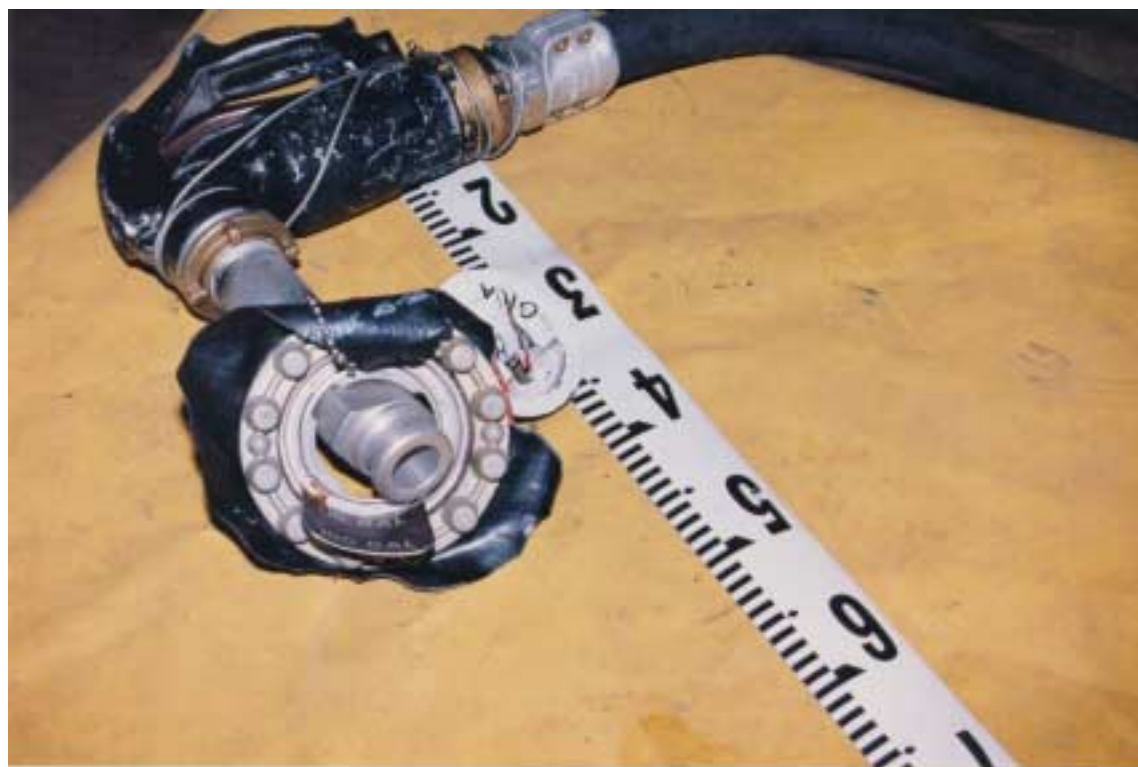
Muotoillun tankkaussuulakkeen Kamlock-liitinosan mahtuminen supistettuun lentobensiinin tankkausaukkoon
