Tutkintaselostus

N:o B 3/1996 L

Helikopterionnettomuus Piikkiössä 24.8.1995

OH-HIU
Hughes 369HS

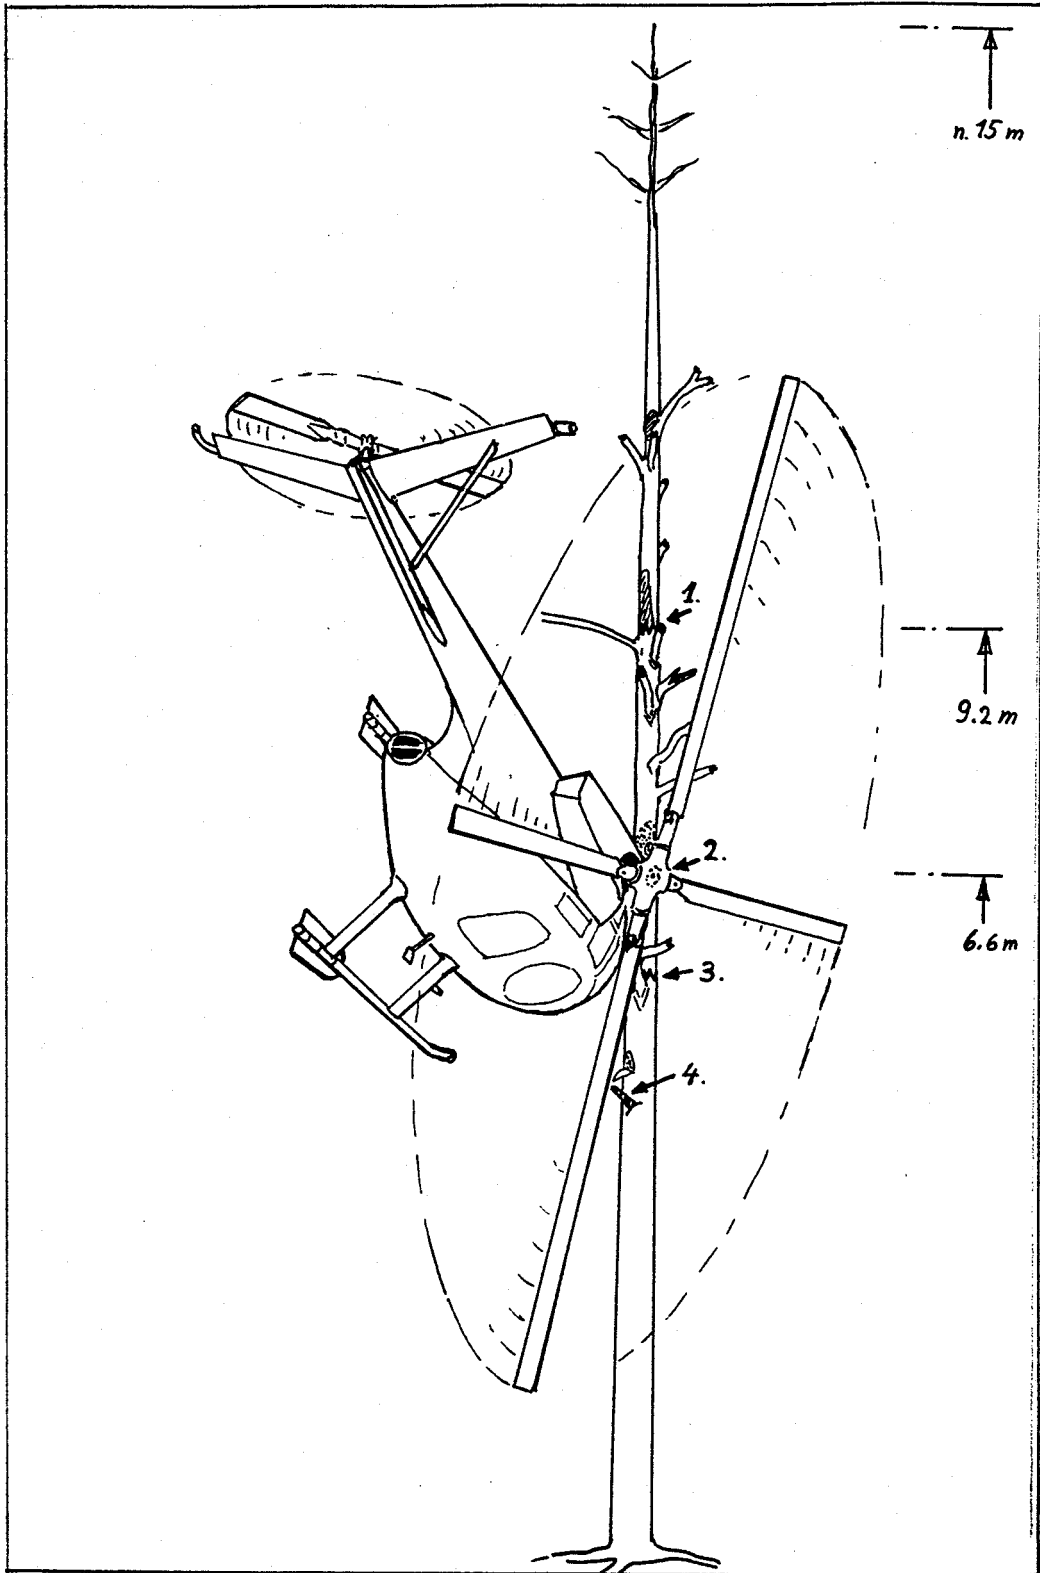
Kuva 1. Helikopterin syöksyasento sen osuessa mäntyyn ennen maahaniskeytymistä. Männyn vauriot kuvattu tulosuunnan puolelta. Nuolet 1. - 3. osoittavat puun katkeamiskohtia, 4. on viistovakaajan päätylevy. Oksantyngät ovat onnettomuudessa katkenneita, kuvaan ei ole piirretty ehjiksi jääneitä oksia.

Helikopteri oli syöksynyt mäen päällä olevaan kallioiseen harvahkoon metsään suurella nopeudella ja jyrkällä, n. 40° syöksykulmalla sekä yli 90° kallellaan oikealle. Se katkaisi pari puuta ennenkuin rysähti kalliorinteeseen ja hajosi kappaleiksi. Ohjaaja sai välittömästi surmansa ja alueelle levinnyt helikopterin polttoaine syttyi tuleen aiheuttaen metsäpalon sekä tuhoten pahoin helikopterin jäännöksiä.

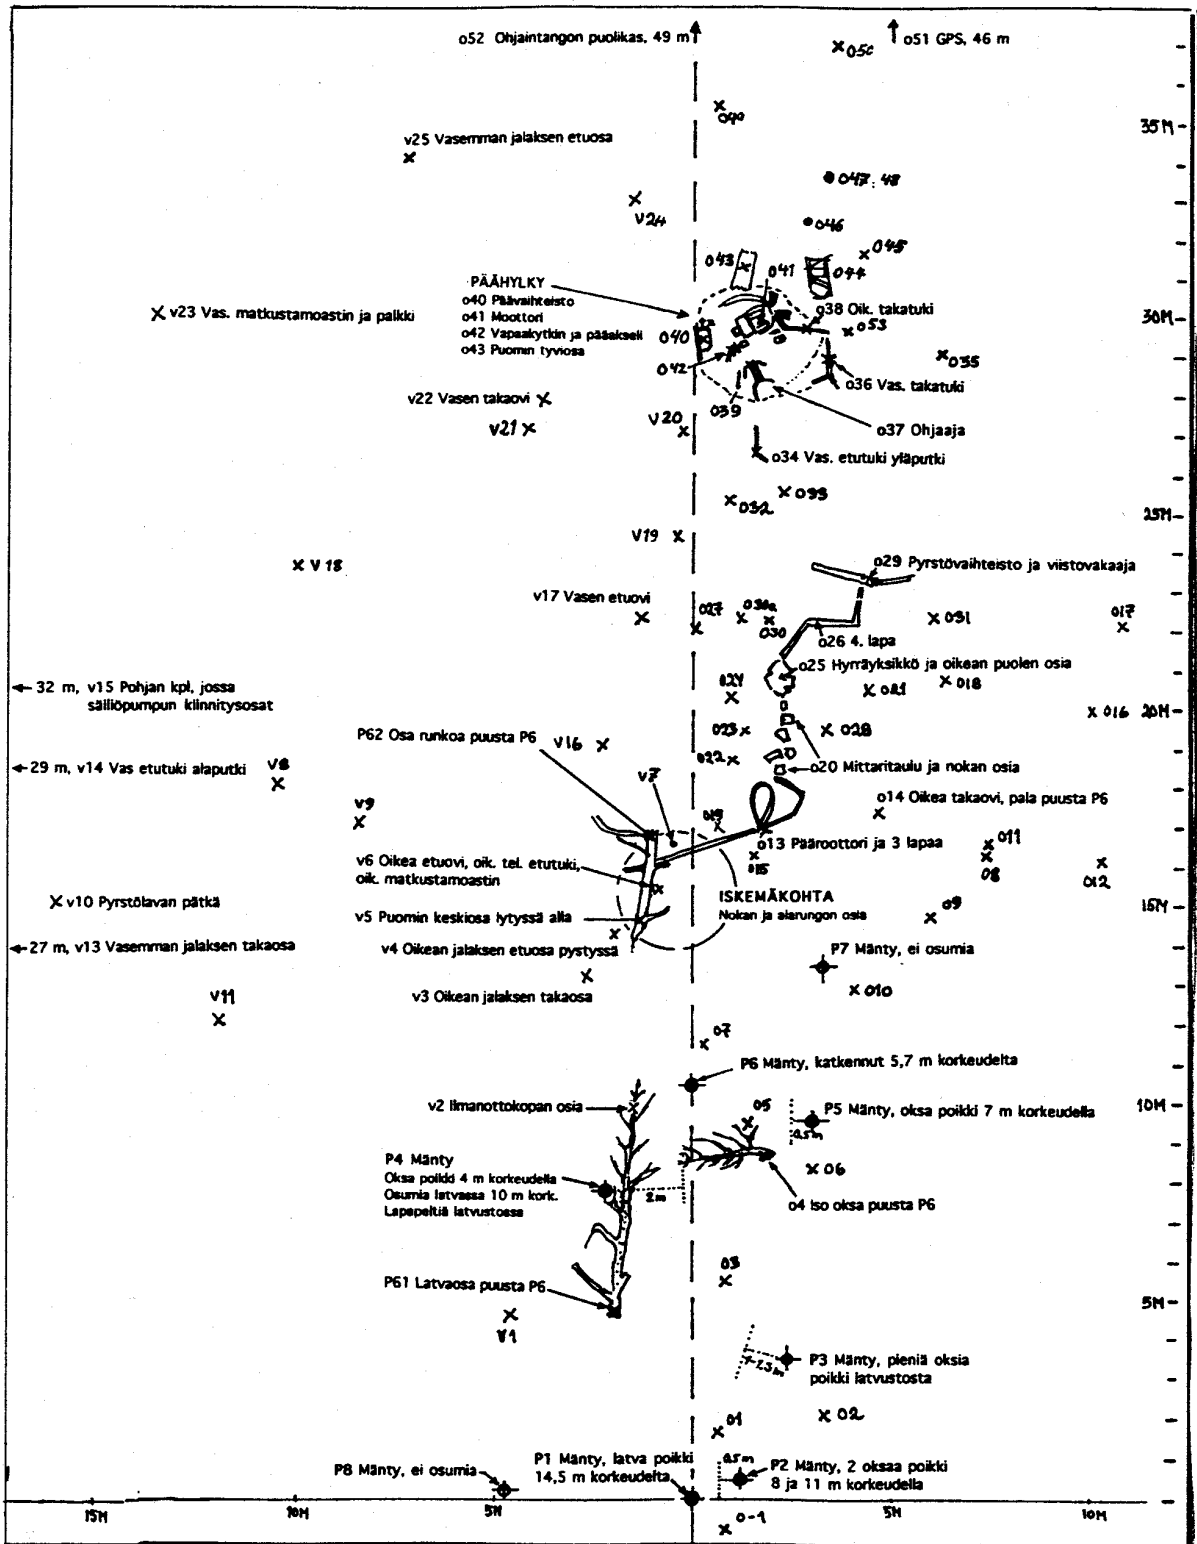
Kuva 2. Hajontakartta onnettomuuspaikalta. Karttaan on merkitty helikopterin osien sijainti maastossa sekä puut, joihin helikopteri on osunut ennen maahaniskeytymistä. Helikopterin kappaleita löytyi kaikkiaan noin 45 m leveältä ja 50 m pitkältä alueelta syöksylinjan molemmilta puolilta. Muunmuassa n. 15 m ennen iskemäkohtaa, latvasta katkenneen puun ympärillä oli runsaasti ikkunapleksien kappaleita.

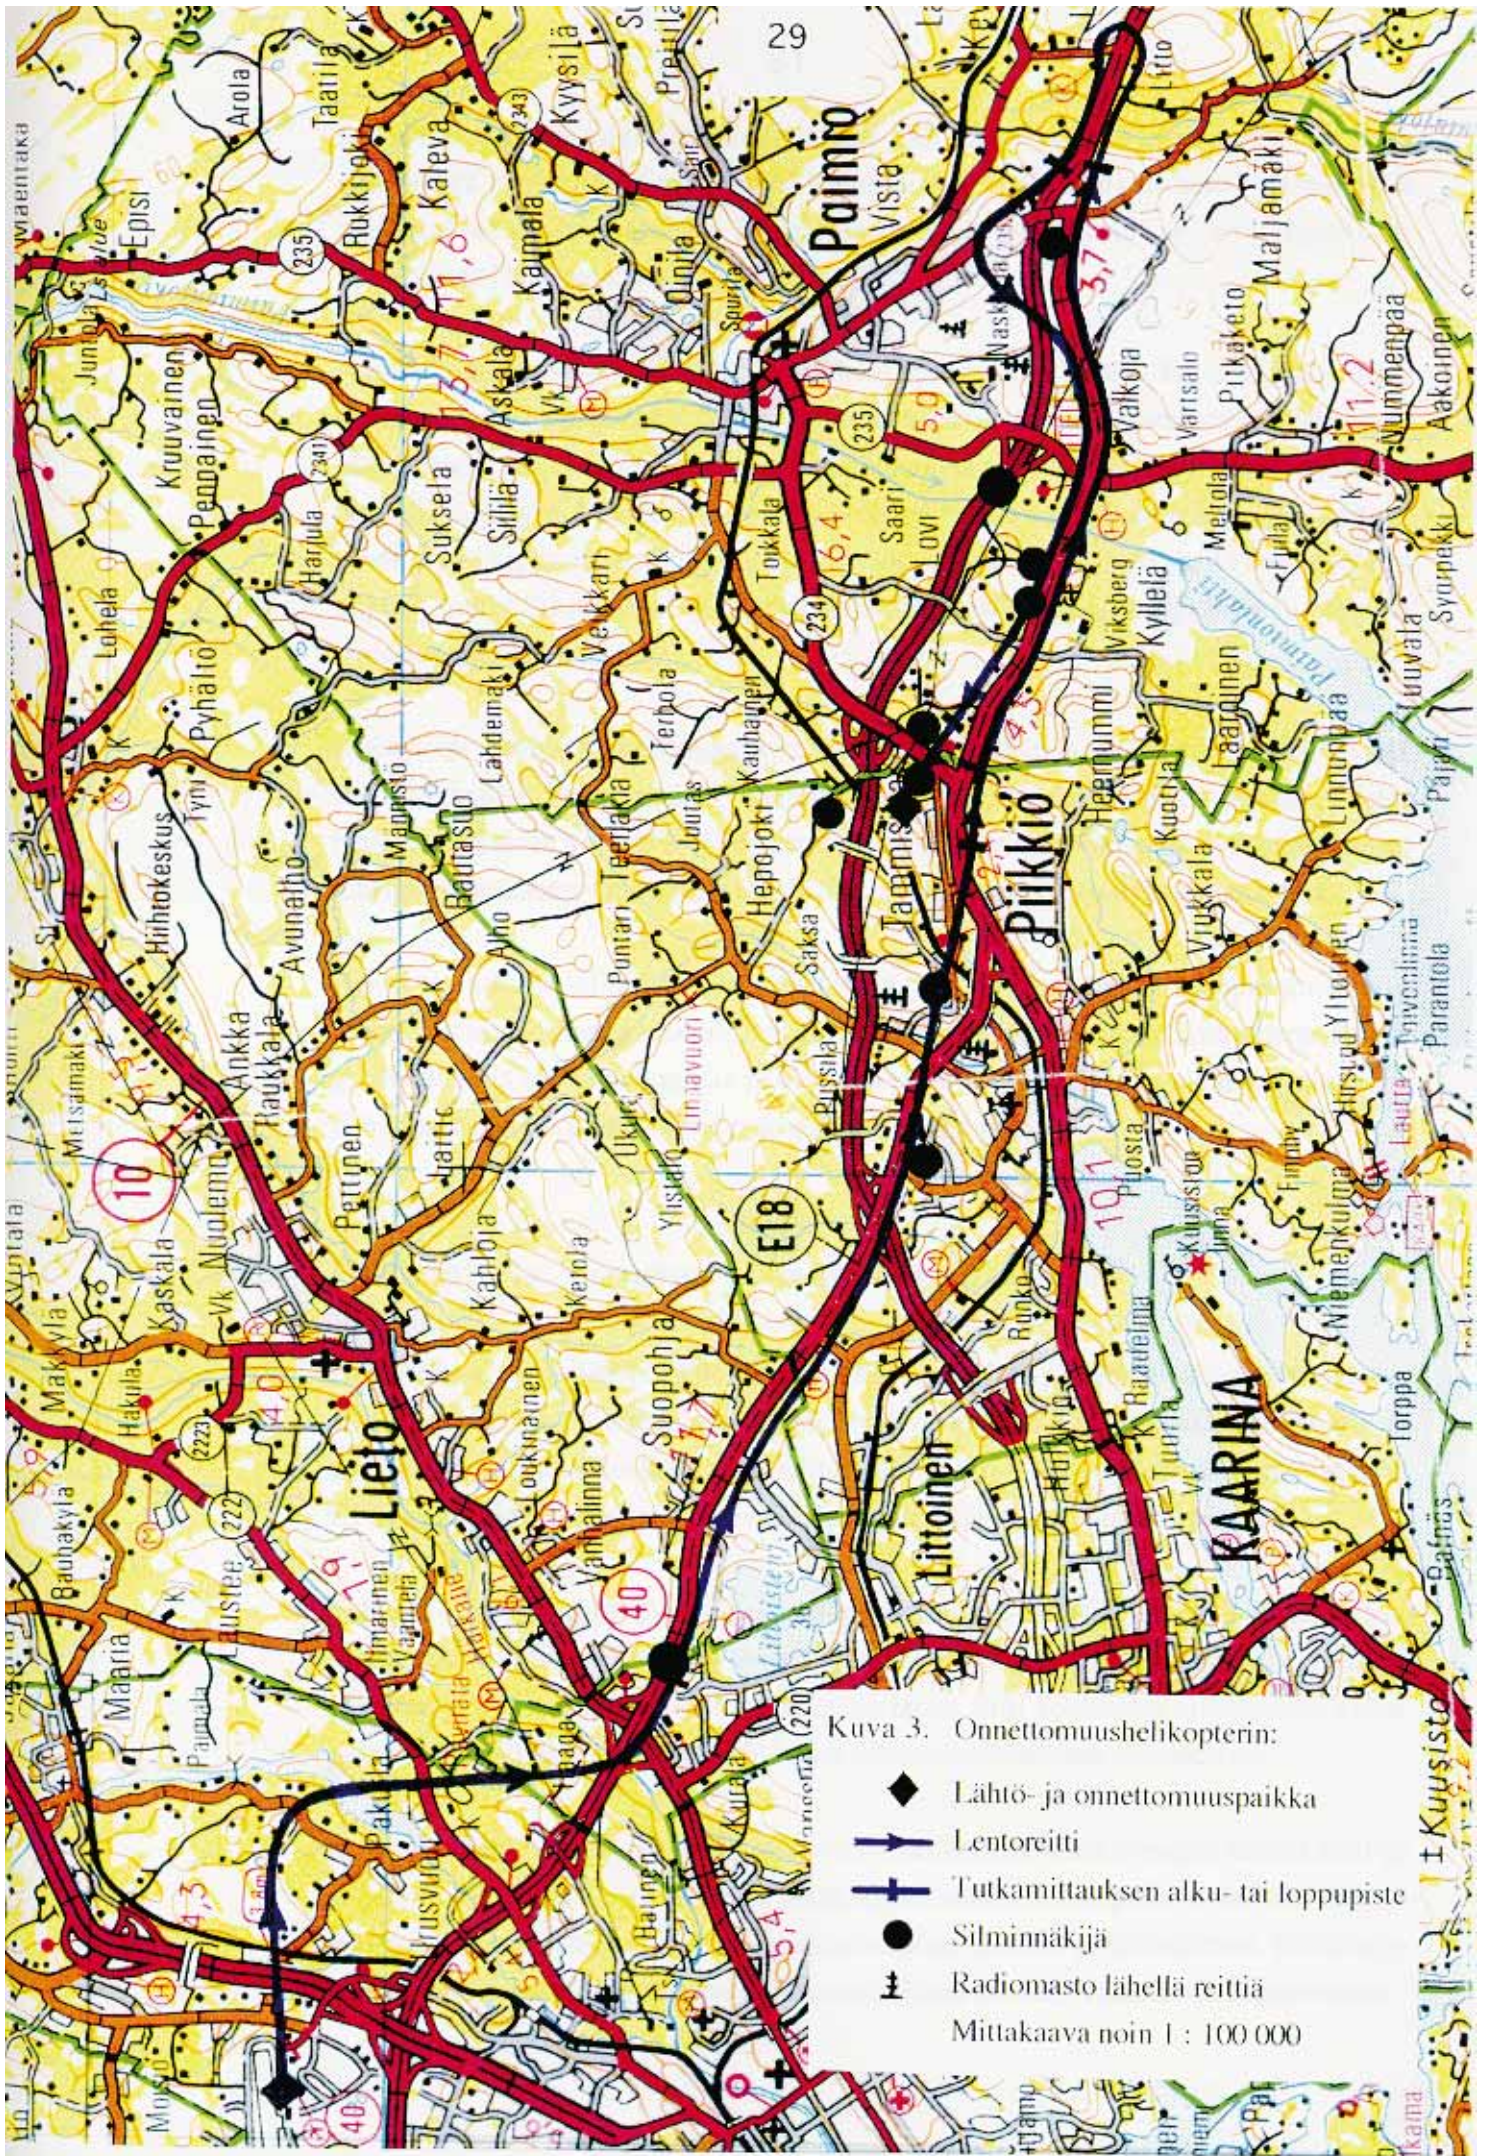
Kuva 3. Onnettomuushelikopterin:

Helikopterin nähtiin lentävän matalalla Turun ohitustien yläpuolella Piikkiön suuntaan Auranlaakson kohdalla noin klo 00.48. Silminnäkijöiden mukaan helikopteri oli seurannut valaistua ohitustietä Piikkiöön, josta se on jatkanut Helsinkiin päin suunnilleen ykköstien yläpuolella. Sen nähtiin ylittävän noin klo 00.55 Paimiossa ykköstien varressa (n. 27 km lentoasemalta) olevan motellin matalalla Helsingin suuntaan ja palaavan noin minuutin kuluttua samaa reittiä takaisin.

Helikopteri kääntyi takaisin matalalla tehdyllä vasemmalla kaarrolla Iittulan laaksossa, jossa tievalaistus päättyy. Tullessaan takaisin kohti motellia noin klo 00.56 ohjaaja erehtyi kääntymään moottoritien liittymässä oikealle Paimioon menevälle tielle, mutta huomasi pian virheensä ja kaartoi vasemmalle saapuen takaisin ykköstien varteen ennen Paimion vesilaitoksen vieressä, tien pohjoispuolella olevaa radiomastoa. Helikopterin nähtiin lentävän matalalla ykköstien vartta, sen pohjoispuolella takaisin kohti Tammissiltaa, jossa se jatkoisuaan Etelävuorenylikohti Turun lentokenttää. Myös ilmavoimien tutka oli seurannut helikopterin lentoa Tammissillasta motellille ja taas motellilta lähes Tammissilta saakka.
