## Tutkintaselostus

N:o B 4/1996 L

### **Lentoturvallisuutta vaarantanut tapaus Vantaalla 15.9.1995**

Saab 340 B – Piper PA-28R-200 "Cherokee Arrow"

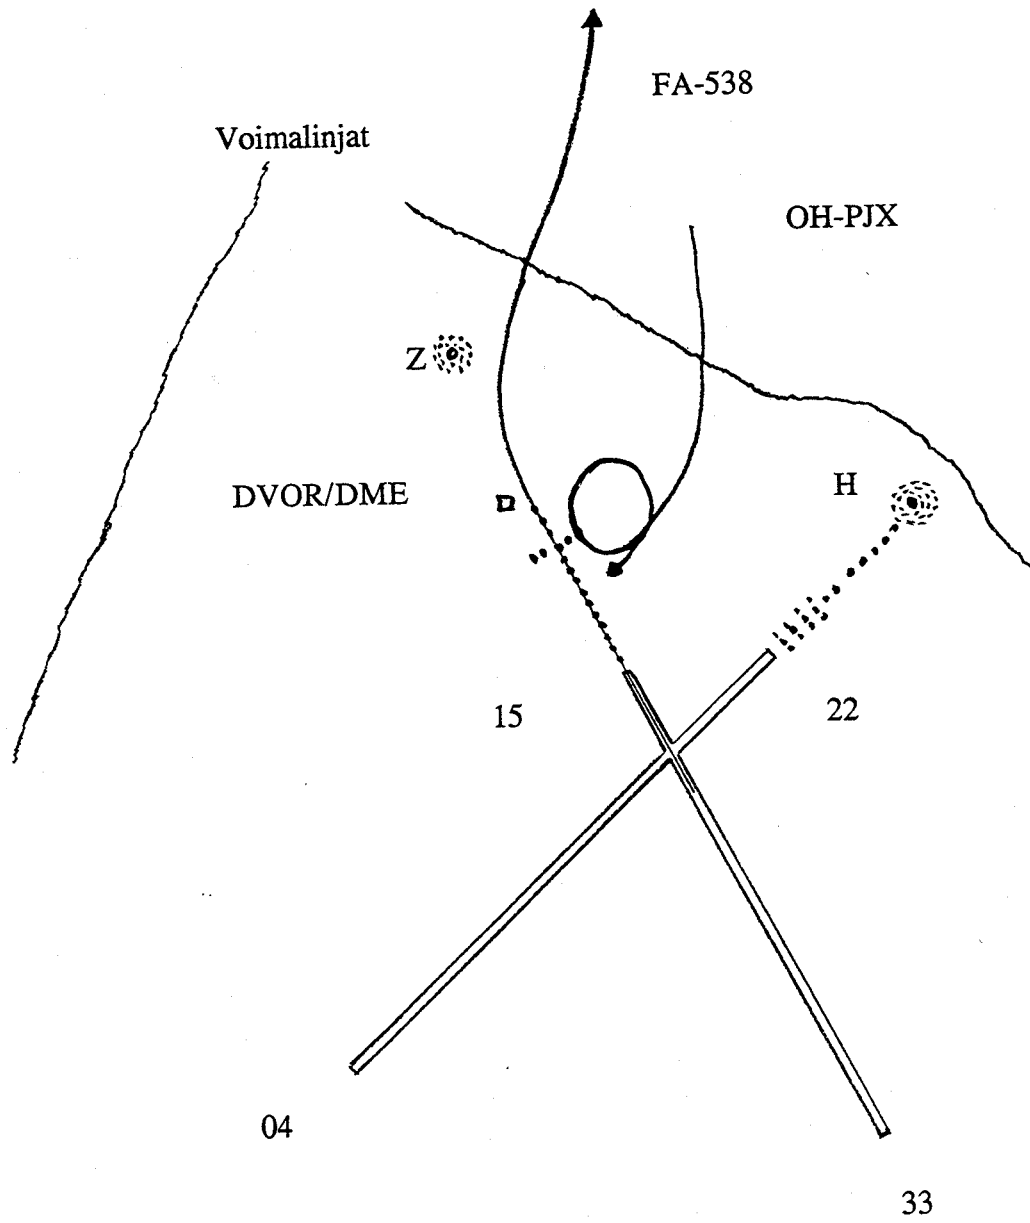
2.9 Piirros tapahtumasta

Lennonjohtaja antoi OH-PJX:lle ohjeen tehdä ympyrää oikealle. Kone noudatti selvitystä ja teki ympyrää n. 1.5 km:n etäisyydellä kiitotien 22 luoteispuolella ja vain vähän kiitotien 15 loppulähestymislinjan koillispuolella.

OH-PJX oli tekemässä toista ympyrää kun kiitotieltä 33 lentoonlähdön suorittanut FA-538 ohitti sen edestä ja yläpuolelta n. 800 m:n etäisyydellä kiitotien 15 kynnyksen luoteispuolella.

ohitustilanteessa n. 700FT (n.200m). Arviot sivuttaisetäisyydestä vaihtelevat. Vähimmillään se on ollut vain joitakin satoja metrejä, koska OH-PJX on FA-538:n perämiehen puolelta seurattuna jäänyt rungon alakatveeseen ennen kuin ohitus tapahtui.
