Tutkintaselostus

N:o B 6/1996 L

Varjoliito-onnettomuus Kuopiossa 7.1.1996

ITV Asterope 27 m/92 N:o 87

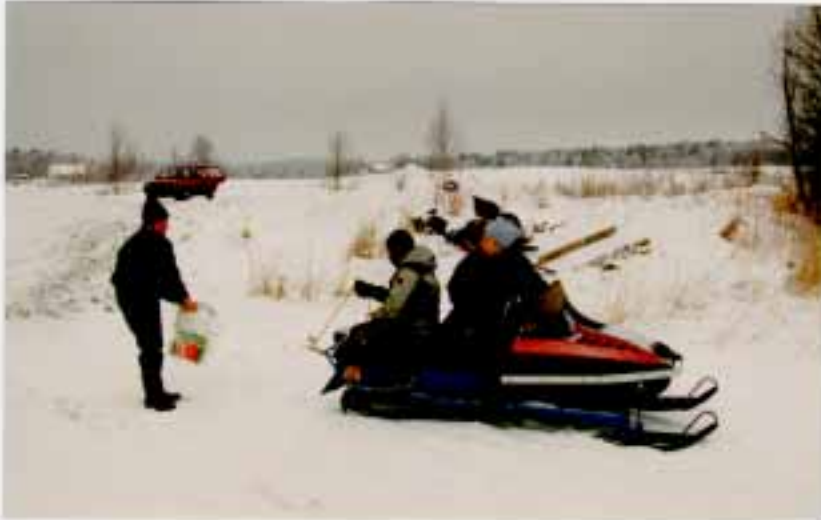
Kuva 1.
Hinausmiehistö
kelkan päällä
tilanteessa,
jollaisena hinaus
suoritettiin

Hinausmiehistö oli kokeneita kelkkailijoita, joten hinauskelkan käsittely oli tuttua. Molemmat miehet seurasivat lentotapahtumaa taaksepäin. Hinaajana toiminut mies oli poikittain kelkan päällä säädellen nopeutta näkemänsä perusteella.

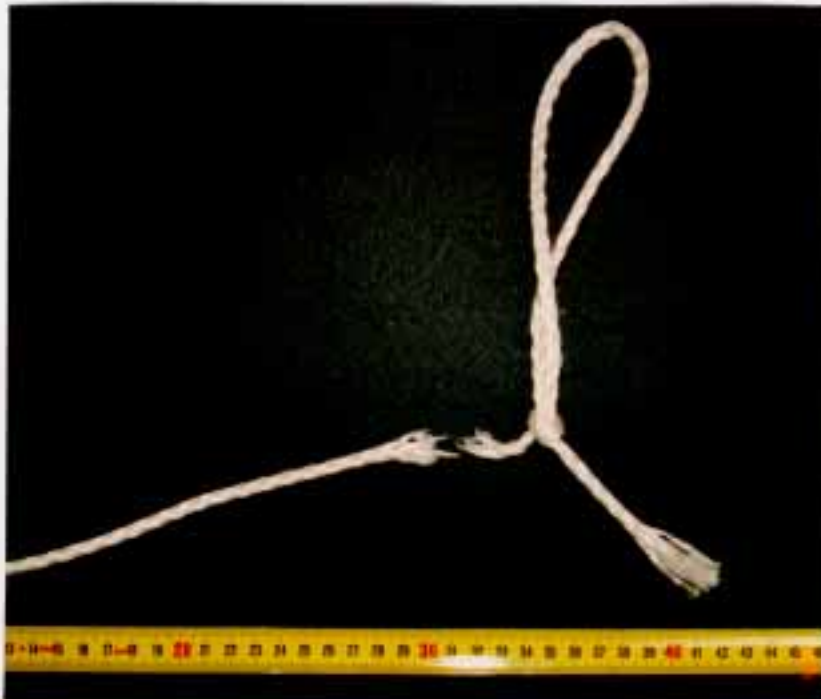
Kuva 2.
Hinauksessa
käytettiin 24 m
pitkää, 5 mm
vahvuista
propeeniköyttä.
Koevedossa sen
lujuudeksi todettiin
1950 N (195 kg).

Hinausköysi koevedettiin Kuopion palolaitoksella olevalla laitteella. Kokeen tulos osoitti köyden vetolujuudeksi 1950 N tasaisesti kiristyvää vetoa. Katkeamiskohta oli aina sama: lähellä solmittua vetosilmukkaa.

Hinausköytenä käytettiin 24 m pitkää 5mm vahvuista "pyykkinarua", valkoista propeeniköyttä. Köysi oli ehdottomasti liian lyhyt, vaikea ja vaarallinen kiinteään hinaukseen. Helposti saattaa tulla väärä turvallinen

Lujuusmittauksissa köysi katkesi 1950 N (195kg) vedossa, kun onnettomuuteen johtaneessa hinauksessa sopiva vetovoima olisi ollut 300 400 Newtonia. Kaksi henkilöä kelkan päällä sekä pitävä lumikerros jäällä mahdollistivat kovan vedon ja kelkan telamaton pitämisen.

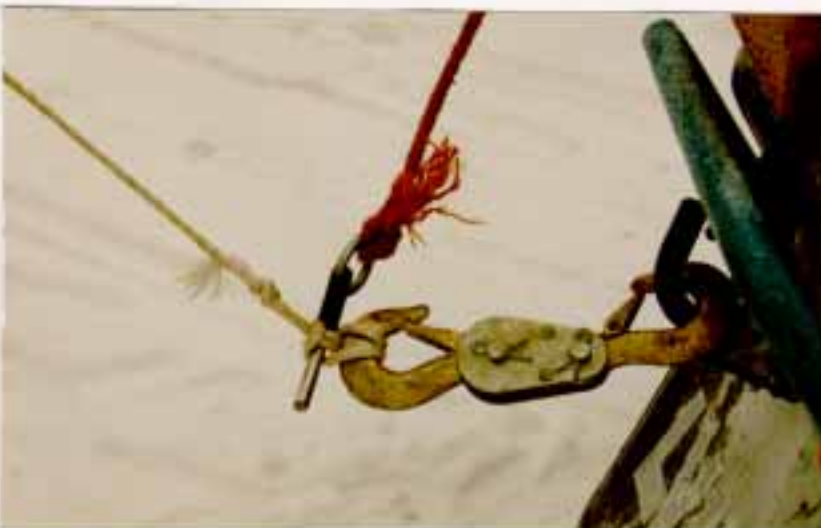
Kuva 3.
Narun irroitusta
varten itse-
valmistettu
laukaisutappi.

Lukituskoukut, jotka tulivat moottorikelkan vetokoukkuun, ja laukaisutappi olivat itsetehtyjä varjoliitohinausta varten.

Nämä eivät kuitenkaan korvaa vetovoimamittaria, joka on kiinteissä hinauksissa välttämätön turvallisen toiminnan aikaansaamiseksi.
