## Tutkintaselostus

B 7/1996 L

### **Lentoturvallisuutta vaarantanut tapaus Riihimäen läheisyydessä 1.2.1996**

OH-KRC, ATR 72-201

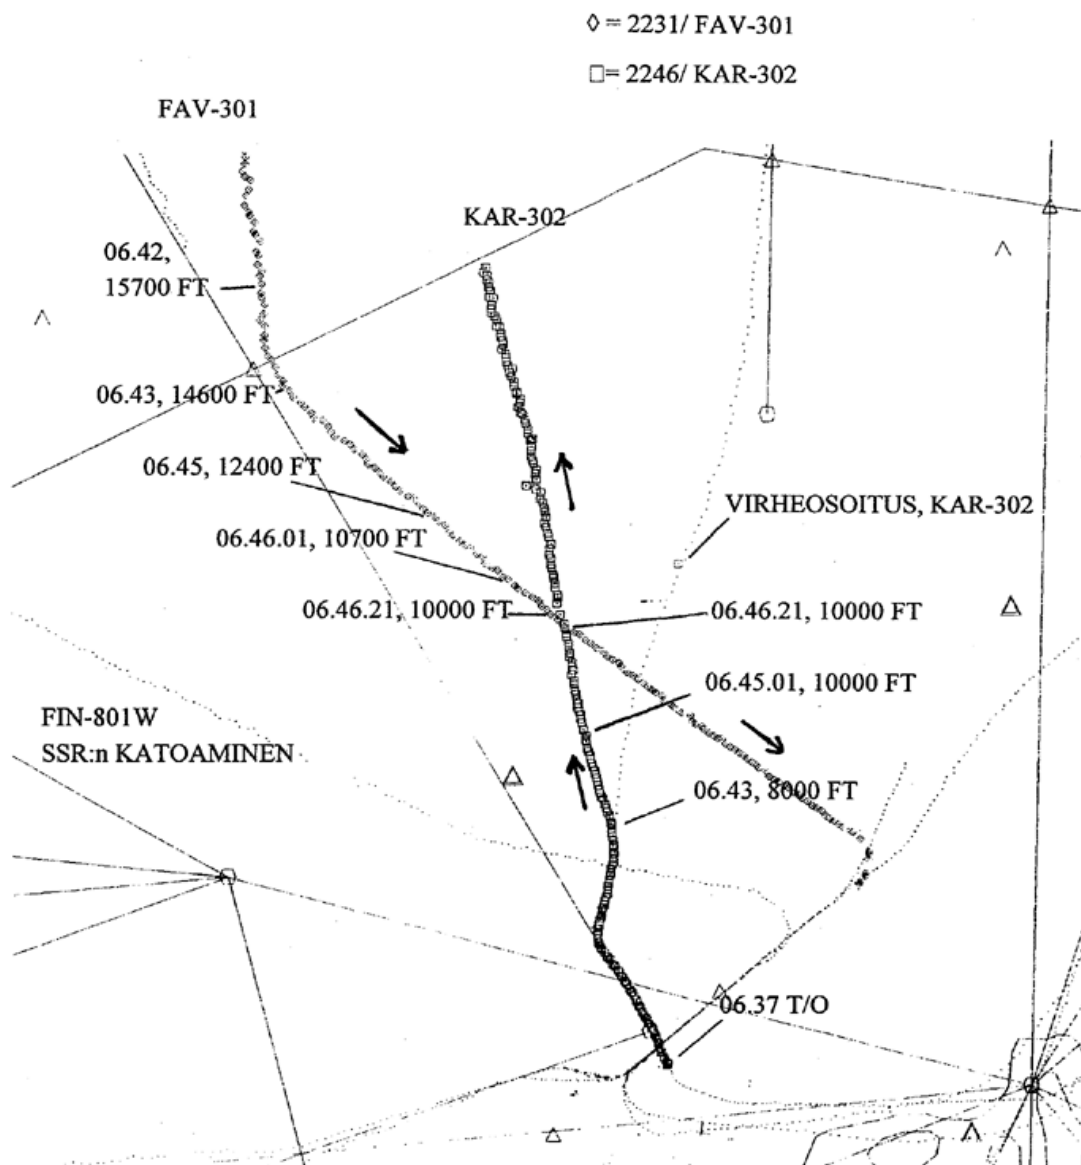
### KUVA KAR-302:n ja FAV-301:n LENTORADOISTA

FAV-301:n kaartaessa selvityksen mukaiselle HDG:lle oli ilma-alusten keskinäinen etäisyys n. 28 NM. Lentoradoista tuli leikkaavat ja leikkauspisteeseen oli FAV-301:llä etäisyyttä n. 18 NM ja KAR-302:lla n. 11.5 NM. Aikaa kohtaamistilanteeseen oli vähän yli 3 min. Lentoratojen välinen vastakkainen kulmaero oli n. 40°.

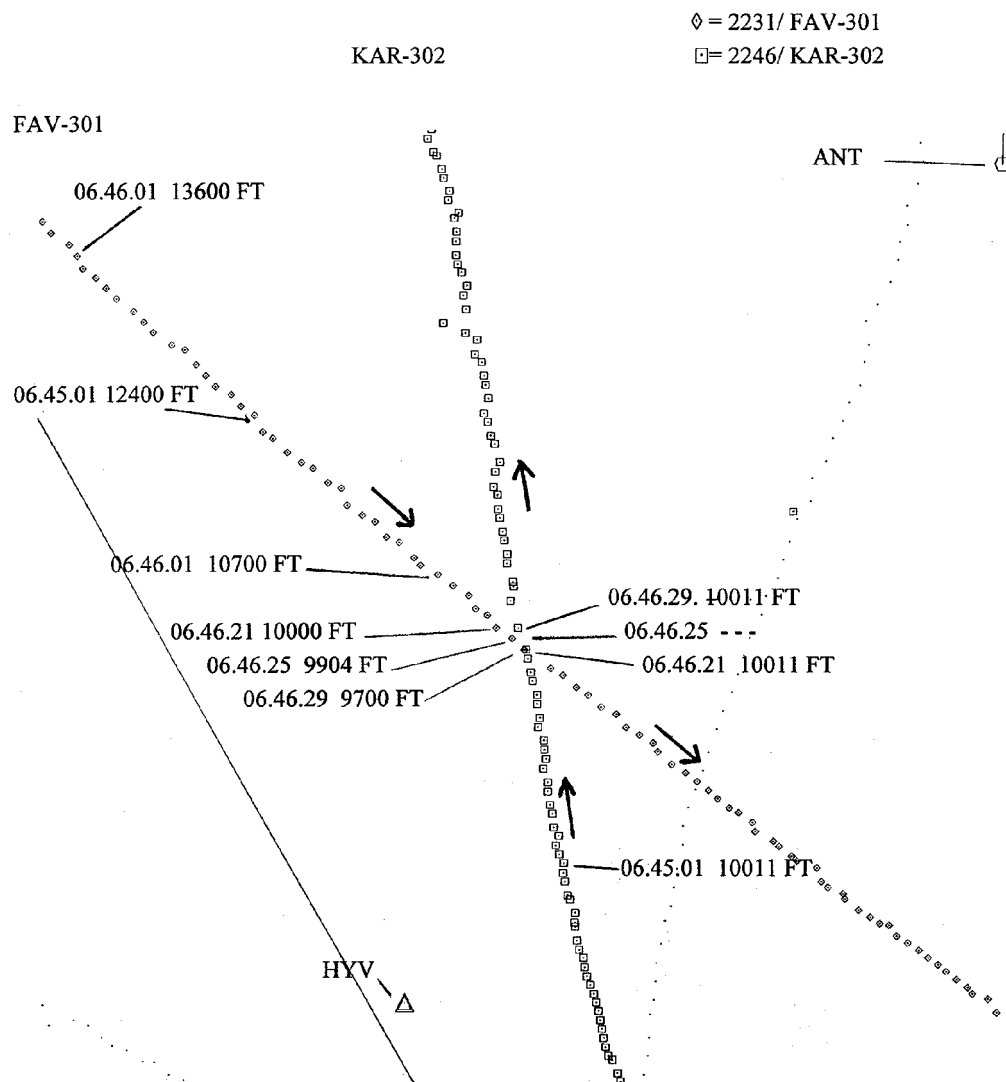
### KAR-302:n JA FAV-301:n OHITUSTILANNE

Kello 06.46.25 koneiden keskinäinen sivuttaisetäisyys oli pienimmillään n. 0.2 NM ja korkeussuuntainen etäisyys oli n. 1 00 FT.

Lautakunnan laskelmien mukaan, mikäli olosuhteet muutoin olisivat olleet samat ja FAV-301 tuloaika Rengolle sama, mutta tuulen nopeus vielä n. 10 KT suurempi, olisi ohitus tapahtunut lähes samalla marginaalilla siten, että FAV-301 olisi ohittanut lentoratojen leikkauskohdan KAR-302:n editse.
