Tutkintaselostus

N.o B 8/1996 L

Lento-onnettomuus Rymättylässä 15.2.1996

Robinson R22 Mariner

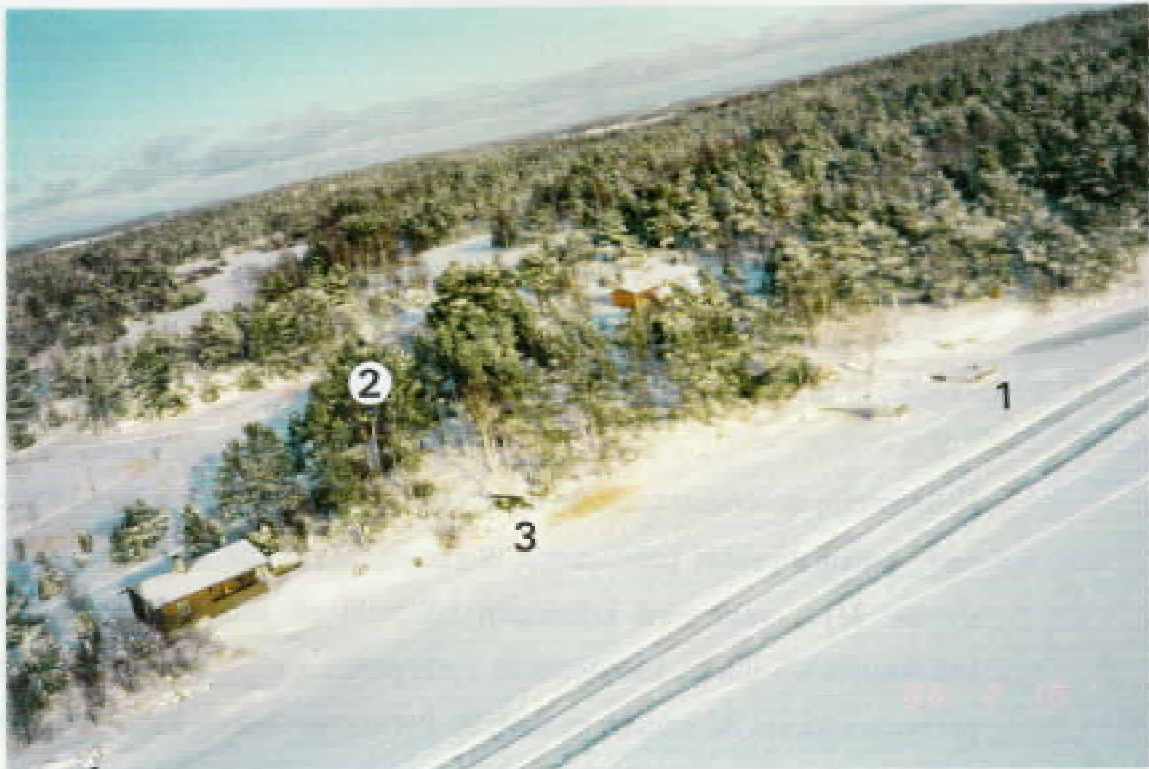
Kuva 1. Lasku- ja onnettomuuspaikka ilmasta kuvattuna. Laskupaikka ja laitur, jossa oli postilaatikko (no 1). Helikopteri nousi puuston yläpuolelle, jossa se osui puun latvukseen ja syöksyi maahan (no 2). Pääroottori iski koivun runkoon ja helikopteri kaatui oikealle kyljelleen (3). Ajotie jäälle aurattiin onnettomuuden jälkeen.

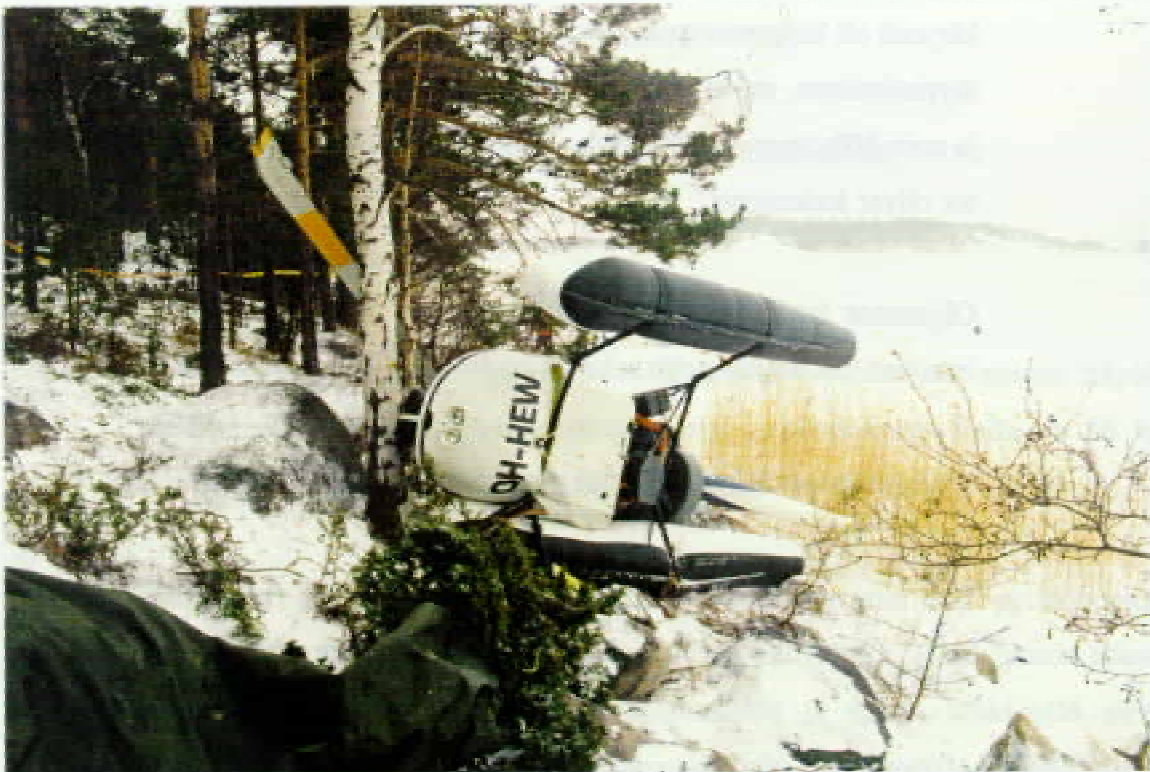
Toinen pääroottorin lapa oli taipunut koko pituudeltaan loivasti ylöspäin ja sen kärjestä oli katkennut noin 10 cm pituinen pala, jota ei löydetty. Toinen lapa oli täysimittainen, mutta se oli taittunut noin 60 cm päässä tyvestä jyrkästi ylöspäin ja noin 100 cm ennen kärkeä jyrkästi alaspäin. Pääroottorin navan ohjausvivustot olivat katkenneet.

Kuva 2. Helikopteri edestä kuvattuna. Pääroottorin toisen lavan kärki oli katkennut puuhun osumisen seurauksena.

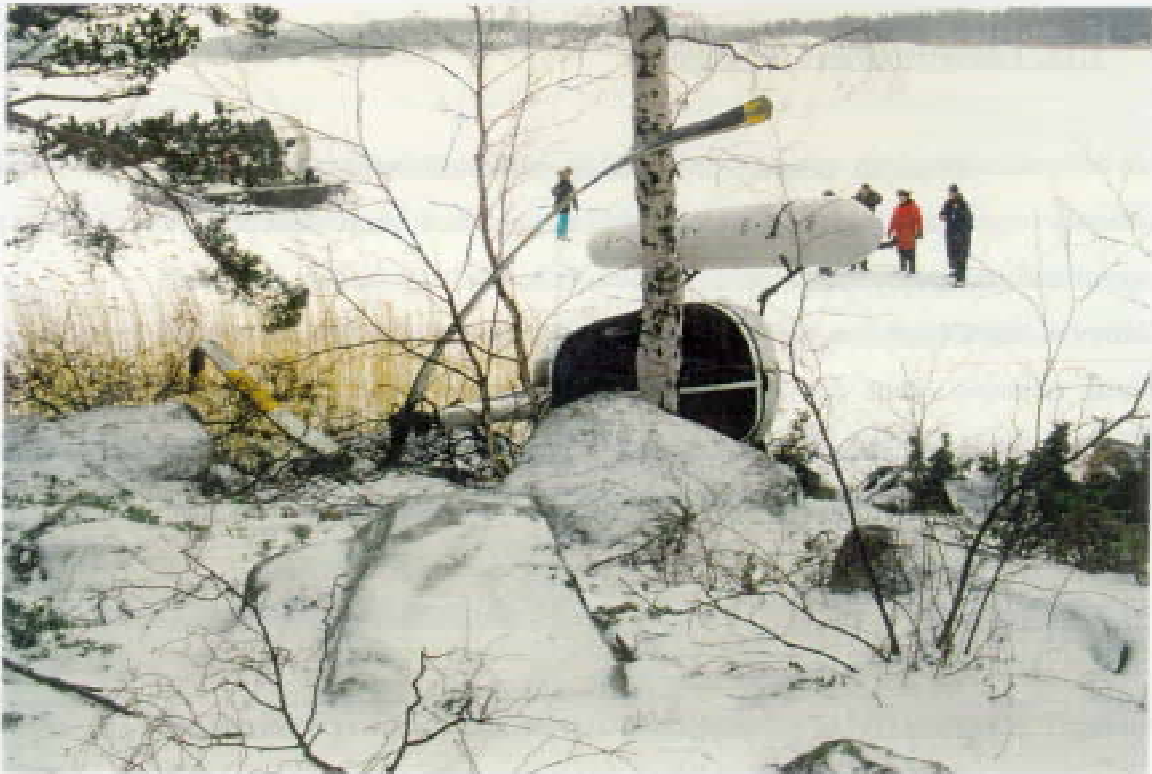
Helikopterin molemmat tuulilasit olivat rikki ja molemmat ovet olivat vaurioituneet. Laskutelineiden poikkiputket olivat murtuneet irti rungon vasemmalta sivulta. Myös vasemman kellukkeen köliputki oli katkennut. Molemmissa kellukkeissa oli ilmaa. Moottoritilan runkoputkissa oli taipumia ja ohjaamon peltiverhouksessa oli muodonmuutoksia. Pyrstöpuomista oli katkennut noin 60 cm pituinen osa, jossa olivat pyrstövaihteisto ja vakaimet. Pyrstöroottorin molemmat lavat olivat katkennut sivulle tarttumisen seurauksena.

Kuva 3. Tuulilasit ja niiden keskituki rikkoutuivat koivuun törmäyksessä

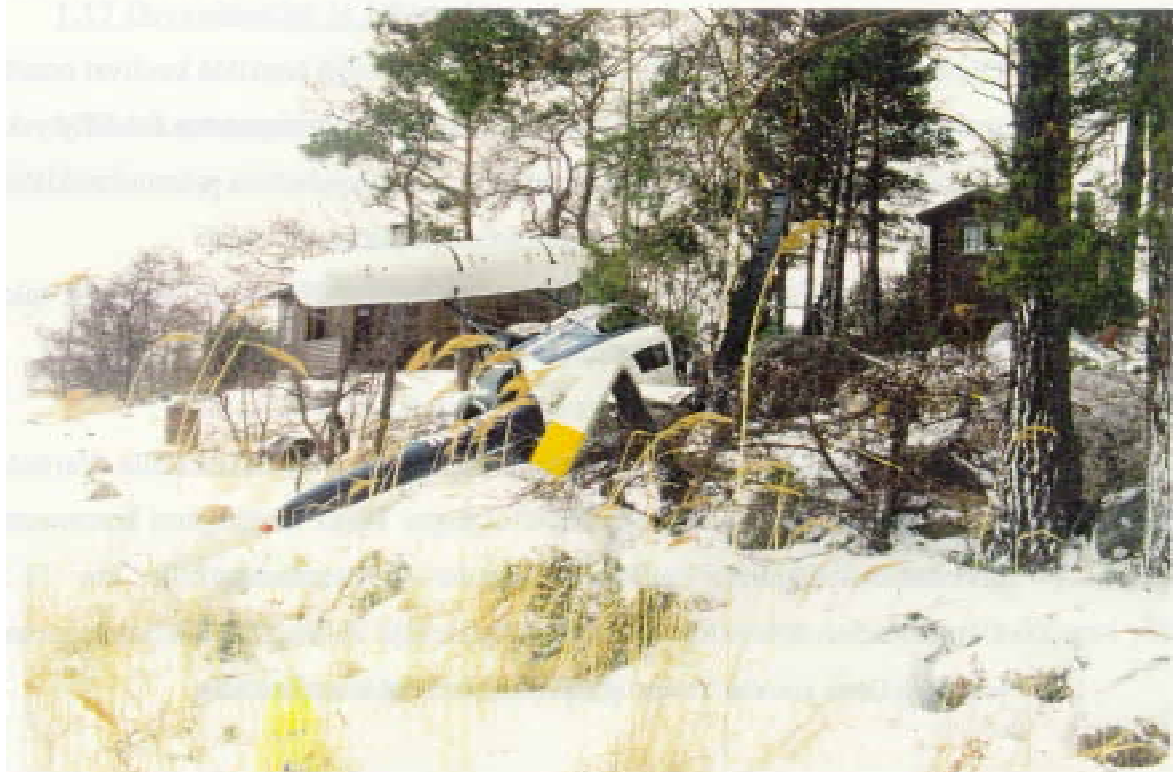
Kuva 4. Pyrstöpuomi ja molemmat pyrstöroottorin lavat katkesivat.

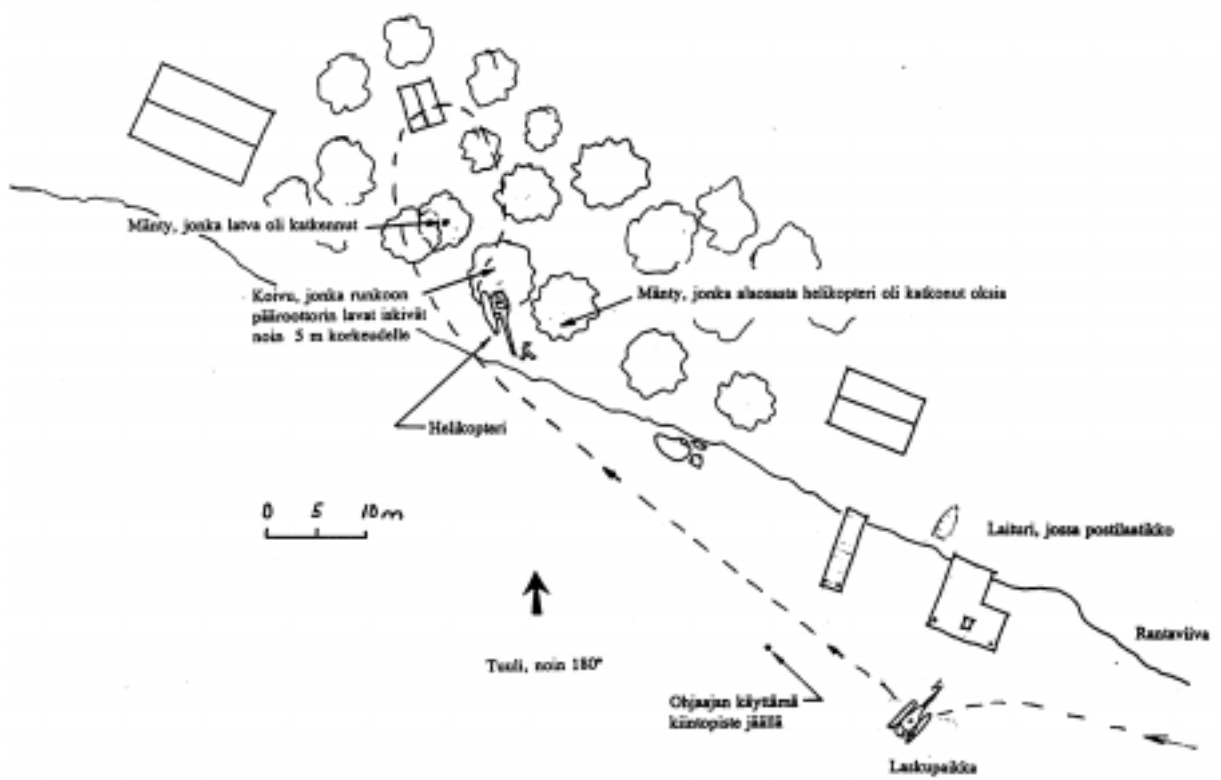
Kaarron alettua helikopteri pyörähti hallitsemattomasti ja nopeasti noin 180° vastatuuleen, alkoi vajota ja törmäsi puihin. Ohjaajan havaintojen mukaan moottorin ja roottorin kierrokset olivat koko ajan mittarin vihreällä alueella, mutta imusarjan painemittari (ahtopainemittari) osoitti 26-27 inhg suurimman sallitun arvon ollessa noin 24 inhg (ulkoilman lämpötila -4°C). Lennon missään vaiheessa ei kuulunut roottorin alhaisten kierroksien varoitusääntä.

Helikopterin nopea ja lähes paikallaan tapahtunut pyörähdys syntyi voimakkaan tuulen vakaimiin aiheuttamasta kääntömomentista ja pyrstöroottorin tehon riittämättömyydestä, joihin molempiin vaikutti ratkaisevasti pieni ilmanopeus.

Piirros onnettomuuspaikalta ja helikopterin todennäköinen lentorata.
