ONNETTOMUUSTUTKINTAKESKUS

## TUTKINTASELOSTUS

LENTOKONEELLE OH-TZA HANGON LENTOPAIKALLA 27.7.1996  
SATTUNEESTA VAARATILANTEESTA

No: C 10/1996 L

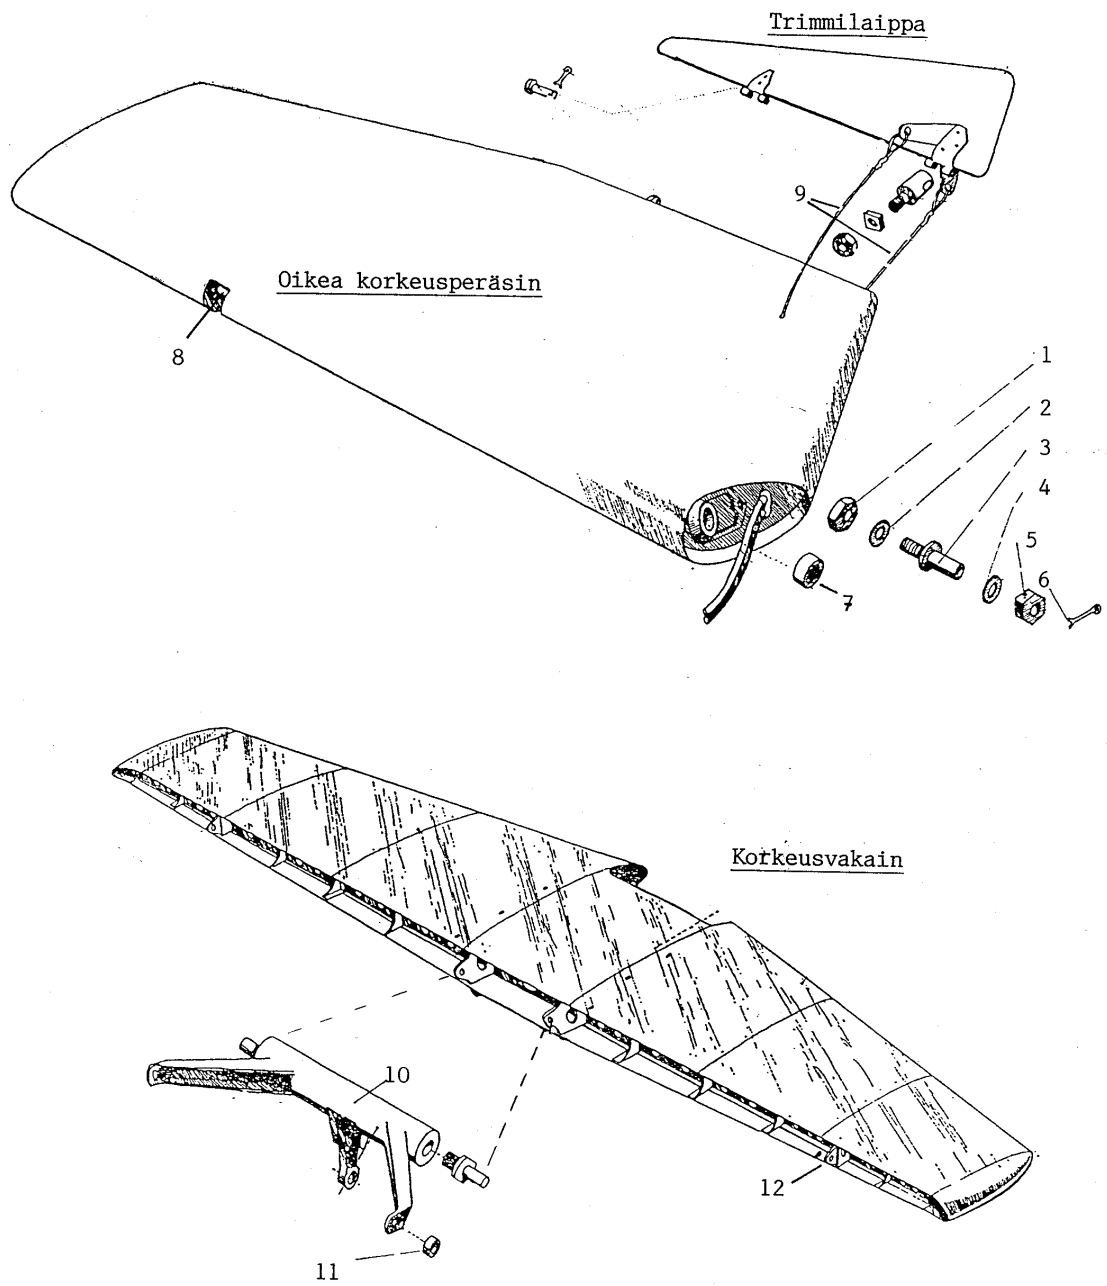
Korkeusperäsin on laakeroitu vakaimen kahdella laakerilla. Niistä uloimman laakerin tappi (8) on kiinnitetty peräsiimeen ja laakeri vakaimen (12). Tyvilaakerissa laakeritappi on kiinnitetty vakaimen ja laakeri peräsimen päätykaareen (7). Peräsimen pitää lakeritapeissaan peräsinä kääntävä laakeritappi (3), joka on kiinni peräsimen päätykaareessa. Tämä tappi on kiinnitetty käyttövivussa (10) olevaan laakeriin (11) haarasokalla varmistetulla mutterilla (6 ja 5). Tutkittavassa tapauksessa kyseinen laakeri oli irronnut kiinnityksestään kulmavipuun ja liukunut pois paikaltaan. Samalla peräsimen laakeritapit olivat liukuneet irti laakereistaan ja peräsin oli irronnut jääden kahden ohuen trimmivaijerin (9) varaan. Peräsin oli näin päässyt heittelemään ilmapirrassa ja iskeytymään päin sivuperäsinä.

Sen jälkeen kun laakeri oli löystynyt kiinnityspesäänsä, laakerin liukumisen pois paikaltaan mahdollisti laakerin ja mutterin välissä olevan aluslevyn (4) liian pieni koko. Laakerin ulkohalkaisija on 13 mm, mutta aluslevyn vain 12,5 mm. Mikäli aluslevy olisi ollut laakerin (11) ulkokehää suurempi, se olisi estänyt laakerin siirtymisen.

Korkeusperäsiimeen syntyy laakeria irrottavia pituussuuntaisia voimia erityisesti maakiitojen yhteydessä, jolloin kannuspyörä joutuu ajoittain flutteriin ja ravistaa voimakkaasti perärunkoa sivusuunnassa.

Kuva 1. Oikea korkeusperäsin ja vakain

Nyt kysymyksessä olevassa tapauksessa ko. lentokoneen omistajat ovat asentaneet bulletiinin mukaisen aluslevyn molempien korkeusperäsimien laakereiden taakse niiden paikallaan pysymisen varmistamiseksi, joten asia on tämän lentokoneen kohdalta kunnossa. Suomessa ei ole tällä hetkellä rekisteröitynä muita Zlin lentokoneita.

Ehdotan, että Ilmailulaitos olisi yhteydessä valmistajaan ja selvittäisi, onko tarkoituksenmukaista julkaista Z 126 lentokonetyyppejä koskeva bulletiini aluslevyn vaihtamiseksi riittävän suurikokoiseksi.
