## Tutkintaselostus

C 15/1996 L

### Helikopterin lentovaurio Raumalla 8.9.1996

**HELIKOPTERILLE OH-XHL RAUMALLA 8.9.1996 SATTUNEESTA  
LENTOVAURIOSTA**

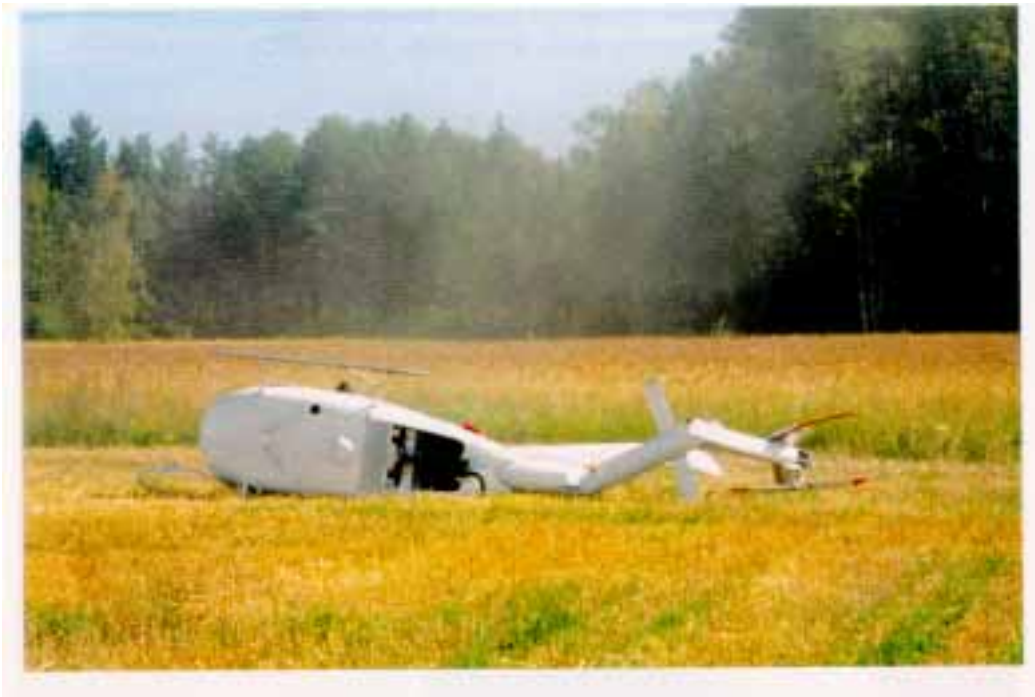
Silminnäkijän ottamista valokuvista (yhteensä 13 kpl) ensimmäisessä näkyy, että heti helikopterin kaaduttua ilmassa oli vain pölypiivi. Miehistö on tässä kuvassa vielä ohjaamossa. Toisessa kuvassa, joka on otettu noin 20 sekuntia ensimmäisen jälkeen, moottoritolasta tulee harmaata savua. Tässä kuvassa näkyy myös moottorin alapuolella olevan jäähdytysilman ulostuloaukon reunassa ja vasemman jalaksen takatukiputken juuressa noen mustaamat alueet, joita ensimmäisessä kuvassa ei ole. Kolmas kuva on

Kuva 1. Kuva on otettu heti helikopterin kaaduttua. Ilmassa on vielä pölypilvi, jonka on syntynyt roottorin iskiessä maahan. Rungon pohjaverhouksessa ei ole vielä nähtävissä nokijälkiä. (Kuvannut Juha Nummela)

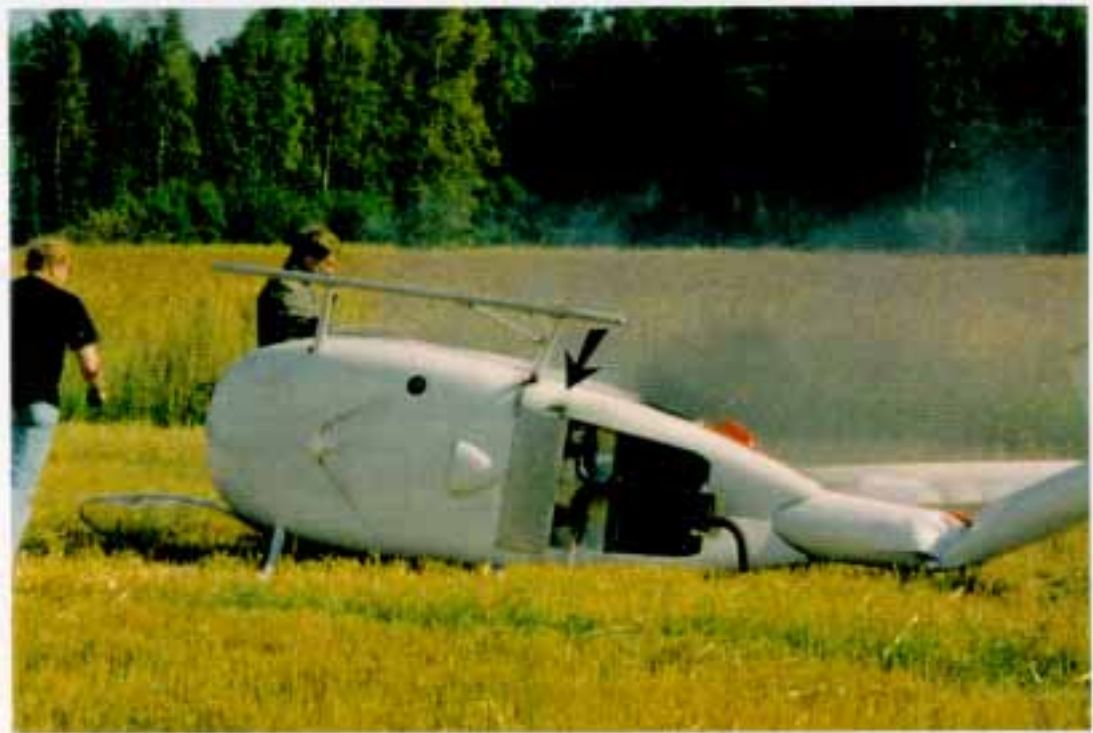
Kuva 2. Helikopteri kuvattuna noin 20 sekuntia edellisen kuvan jälkeen. Rungon pohjaverhouksessa näkyy nokijälkiä. Nokeutumista aiheuttanutta savua ei ole nähtävissä. (Kuvannut Juha Nummela)

Valokuvien no 1, 2 ja 3 perusteella näyttää siitä, että moottoritilassa on kaatumisen jälkeen 20 sekunnin aikana tapahtunut leimahduksenomainen palamistapahtuma, jolloin kuvien 2 ja 3 nokijäljet ovat syntyneet. Palo on sen jälkeen jäänyt pienimuotoiseksi, kunnes muutamien minuuttien aikana uudelleen virinnyt. Mahdollisesti säiliöstä vuotanut öljy tai kaasuttimen ilmansuodattimet olivat leimahduksen sytyttämänä jäänyt palamaan.

Tällainen leimahduksenomainen palaminen edellyttää, että palavana aineena on ollut bensiini. Koska palo oli jäänyt leimahduksen jälkeen pieneksi, se osoittaa, ettei isosta bensiinivuodosta ole ollut kysymys. Syttymisen on saattanut aiheuttaa kaasuttimien kohokammioissa ollut bensiini, joka on vuotanut ulos ja hetken kuluttua sopivaksi seokseksi höyrystyneenä syttynyt pakoputkien sytyttämänä.

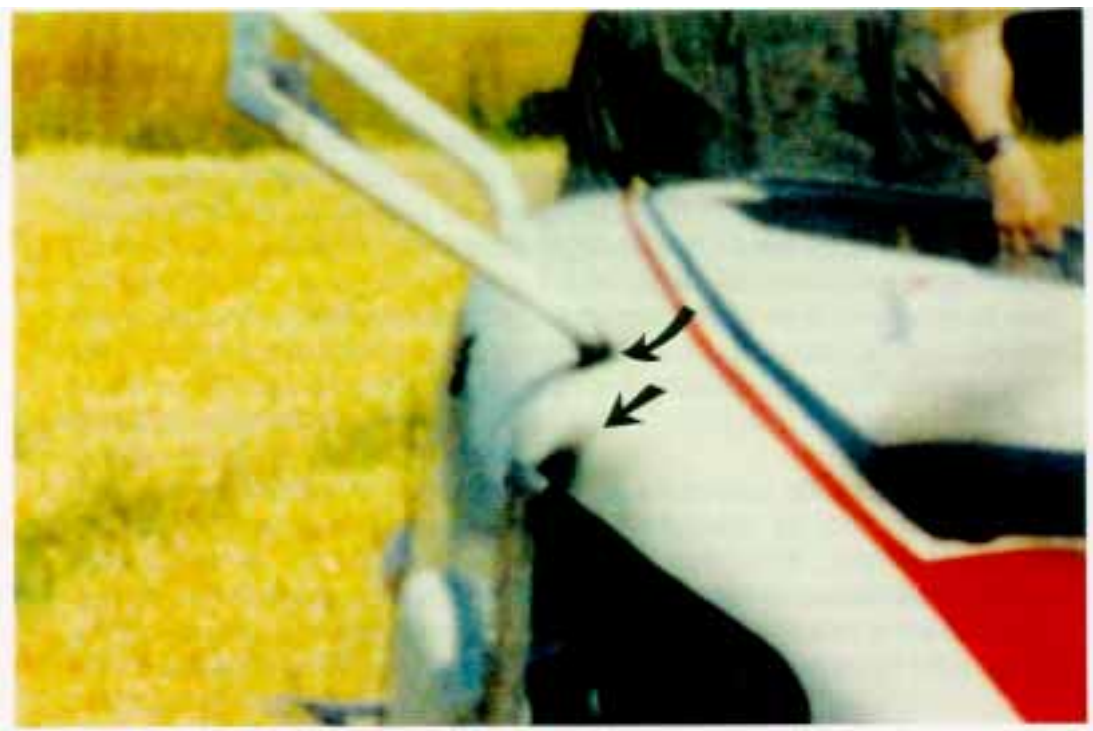
Kuva 3. Helikopteri kuvattuna noin yksi minuutti edellisen kuvan jälkeen. Rungon pohjaverhouksessa näkyy selvät nokijäljet. (Kuvannut Juha Nummela)
