## Tutkintaselostus

C 17/1996 L

### Lentoturvallisuutta vaarantanut tapaus Hallin lentoasemalla 17.9.1996

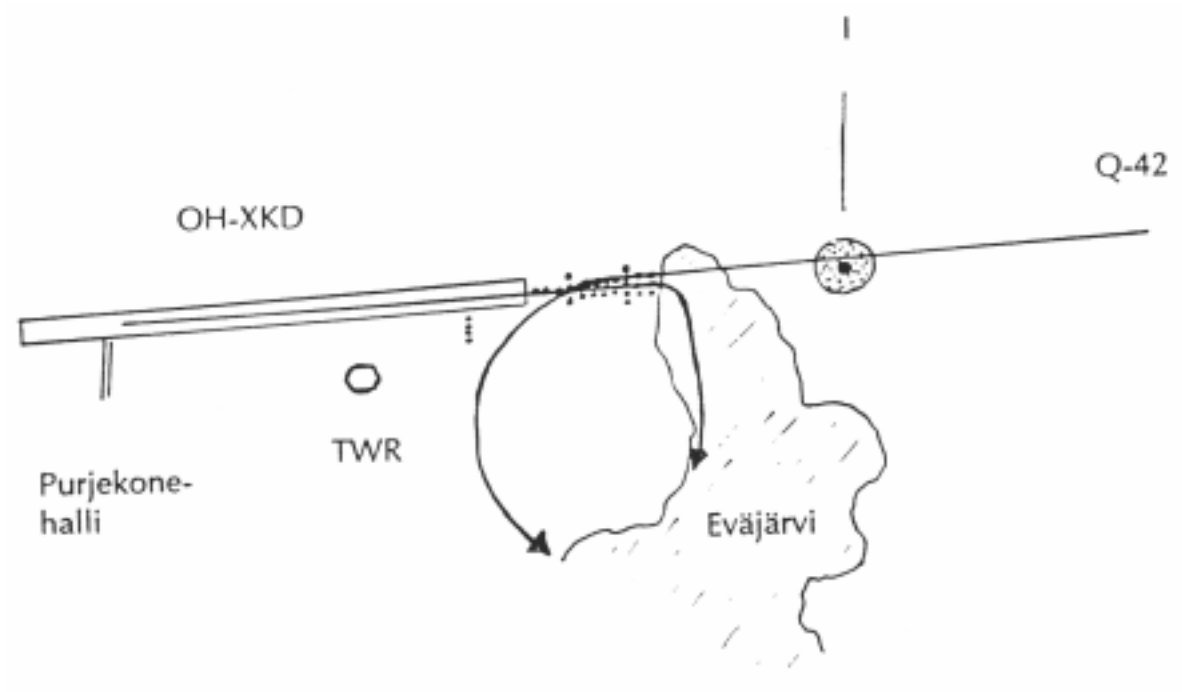
## 2.4 Piirros

Q-42 seurasi ILS:n suuntasädetä ja liukupolkua automaattiohjauksella ratkaisukorkeuteen saakka ja suoritti lähestymisen päätteeksi käsiohjauksella ylösvedon 60:stä metristä aikaan 12.03.30. Ilma-alukset ohittavat toisensa vastakkaisilla lentoradoilla Eväjärven länsirannalla, kiitotien 26 lyhyellä loppuosalla, korkeuseron ollessa noin 100 metriä.

Kun OH-XKD oli kaartanut kohti etelää sen ohjaaja havaitsi ylösvetävän Hornetin etuoikealla, alapuolella, kiitotie 26:n kynnyksen yläpuolella. Tämä oli ensimmäinen todennettu havainto ilma-alusten välillä. Ennen näköhavaintoa OH-XKD:n miehistön huomion oli herättänyt ohjaamoon kuuluva suihkumoottorin voimakas ääni. Hornet lensi OH-XKD:n etusektorissa oikealta vasempaan, jyrkässä nousukaarrossa. Nousukaarron aikana ilma-alusten lyhin vaakasuora etäisyys toisiinsa nähden oli arviolta noin yksi kilometri ja OH-XKD:n ohjaaja pystyi säilyttämään näköyhteyden kaartavaan Hornettiin niin kauan kun se oli vaikuttavana liikenteenä. Tässä vaiheessa ei enää ollut todellista yhteentörmäysvaaraa, koska OH-XKD oli selvästi Hornetin takasektorissa ja Hornetin lentorata suuntautui selvästi ylemmäksi.
