## **Tutkintaselostus**

C 18/1996 L

**Lentokoneelle OH-LGC lennoilla 3.10.1996 ja 4.10.1996 sattuneet polttoainavuodot**

Mc Donnell-Douglas MD-11

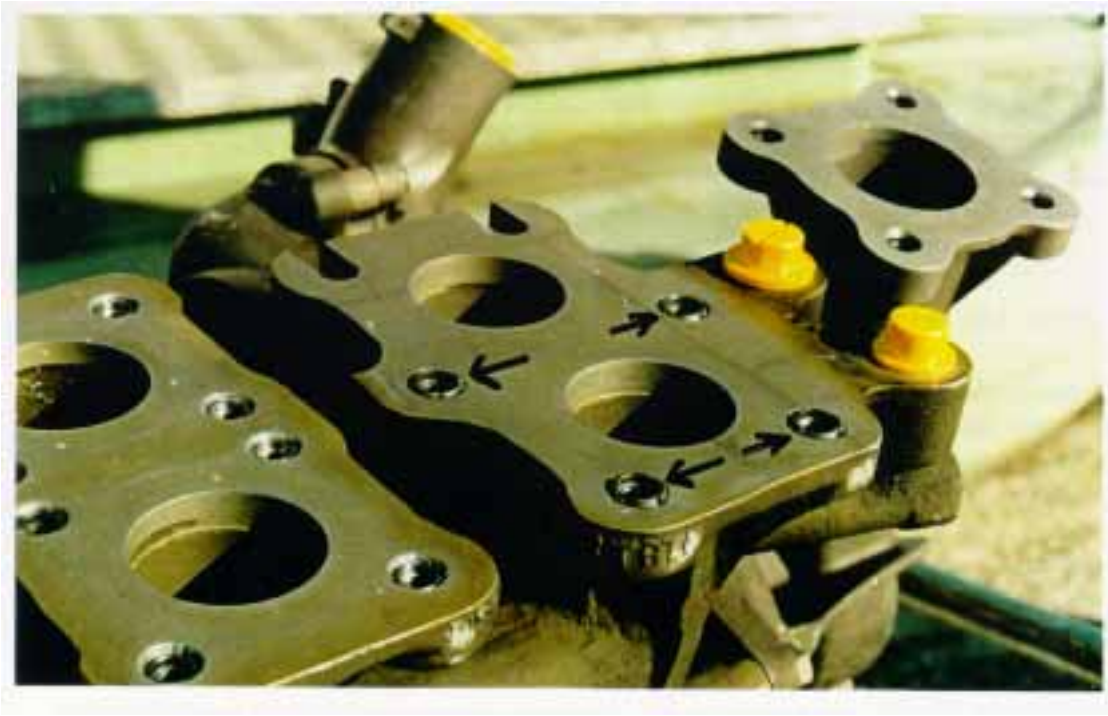
Suuren polttoaineen kulutuksen aiheutti saman laipan tiivisteiden vaurioituminen. Pumpussa olevat irtokierteet olivat nousseet pois paikoiltaan pumpun rungon pinnan yläpuolelle muutama kymmenesosa milliiä, mistä johtuen liitosta ei saatu pitäväksi. Irtokierteiden jättämät jäljet olivat sekä Pekingiin mennessä moottorissa olleessa tiivistelaipassa että Pekingissä vaihdetussa laipassa.

Polttoainepumpun runko. Nuolet osoittavat paikoiltaan nousseita irtokierteitä.

Polttoainepumppu lähetettiin valmistajatehtaalle, jonka tekemissä yksityiskohtaisissa tutkimuksissa todettiin, että pumpun laipan rei-issä, joihin irtokierteet asennetaan, oli ylimääräiset kierteet eri kierrejoilla. Alkuperäisissä, oikeissa kierteisissä oli 14 kierrettä tuumalla ja kierteet olivat anodisoituneet tummiksi. Ylimääräiset kierteet (16kierrettä tuumalla) olivat kirkkaan alumiinin väriset. Irtokierteen ja laipan välisen liitoksen lujuus oli kaksien kierteiden vuoksi heikentynyt ja irtokierteet olivat nousseet pois paikoiltaan niiden kuormittuessa. Pumpun runkomateriaali todettiin tutkimuksissa oikeaksi.

Helsingistä lähetettiin tarkastaja uuden polttoainepumpun kanssa. Pumppu vaihdettiin ja moottori koekäytettiin suurella teholla. Kone pääsi lähtemään paluulennolle.

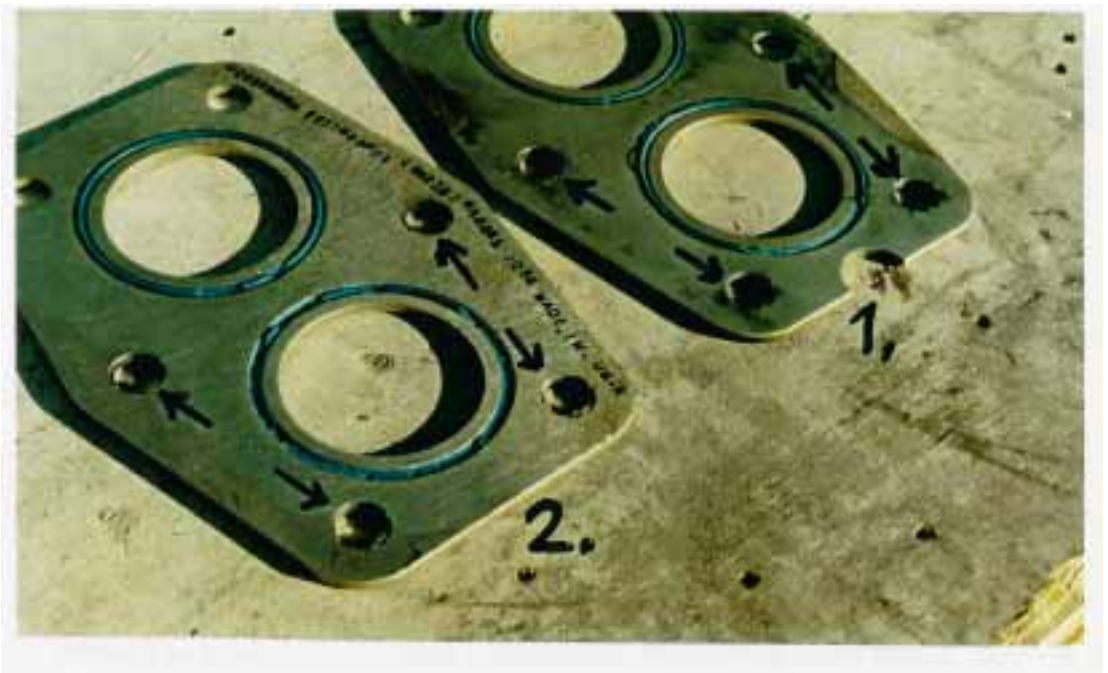
Polttoaine oli vuotanut ykkösmoottorin polttoainepumpun ja suodatinkotelon välisestä liitoksesta. Laippaan kiinnitetty kumitiiviste oli vaurioitunut. Laippa tiivisteineen vaihdettiin ja moottori koekäytettiin tyhjäkäynnillä. Vuotoa ei esiintynyt.

Tiivistelaipat vaurioituneine tiivisteineen, Helsingistä Pekingiin lennolla ollut laippa nro 1, Pekingissä vaihdettu laippa nro 2. Kummassakin laipassa nähtävissä irtokierteiden painamat jäljet nuolella merkittyjen reikien reunoilla.
