ONNETTOMUUSTUTKINTAKESKUS
Kasarmikatu 44
PL 1
00131 HELSINKI
Puh. 09-18251, telefax 09-18257811

**LENTOKONEEN OH-LMC, DC-9-87 MOOTTORIN
RIKKOUTUMINEN JA LENTOONLÄHDÖN KESKEYTYS
HELSINKI-VANTAAN LENTOASEMALLA 29.10.1996**

Tutkintaselostus
No: C 19/1996 L

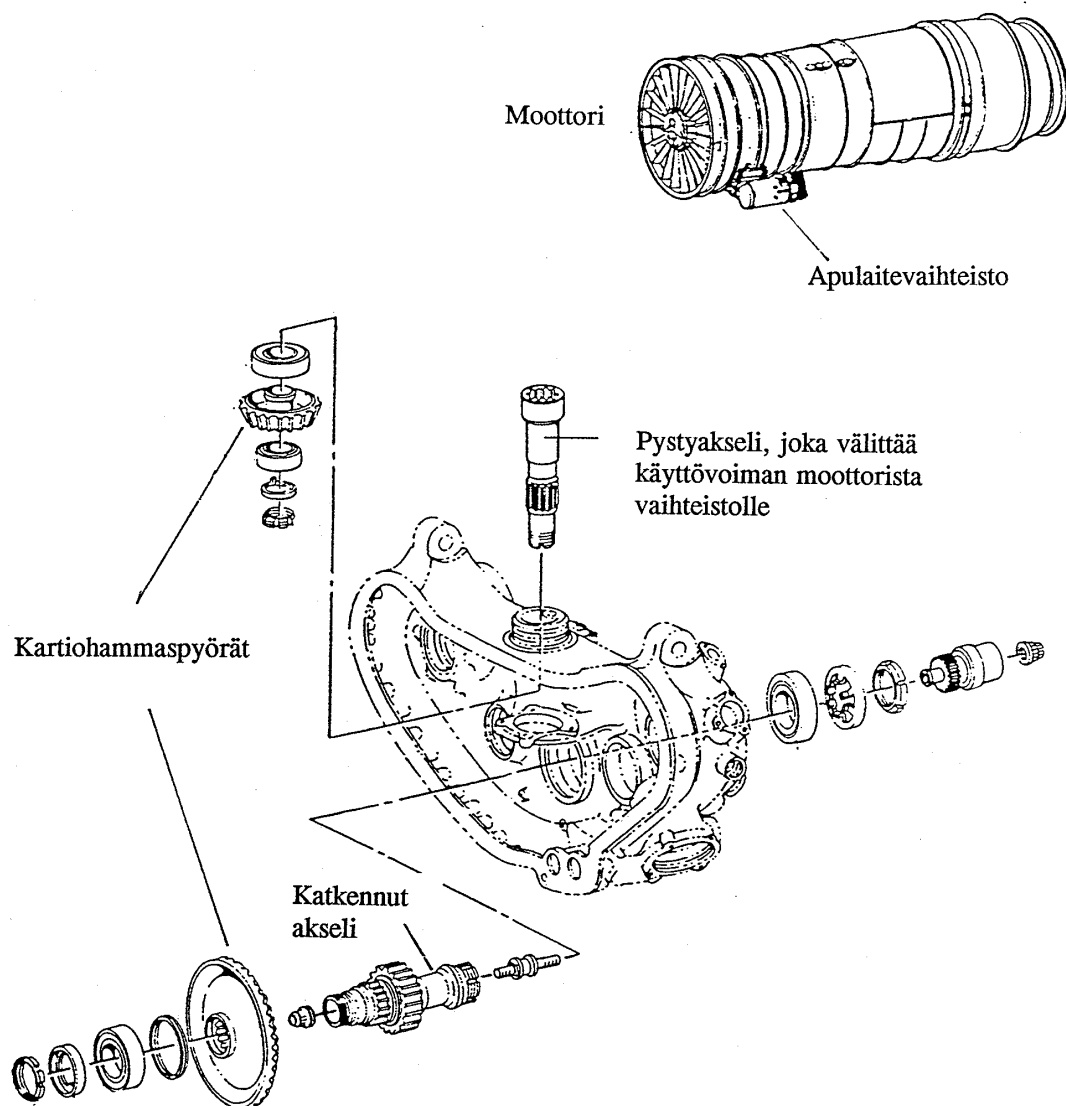
Käynnistyksen yhteydessä vasemman moottorin apulaitevaihteiston akseli katkesi. Akselissa on kartiohammaspyörä, johon tulee koko apulaitevaihteiston tarvitsema käyttövoima moottorista, sekä lieriöhammaspyörä, josta apulaitevaihteistoon kiinnitetyt apulaitteet saavat käyttövoimansa. Katkennut akseli siirtää käyttövoiman generaattorin vakiokierrossäätimelle (CSD:lle). Akselin katkettua kartiohammaspyörän puoleinen pää jäi yhden laakerin varaan. Siitä oli seurauksena, että moottorista käyttövoimaa välittävän akselin hammaspyörän ja katkenneen akselin hammaspyörän välinen hammaskosketus petti lentoonlähtökiidon aikana, jolloin polttoainepumppu ja tehonsäädin pysähtyivät. Tästä seurasi moottorin pysähtymisen.

Akselin murtopinta tutkittiin Valtion teknillisessä tutkimuskeskuksessa. Murtuman syyksi todettiin väsymismurtuma, joka on alkanut raerajamurtumana akselin sisäpinnalta sisäpuolisen hammastuksen vierestä kohdasta, jossa akselin seinämäpaksuus muuttuu. Todennäköisin syy raerajamurtumaan on valmistuksessa. Esimerkiksi teräkseen jäänyt vety aiheuttaa raerajamurtuman karkaisun yhteydessä tai sen jälkeen. Myös rasiuskorroosiota esiintyy raerajamurtumassa.

Kuva 1. Piirros apulaitevaihteistosta ja katkenneesta akselistä.

5. Akselin murtuman syynä oli väsymismurtuma, joka oli alkanut raerajamurtumana akselin sisäpinnalta kohdasta, jossa akselin seinämäpaksuus muuttuu. Todennäköisin syy raerajamurtumaan oli akselin valmistusvaiheessa lämpökäsittelyssä tapahtunut virhe.

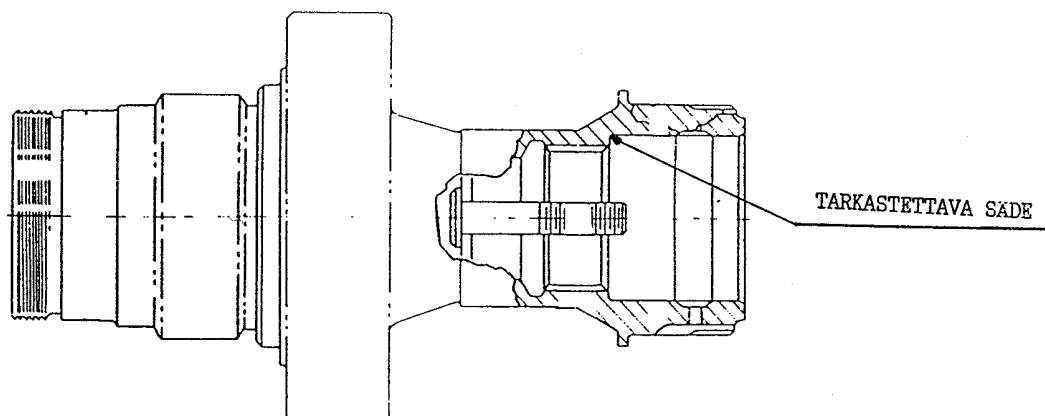
Finnair Oy:n kahdessa lentokoneessa oli moottori, joita kirjeen tarkastustoimenpiteet koskivat. Finnair Oy:ssä kirjeen perusteella tehtiin Engineering Order (EO) no 2673, 10.2.1994, joka ensimmäisessä versiossa koski vain toista moottoria (lentokoneessa OH-LMA). EO sisälsi piirroksen tarkastuskohteesta. Kohdassa suunnittelutiedot todettiin: "Osa tarkastetaan ennen asennusta" ja kohdassa työohjeet: CSD-akselin MPI-tarkastus (magneettihiukkastarkastus)."MPI-tarkastus - tarkasta sisähammastuksen etumainen säde". Piirros, joka oli piirretty teknillisessä toimistossa moottoritehtaan em. tekstin perusteella, oli sikäli virheel-linen, että se osoitti tarkastuskohteeksi akselin sisähammastuksen takimmaisen säteen (akseli katkesi etumaisen säteen kohdalta).

Käsitteet "etumainen" ja "takimmainen" saattavat olla epämääräiset riippuen siitä, miten paikan määrittäminen ymmärretään. Oikea tarkastuspaikka oli "etumainen", kun lähtökohtana pidetään akselin asentoa moottorissa, mutta "takimmainen" silloin kun esim. tarkastustyökalu työnnetään akselin sisään.

Parempi olisi ollut puhua heti "sisähammastuksen sisimmästä säteestä", kuten myöhemmissä EO:issa oli tehty.

Kuva 2. EO:ssa 2673, 10.2.1994 ollut virheellinen piirros tarkasteltavasta kohdasta.

1. Teknillisessä toimistossa moottoritehtaan kirjeen perusteella piirretty akselin tarkastuspaikkaa osoittava piirros oli virheellinen. Piirros osoitti tarkastuskohteeksi akselin sisähammastuksen takimmaisena säteen, kun oikea paikka olisi ollut hammastuksen etumainen (sisimpi) säde (akseli katkesi etumaisen säteen kohdalta).

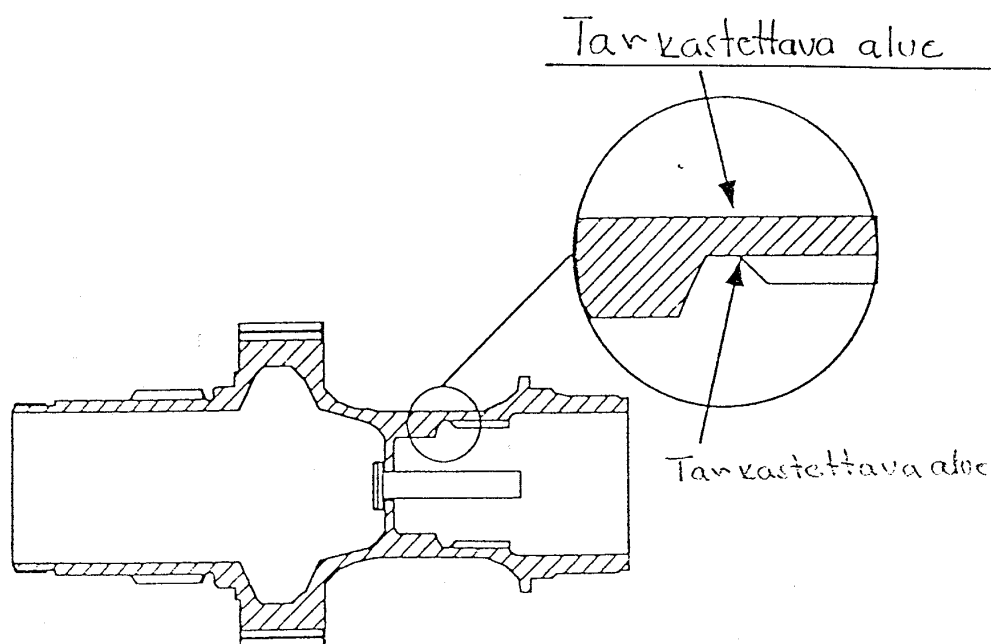
Teknillinen toimisto julkaisi asiasta uuden EO:n no 2881, 10.4.1994, joka oli tehty moottorivalmistajan Service Bulletinin (SB) 6153, February 4/94 perusteella. Tässä SB:ssä on varsin seikkaperäiset tarkastusohjeet kuvin varustettuna. EO:n piirros antaa oikean tarkastusalueen. Tämä EO koski akseleita s/n BPAGAA0001 - 0410. Näihin sarjanumeroihin kuului myös lentokoneen OH-LMC:n vasemman moottorin vaihteiston akseli sekä OH-LMA:n oikean moottorin vaihteiston akseli. Kohdassa "suunnittelutiedot" on kuva MPI -tarkastuksesta ja tarkastettava alue on oikea.

Kuva 3. Seuraavassa EO:ssa 2881, 10.4.1994 on esitetty kuva oikeasta tarkastuskohdasta.

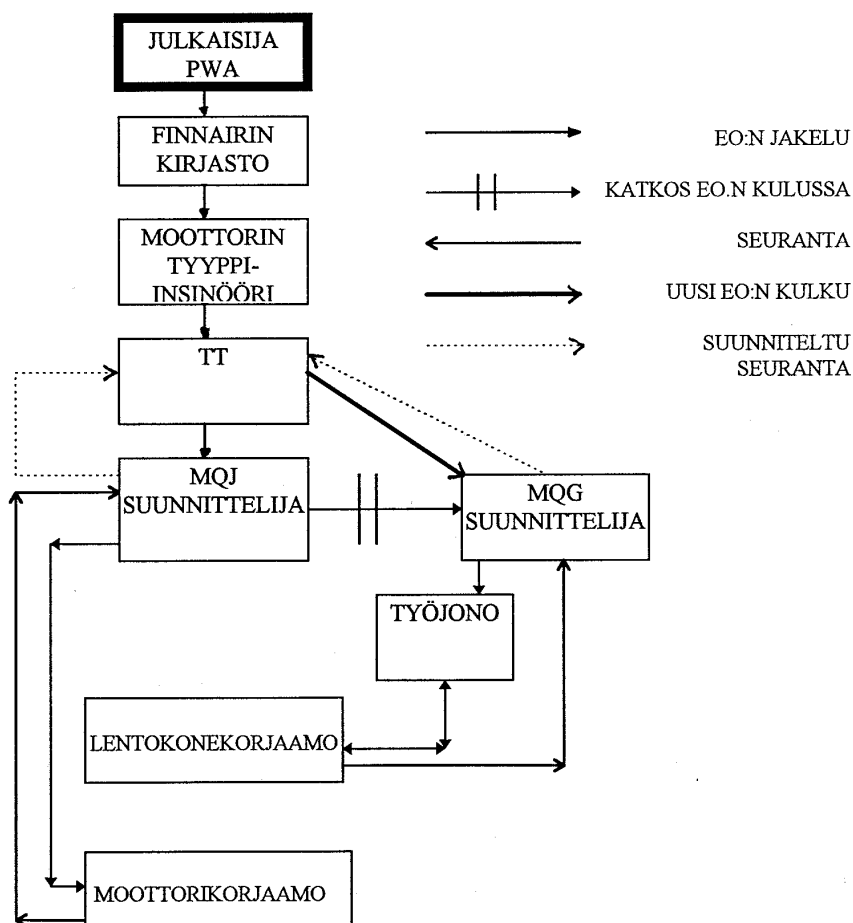
Service Bulletinini tulee moottorin valmistajalta Finnair Oy:n Teknisen ryhmän kirjastoon, josta edelleen moottorityypin insinöörille. Insinööri toimittaa Bulletinin teknilliseen toimistoon (TT), jossa moottoritekniikko laatii siitä Engineerig Orderin (EO), joka on Suomen kielinen työohje. TT:stä työohje toimitetaan työn

suunnittelijalle (MQJ=henkilökoodi), jolle kuuluu *moottorikorjaamolla* tehtävien muutostöiden valvonta. Mikäli työ tulee tehtäväksi *lentokonekorjaamon* puolella, MQJ siirtää EO:n toiselle suunnittelijalle (MQG=henkilökoodi). Joskus TT on toimittanut EO:n myös suoraan MQG:lle. MQG syöttää tehtävän toimenpiteen lentokonekorjaamon työjonojärjestelmään. Hän saa myös tiedon lentokonekorjaamolla moottoreihin tehdyistä muutostöistä ja näin valvoo niiden toteutumista. Töiden suorittamisesta määräaikaan mennessä varmistaa ATK pohjainen työjonojärjestelmä.

Moottorikorjaamolla ei ole käytössä työjonojärjestelmää, vaan EO:n yhteydessä tulee toteutettavien muutostöiden kuittauslista. Kun työ on tehty, tarkastajan leimalla varustettu lista tulee MQJ:lle. Leima listassa on merkinä tehdystä työstä.

Kuva 5. Kaavio SB:n ja EO:n kulusta.

4. Service Bulletinin ja sen suomennoksen EO:n kulku moottorikorjaamolla oli organisoitu siten, että järjestelmästä puuttui seuranta. Seurannan puuttuminen mahdollisti sen, että työsuunnittelijan inhimillisen erehdyksen vuoksi työ saattoi jäädä toteutumatta.

Lentoyhtiö on tutkinnan aikana julkaissut uusitun moottorikohtaisten EO:iden jakelulistan TO-5059. Tämän mukaan EO toimitetaan suoraan ilman välikäsiä sille työsuunnittelijalle, jolle työn työjonoon kirjaaminen kuuluu (esim. tässä tapauksessa MQG:lle). Myös lentoyhtiön Laatuosastolla on aloitettu uuden toteutumisvalvonnan suunnittelu. Jatkossa kaikki SB:t ja EO:t tullaan liittämään ATK-pohjaiseen julkaisu- toteutumisvalvontaan ja EO valvonta siirtyy työsuunnittelusta tekniselle toimistolle.
