## Tutkintaselostus

B 3 /1997 L

### Riippuliito-onnettomuus Oripäässä 22.3.1997

SINISIPI SV 1 1980 N:o 066

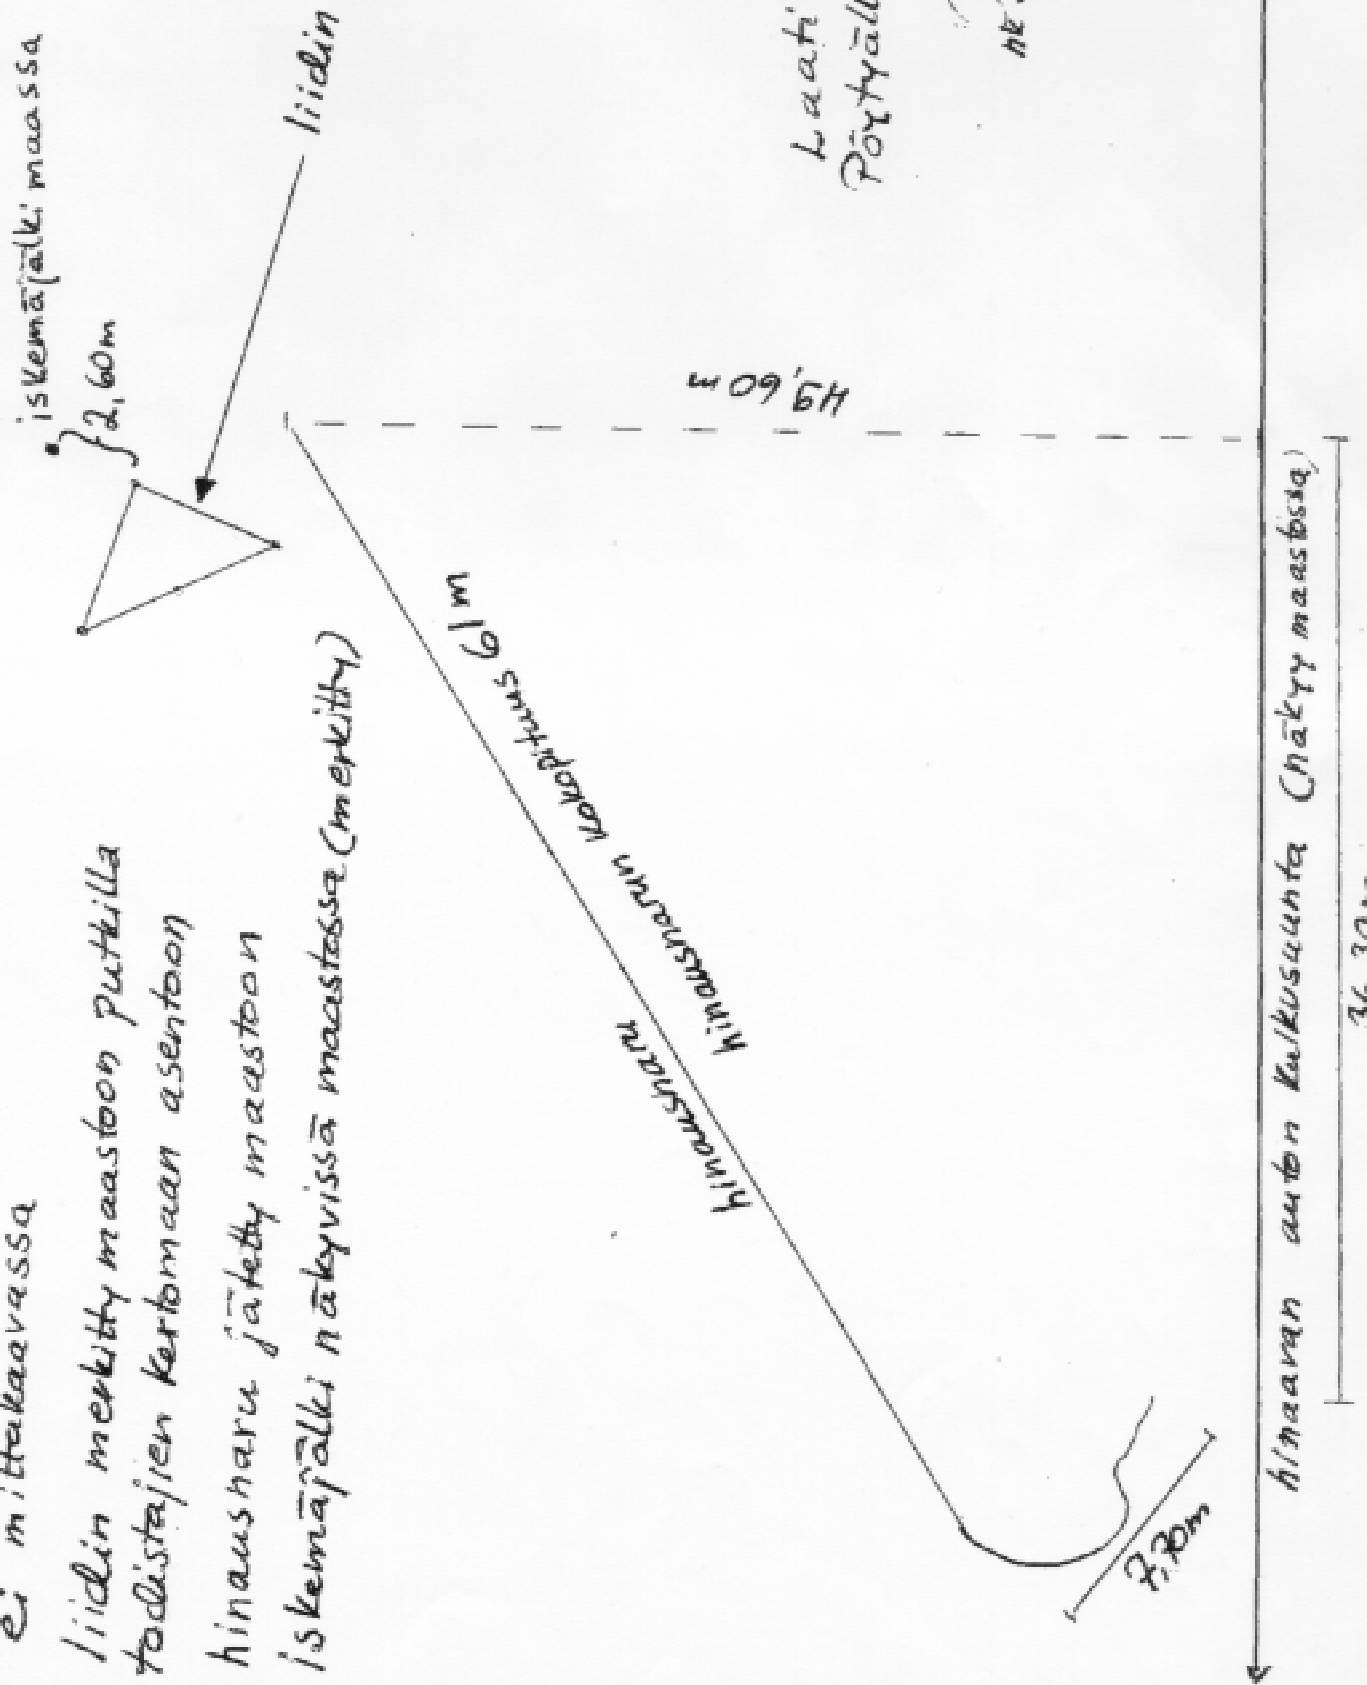
LUONNOS Oripään lentokentällä  
Sattuneesta onnettomuudesta 22.3.1997  
ei mittakaavassa

liidin merkitty maastoon putkilla  
todistajien kertomaan asentoon  
hinausharu jätetty maastoon  
iskemäjälki näkyvissä maastossa (merkitty)
