Tutkintaselostus

B 5/1997 L

Vaaratilanne Joensuun lentoasemalla 11.4.1997

DC-9-83 (MD-83)

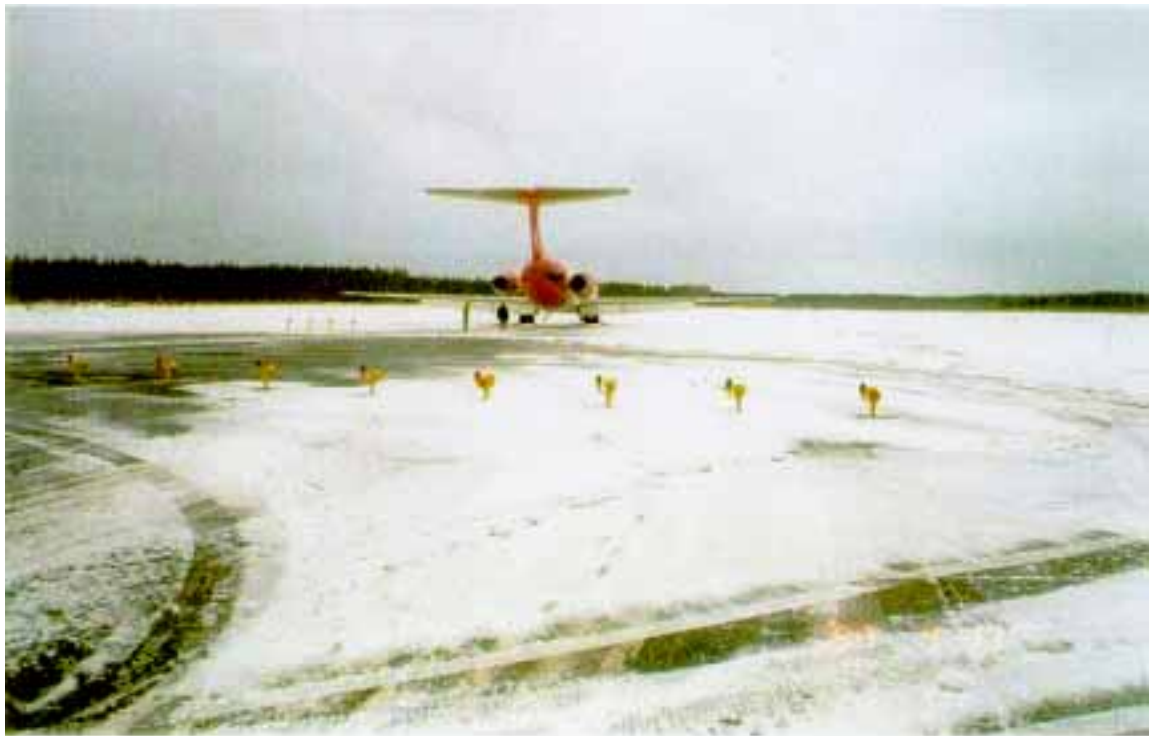
Kuva 1. TC-INC 60 m kiitotien kynnyksen takana

Koneen pyörien jättämät jäljet olivat selvästi näkyvissä kiitotien pinnassa ja sen jatkeena. Kone oli pysähtynyt kolme kertaa ennen lopullista pysähtymistään. Ensimmäisen kerran noin 40 m ja lopullisesti 60 m kiitotien pään jälkeen. Maa kiitotien ulkopuolella oli tasaista, sorapintaista 15-20 cm:n paksuinen kovan lumen peittämää aluetta, joka oli roudassa ja kantoi lentokoneen painon. Ainoan esteen muodostivat kiitotien 28 lähestymisvalot. Katso kuvat 1 ja 2.

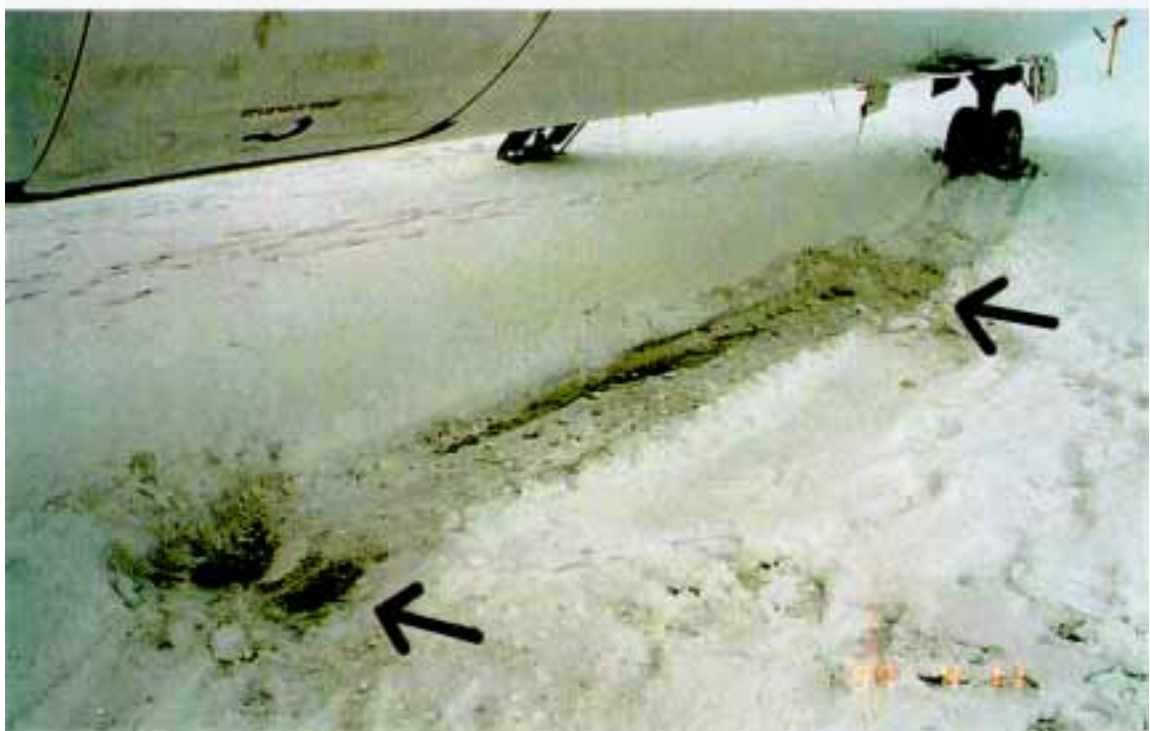
Kuva 2. Pysähtymiskohtat nokkapyörän jäljessä kiitotien ulkopuolella

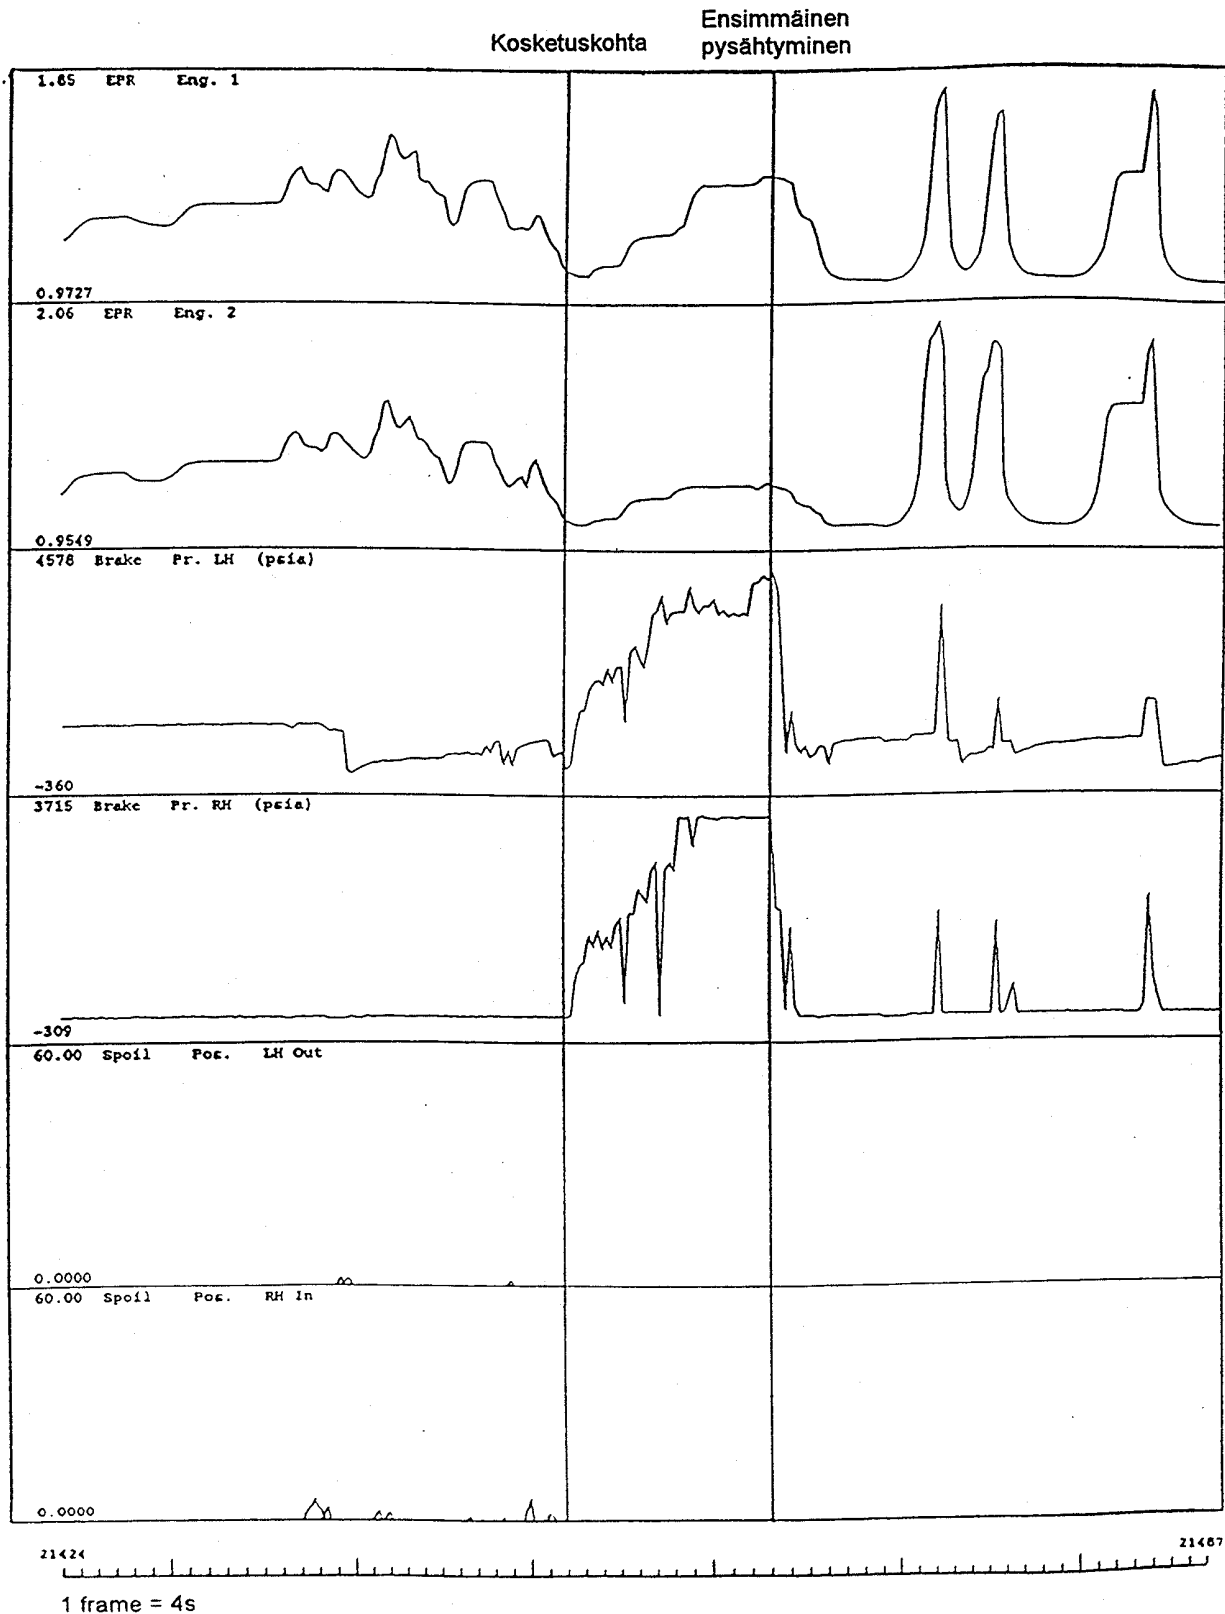
UFDR:n mukaan moottorijarrutustehot laskukiidon aikana olivat 1.10-1.25 EPR. vasemmassa ja 1.10-1.22 EPR oikeassa moottorissa 65 kt nopeuteen asti ja sen jälkeen 1.24-41 EPR ja 1.22-1.23 EPR. FCOM:n mukaan märältä kiitotiellä tulee käyttää 1.3 EPR:n moottorijarrutustehoa. Häätätilanteessa voidaan käyttää moottoreista saatavia maksimijarrutustehoja lentokoneen pysähtymiseen asti. Kapteeni kertoi tutkintalautakunnalle, kuten myös raportissaan DGCA:lle, että hän valitsi maakosketuksen jälkeen 1.5 EPR:n moottorijarrutustehot, lisäsi niitä sitten 2.0 EPR:iin ja käytti lopuksi täysisiä tehoja. Kapteenin lausuntoja UFDR:n tuloste ovat keskenään ristiriidassa.

Kuva 4. EPR, jarrupaine ja spoilerpaneelien asento laskeutumisessa Joensuussa

roivan ohjaajan rooli ohjaamoyhteistyössä korostuu. Perämies työskenteli tarkistuslistaa lukiessaan huolimattomasti eikä varmistanut, että spoilerit oli esiviritetty. Kun lentokone kosketti kiitotietä, ei perämies seurannut spoilerien avautumista eikä kiinnittänyt kapteenin huomiota spoilerien manuaaliseen käyttöön. Kuten kappaleessa 2.2.2 on kuvattu, ei perämiehellä ollut selvää käsitystä ohjaamoyhteistyöstä, tehtävistään monitoroivana ohjaajana eikä spoilerijärjestelmän toiminnasta. Perämiehen kertauskoulutuksen asiakirjoissa oli huomautus huonosta tarkistuslistatyöskentelystä.
