## Tutkintaselostus

B 6/1997 L

### Kuumailmapallon OH-IDA lento-onnettomuus Porissa 19.7.1997

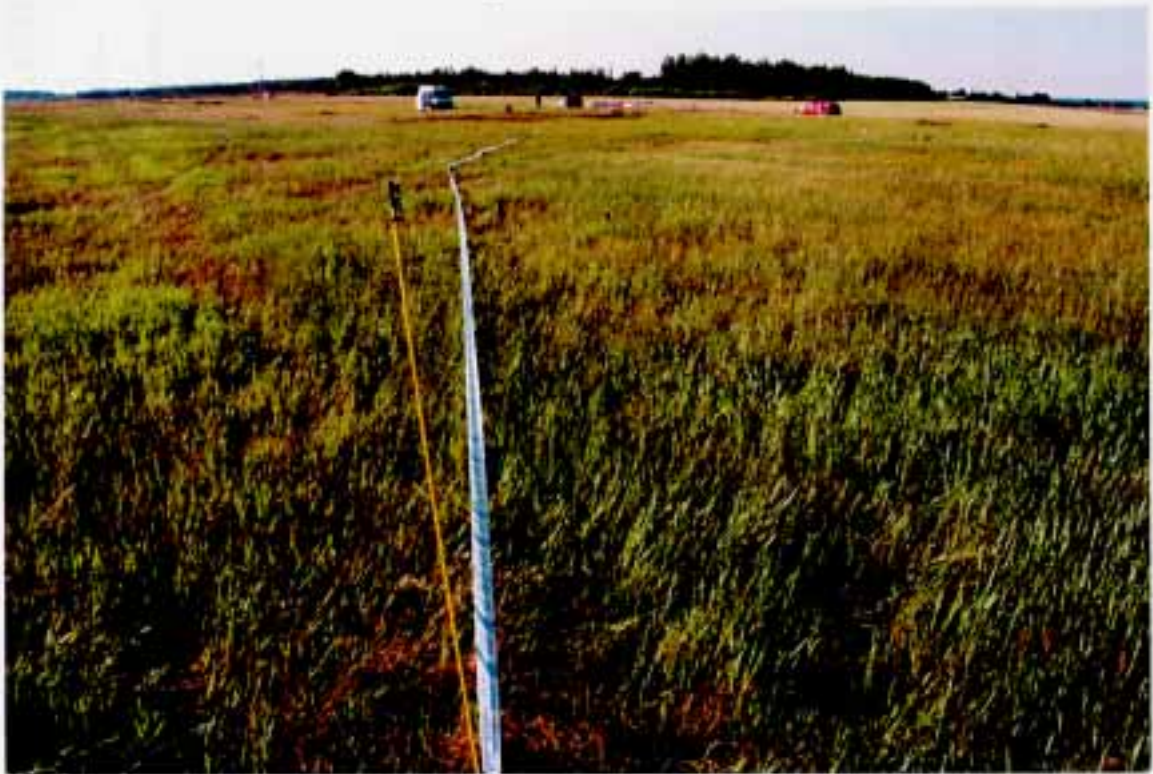
Onnettomuuspaikalla oli havaittavissa korin raahautumisjälkiä, joista poliisi oli laatinut piirroksen pian onnettomuuden jälkeen, jolloin jäljet olivat vielä olleet selvästi havaittavissa. Korin pohjassa olevien jalaksien jälkiä oli aluksi noin 15 m:n matkalla suuntaan 330°. Sen jälkeen suunta oli muuttunut 30° oikealle. Tässä suunnassa oli korin pohjasta sekä lopussa korin kaatumisesta syntyneitä jälkiä yhteensä noin 40 m:n matkalla. Jäljet olivat katkonaisia osoittaen korin pomppineen maassa. Jälkiä oli paloalueelle saakka. Paloalueen koko oli noin 350 m<sup>2</sup>.

*Kuva 1. Ensimmäiset laskeutumisjäljet löytyivät ruohikosta 95,5 m päästä korin pysähtymispaikasta. Keltainen sauva osoittaa kosketuspaikan. Valkoinen nauha osoittaa korin kulku-uran.*

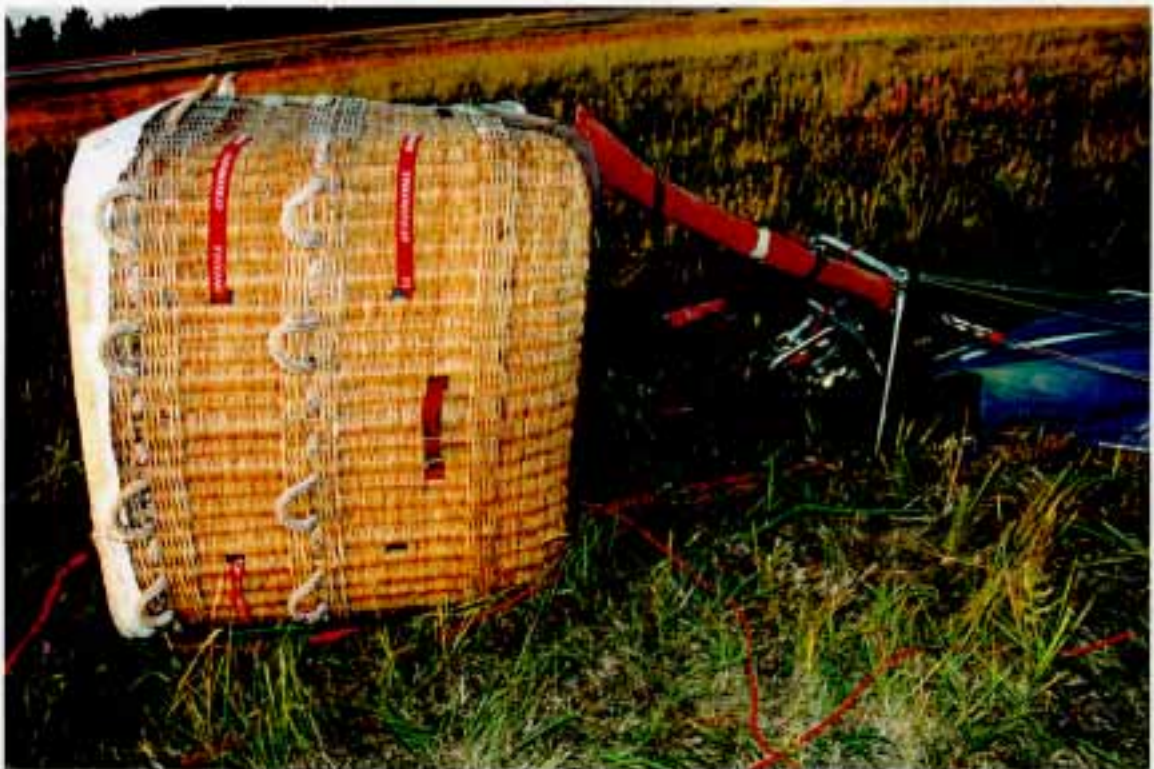
Kuumailmapallon kuvun alaosaan kiinnittyvä scooppi on tehty palamattomasta Nomex-kankaasta. Liekki poltti siitä väriä pois noin 2,5 m:n matkalta ja samalla kangas oli kutistunut. Lisäksi pallon rotaatio- ja rip-narussa oli palojälkiä. Pallon kuvussa ei ollut muita palovaurioita.

*Kuva 2. Kori ja poltin oikealta sivulta kuvattuna. Sinisessä scoopin kankaassa näkyy palovaurio vaaleampana kohtana.*

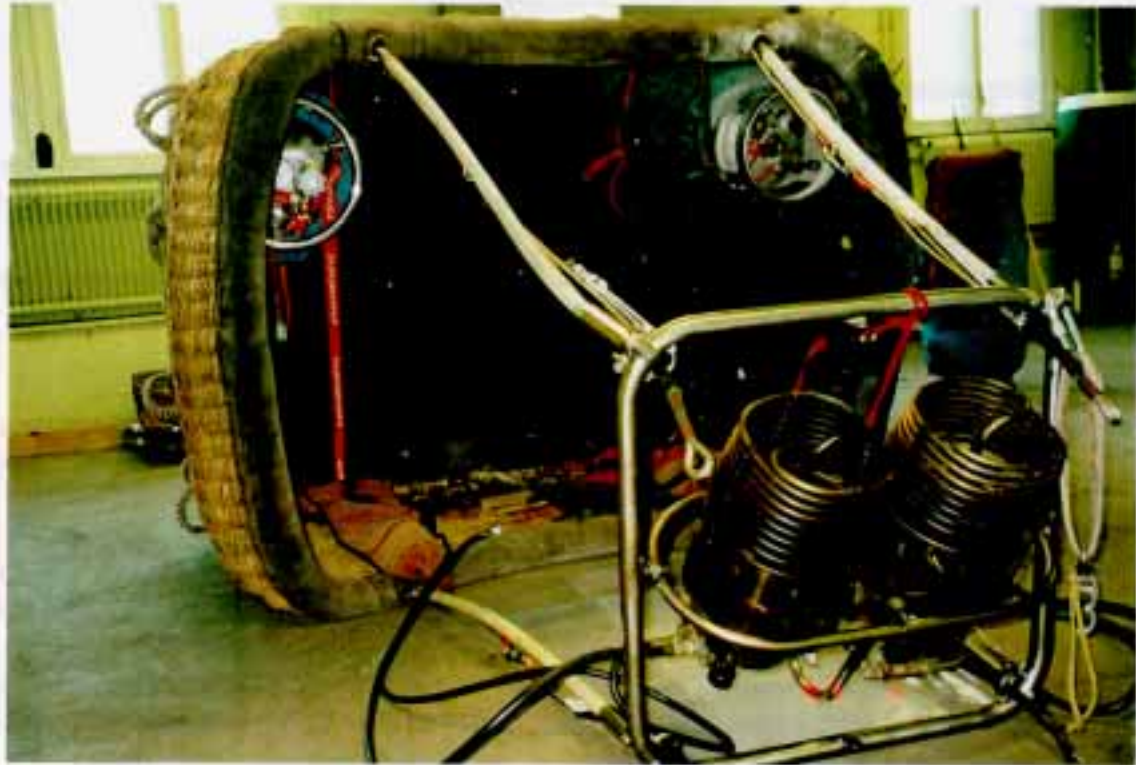
Kori kaatui laskusuuntaan nähden vasemmalle kyljelleen (pitkä reuna). Korin ylöspäin jääneeseen sivuseinämään oli palanut kaksi 2-3 dm<sup>2</sup>:n laajuista reikää. Korin sisäpuoliset palovauriot olivat pääasiallisesti vasemmalla. Sisäpinta oli palanut mustaksi. Korin nurkkiin kiinnitetyistä kolmesta kaasusäiliöstä yhden kiinnityshihnat olivat palaneet poikki ja säiliö oli irronnut. Säiliö oli sijainnut vasemmalla alhaalla. Irronneen säiliön ja sen yläpuolella olleen säiliön lämpösuojuksien pintakankaat olivat osittain palaneet. Korin oikean pään sisäpinnalla ei ollut palojälkiä, eikä siellä olleen kaasusäiliön lämpösuojuksessa ollut palojälkiä.

Kuva 3. Korin sisäpuoli oli palanut sen vasemmasta päästä. Kuvassa näkyvät myös polttimet ja niiden kehikko sekä korin ja kehikon väliset nailonsauvat. Kuvassa pallon kupu on irrotettuna. Polttimien massakeskiö kääntää polttimia ylöspäin.

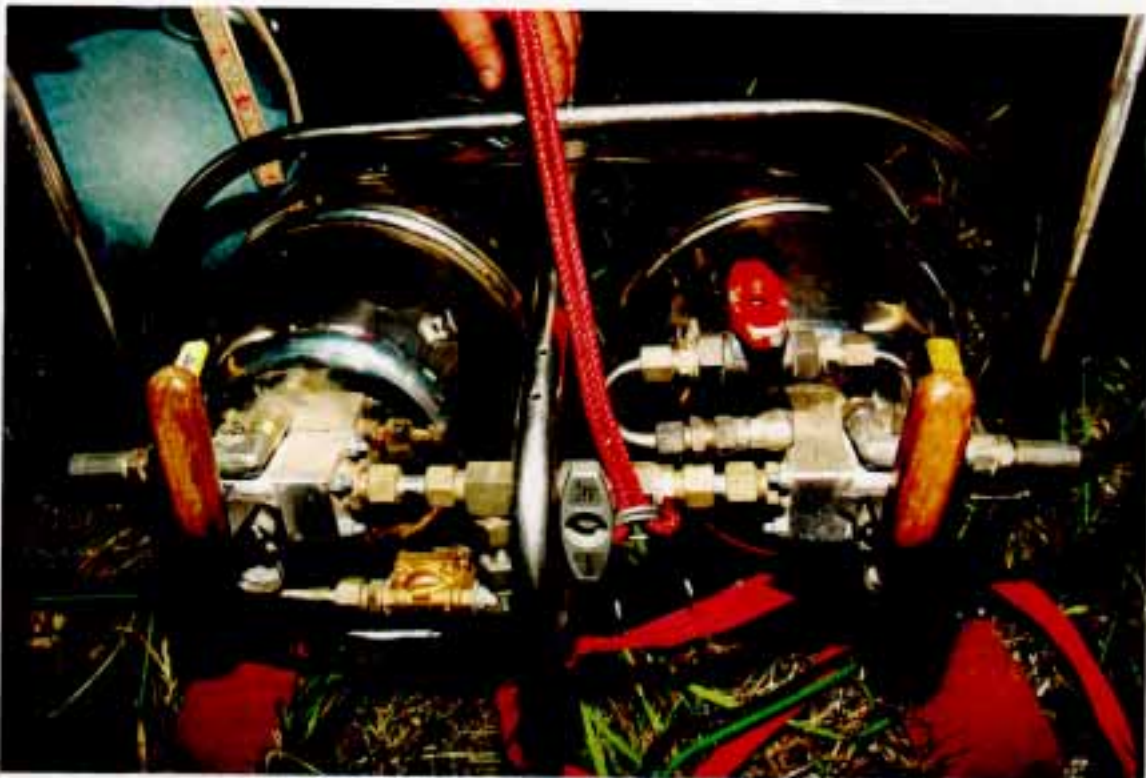
Oikean polttimen pilottiliekkin hanan muovipintainen käyttökahva oli pinnaltaan sulanut.

Päähanojen käyttökahvat eivät olleet sivulta katsottaessa samanmuotoisia, vaan jompikumpi niistä oli vähän taipunut. Sitä, kumpi kahva oli taipunut ja milloin taipuma oli tullut, ei tutkinnassa saatu selville.

Kuva 4. Kuvassa näkyvät päähanojen puiset kahvat, niiden yläpuolella ovat pilottiliekkihanojen keltaiset kahvat. Punainen kahva on karjapolttimen hanan käyttökahva. Kuvan keskellä olevan punaisen punoksen päässä on pilottiliekkien sytytin. Polttimien alla oleva litteä punainen nauha on rip-naru, vihreä ja musta naru ovat rotaatioventtiilien käyttönaruja.

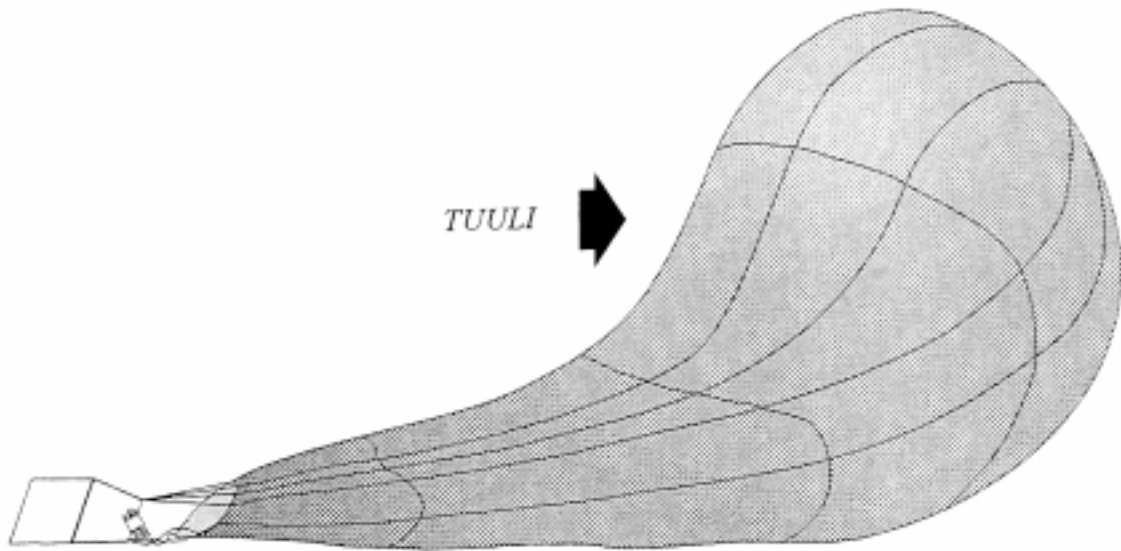
Kuvun tyhjeneminen on niin hidasta, että se voi kestää yli kymmenen sekuntia vaikka huippuventtiili olisi ”ripattu” täysin auki. Tänä aikana tuulesa oleva tyhjenevä kupu toimii kuin purjeena vetäen koria eteenpäin. Etenemisvauhti riippuu tuulen nopeudesta, pallon massasta ja maanpinnan kitkasta. Puuskat voivat aiheuttaa kuvun kiertymistä tai raahautumissuunnan muutoksia. Nyt kupu ei mahdollisesti ole ollut kokonaan ”ripattu”, koska lentäjä oletti pallon jäävän pystyyn lennon jälkeen.

*Kuva 8. Kuvun tyhjeneminen on niin hidasta että se voi kestää yli kymmenen sekuntia vaikka huippuventtiili olisi ”ripattu” täysin auki. Tänä aikana tuullessa oleva kupu toimii ikään kuin purjeena vetäen koria eteenpäin. Etene-misvauhti riippuu mm. tuulen nopeudesta. Pallon kuvusta välittyi epäsym-metrinen voima, joka väänsi koria, jonka liike edelleen välittyi polttimen kan-natinsauvojen kautta poltinkehikkoon. Kehikossa oleva poltin laskeutui alas-päin, kosketti maahan ja kääntyi alaspäin.*

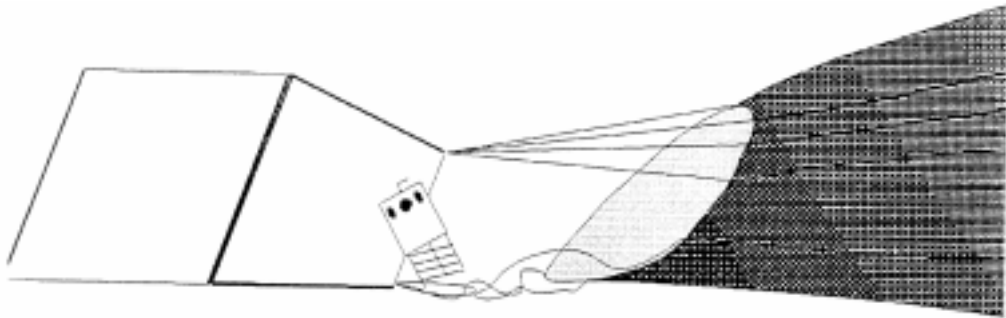
Käytössä ollut kori oli niin notkea, että se salli poltinrungon ottavan maahan korin ollessa kyljellään. Tämän seurauksena ainakin etenemissuunnassa oi-keanpuoleinen kierukka osui maahan kääntäen polttimet maata kohti. Sa-malla aukesi jomman kumman polttimen päähana ja polttimesta purkautunut kaasusyttyi, koska pilottiliekit paloivat.

Korin ja poltinjärjestelmän tutkimuksissa tapahtumapaikalla voitiin todeta, että korin kaaduttua polttimien höyrystymiskierukat voivat osua maahan. Tämä edellyttää, että pallon kuvusta välittyy epäsymmetrinen voima, joka vääntää koria, joka liike edelleen välittyy polttimen kannatinsauvojen kautta poltinkehikkoon ja kehikossa oleva poltin laskeutuu alaspäin. Tällöin poltin voi koskettaa maahan ja kääntyä jopa koriin päin. Tätä liikettä vastustaa polttimen massakeskiön sijainti ja kaasuletkujen jäykkyys. Tässä tutkittavassa tapauksessa polttimen maahan taivuttava liike saatiin aikaan yhden henkilön voimin.

*Kuva 9. Kuva esittää kuinka korinjouston seurauksena polttimet pääsivät koskettamaan maata.*
