## Tutkintaselostus

B 7/1997 L

### Laskuvarjohyppyonnettomuus Kajaanissa 29.8.1997

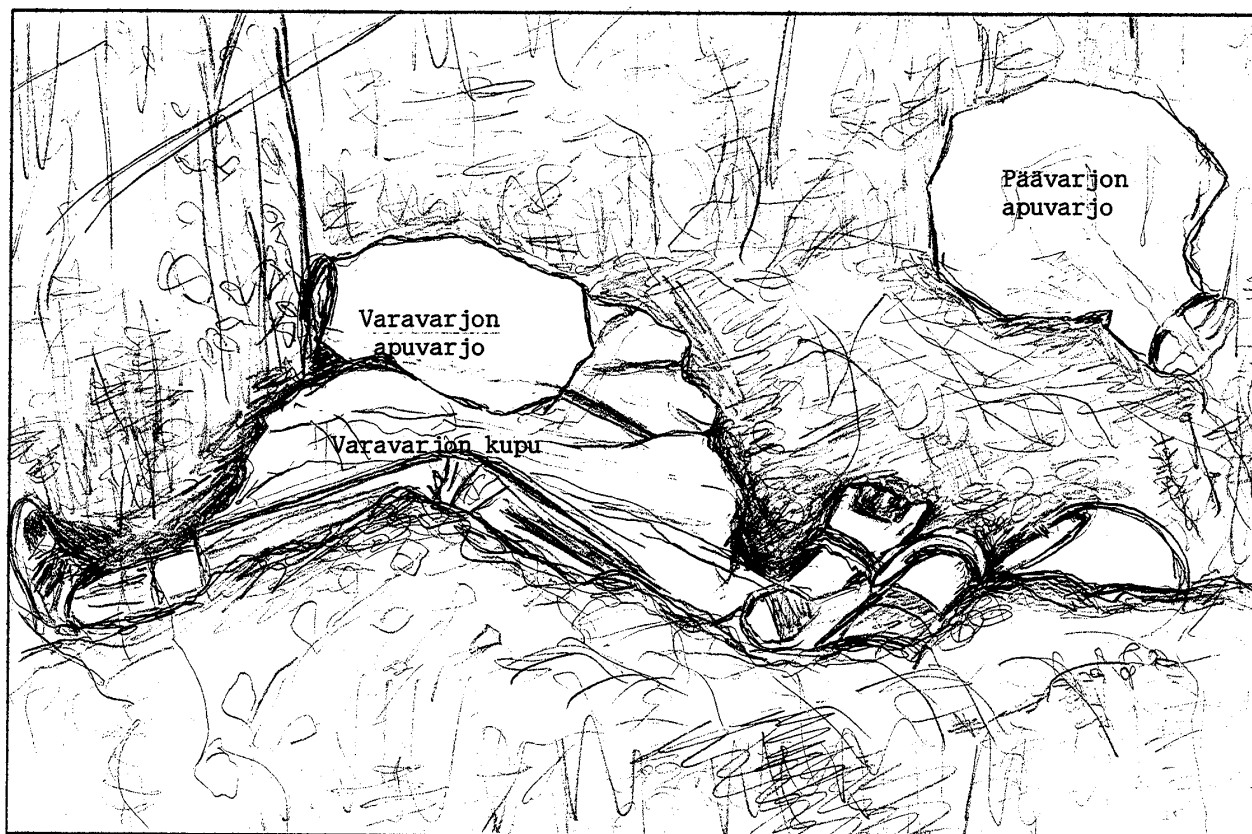
Uhri oli maassa selällään hieman oikealla kyljellään. Päävarjo oli sisäpussissaan uhrin alla punokset osittain vielä kumilenkeissään. Päävarjon apuvarjo oli uhrin pään vierellä noin puolen metrin etäisyydellä. Varavarjon kupu oli jalkojen päällä ja varavarjon apuvarjo oli laskeutuneena varavarjon kuvun päälle. Varavarjon kuvun yläosa oli selvänä noin 2/3 verran vahvikekanttaukseen asti, johon päävarjon vasen kantoviileke oli tarttunut.

Uhrin oikean nilkan ympärillä oli päävarjon apuvarjon yhdyspunos, päävarjon kantopunoksia sekä varavarjon punoksia.

Kuva 1. Piirros onnettomuuspaikasta.

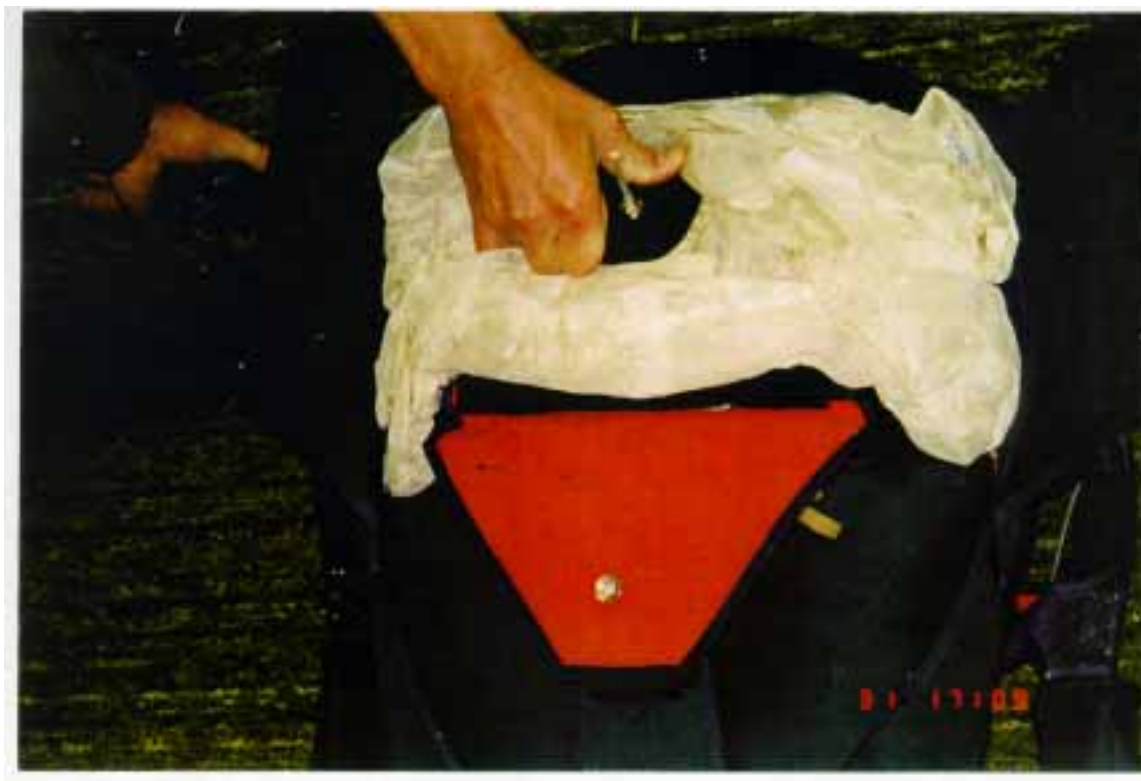
Päävarjon apuvarjon pakkauksessa oli vakava pakkausvirhe. Apuvarjon kangas oli levitetty koko sisäpussin leveydelle niin, että kangasta oli mennyt sisäpussin sivuille asti. Lisäksi apuvarjon kangasta oli apuvarjon kannen päällä.

Mikäli varjolla olisi hypätty olisivat em. seikat aiheuttaneet mitä todennäköisimmin apuvarjon toimintaan häiriön, jossa apuvarjo olisi kaatunut varjorepun taakse ja apuvarjon jäämisen turbulenssiin kuten onnettomuushypyllä kävi. Apuvarjo ei olisi ponnahtanut vapaaseen ilmapirtaan hyppääjän yläpuolelle, kuten normaalisti pitäisi tapahtua.

Löydetty pakkaustapa on vastoin valmistajan antamia ohjeita. Varjon pakanneen oppilaan mukaan tämä oli tuolloin käytetty pakkaustapa. Kerhon kouluttajien mukaan oppilaat oli opetettu pakkaamaan manuaalin mukaan.

Kuvassa 3 näkyy päävarjon apuvarjon virheellinen pakkaus, sen jälkeen kun läpät käännettiin varovasti sivuun samalla estäen apuvarjoa ponnahtamasta.

Kuva 3. Onnettomuuslennolla mukana olleen toisen oppilaan päävarjon apuvarjo.

4. Oppilastoiminnassa tulee käyttää korkeusmittarissa pehmeää, tyynymallista jalustaa.
5. Oppilaan varjonpakkauksen kolmannen tarkastusvaiheen tarkistajien tulee valvoa myös apuvarjon pakkaaminen ja repun sulkeminen.

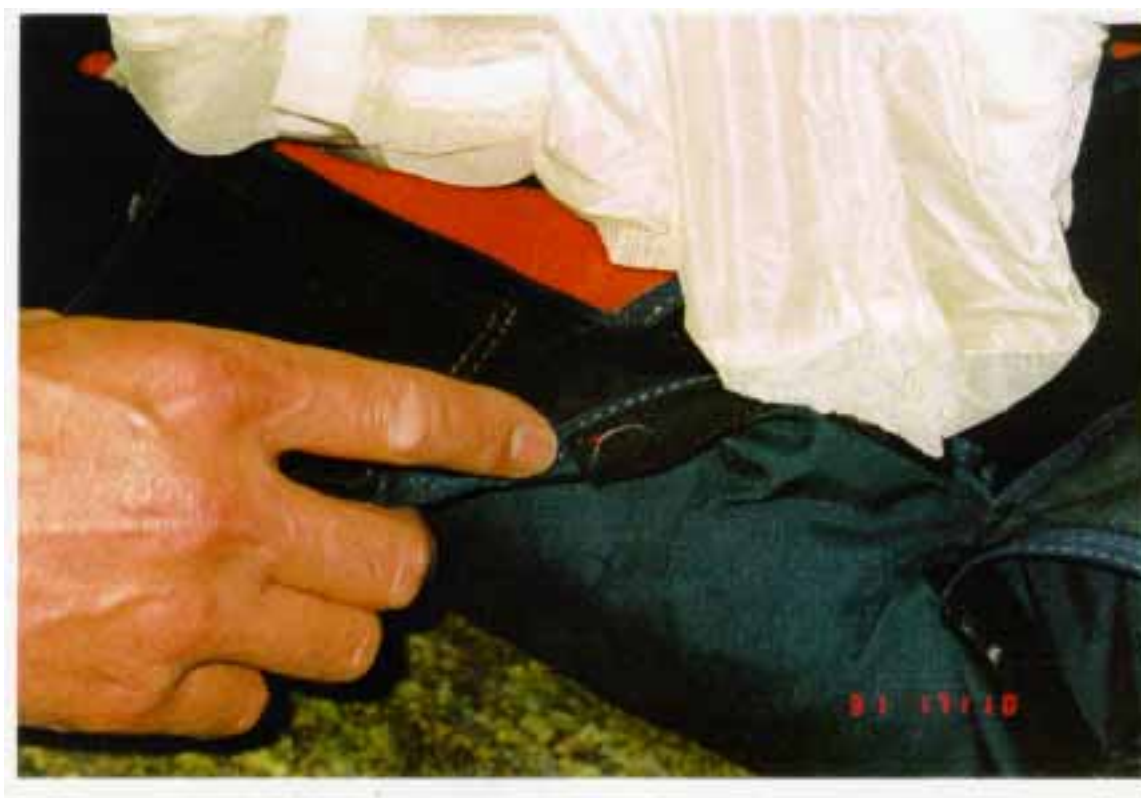
Apuvarjon kankaan alaosa on harsokangasta. Tämä harso oli tarttunut repun alaläpässä olevaan urostarraan tiukasti kiinni. Kyseistä tarraa tarvitaan silloin, kun varjokalusto muutetaan käytettäväksi kädestä päästettävän apuvarjon kanssa. Kun hypätään jousiapuvarjoa käyttäen, tarra on tarpeeton. Tarra on kiinnitetty ompelemalla repun alaläpän reunaan kiinni.

Kuvassa 4 apuvarjon harso on tarttuneena kiinni alaläpän tarraan. Tarra oli hyväkuntoinen ja harso oli tiukasti kiinni tarrassa.

Kuva 4. Apuvarjon harso kiinni tarrassa reppua avattaessa.

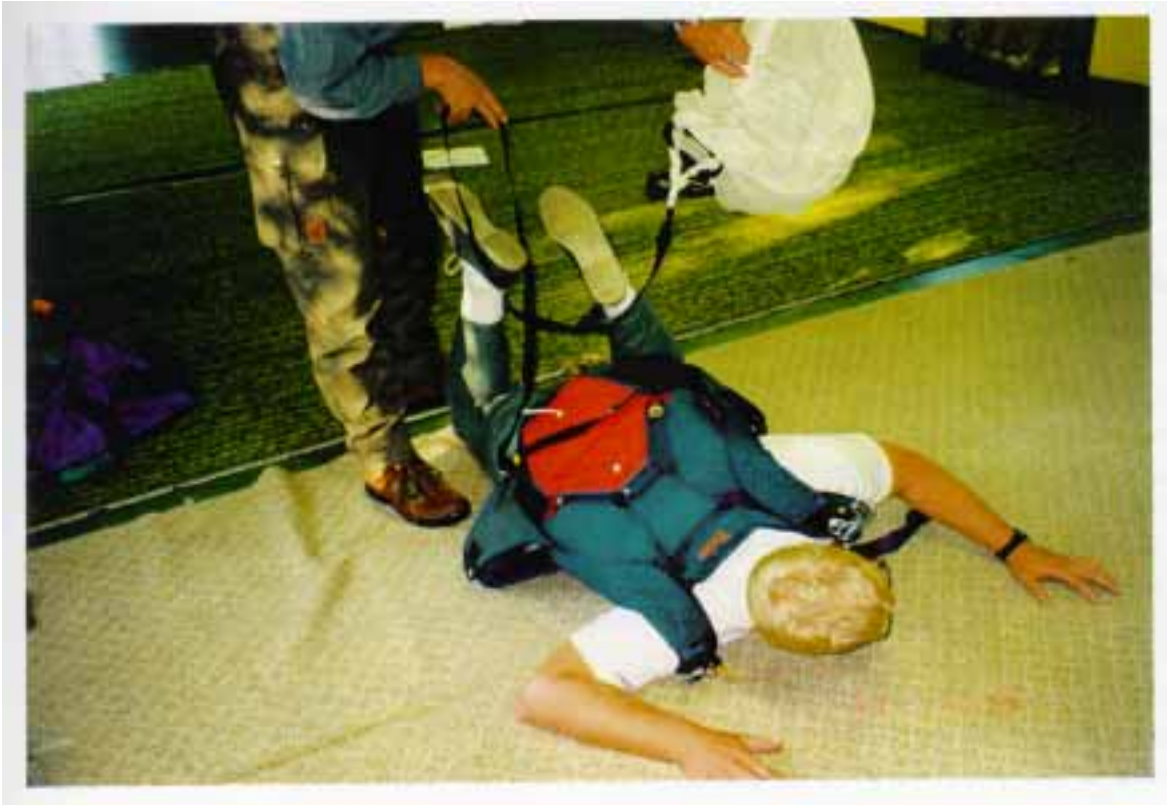
Koneen lentonopeutena oli lentäjän kertoman mukaan ollut noin 60 kts. Yhdessä hyppääjän suorittaman nopean avauksen, n. 1-2 sekuntia, seurauksena ilmanopeus päävarjon repun avaushetkellä on ollut alhainen. Oletettavasti juuri tuollaisen alhaisen ilmanopeuden vaikutuksesta päävarjon apuvarjon yhdyspunos liehuu eniten hyppääjän selän takana. Mikäli nopeutta olisi enemmän, yhdyspunos olisi apuvarjon turbulenssitilanteessa joko hyppääjän yläpuolella ilmapirrassa tai selkää vasten, mutta ei liehuisi hyppääjän selän takana vapaasti, kuten nyt oli käynyt. Koneesta hyppääjän perään katsonut hyppymestari kertoi nähneensä yhdyspunoksen liehuvan hyppääjän vasemmalla puolella. Yhdyspunos teki seuraavan sivun kuvien 5 ja 6 mukaisen lenkin hyppääjän oikean nilkan ympärille jääden siihen kiinni, kun päävarjon apuvarjo sai ilmaa ja nousi hyppääjän yläpuolelle. Lisäksi vedon vaikutuksesta yhdyspunos hinasi päävarjon sisäpussin lähelle nilkkaa.

Hyppääjän asento niin siipituella riippumisen kuin uloshypyn aikana oli voimakas x-asento, mutta jalat olivat liian koukussa. Tästä asentovirheestä hyppymestari olisi huomauttanut hyppääjää hypyn jälkeen. Tämä sama asentovirhe oli ollut myös kahdella aiemmalla itseaukaisuhypyllä. Hyppääjän edellistä hyppysuoritusta ei ollut hyväksytty tämän asentovirheen ja liian nopean avausvedon vuoksi.

Kuva 5. Yhdyspunos kiertymässä hyppääjän oikean nilkan ympärille.

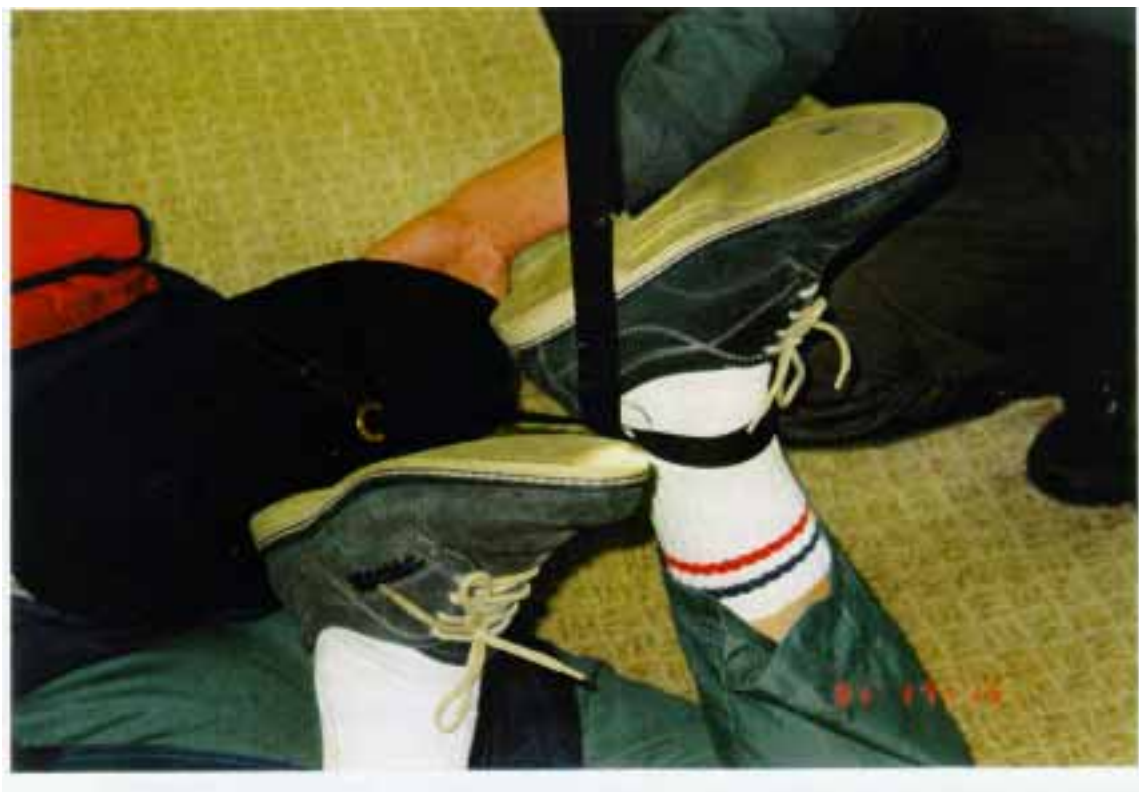
Muutaman sekunnin kuluttua apuvarjo sai ilmaa, mutta apuvarjon yhdyspunos oli takertunut lenkille hyppääjän oikean nilkan ympärille estäen päävarjon normaalin kehittymisen. Päävarjon sisäpussin kumilenkeistä purkautui jonkin verran punoksia, jotka myös kietoutuivat oikean nilkan ympärille. Tämän jälkeen hyppääjä teki varavarjotoimenpiteet. Päävarjon irrotuksen jälkeen kantoviilekkeet jäivät paikoilleen niin, että vasen viileke oli haaraantunut varavarjon repun päälle. Varavarjon apuvarjon ponnahtaessa ilmapirtaan se nousi viilekkeen hihnojen välistä vetäen pallovaravarjon kupua vahvikekanttaukseseen asti, johon vasen kantoviileke tarttui kiinni. Tuolloin kantoviileke irtosi vedon voimasta olkalukostaan ja nousi varavarjon kuvun mukana lukiten varavarjon helman ja estäen kupua saamasta ilmaa ja kehittymästä. Kehittymätön varavarjo oli hyppääjän yläpuolella n. kahden metrin korkeudella yläosastaan kynttilänä ja helmastaan kiinni kantoviilekkeessä, josta lähtevät punokset olivat kietoutuneena hyppääjän oikean nilkan ympärille. Tämä tilanne säilyi maahan asti, johon hyppääjä iskeytyi saaden välittömästi surmansa.

Kuva 6. Apuvarjon yhdyspunos hyppääjän nilkassa, kun apuvarjo on noussut hyppääjän yläpuolelle.

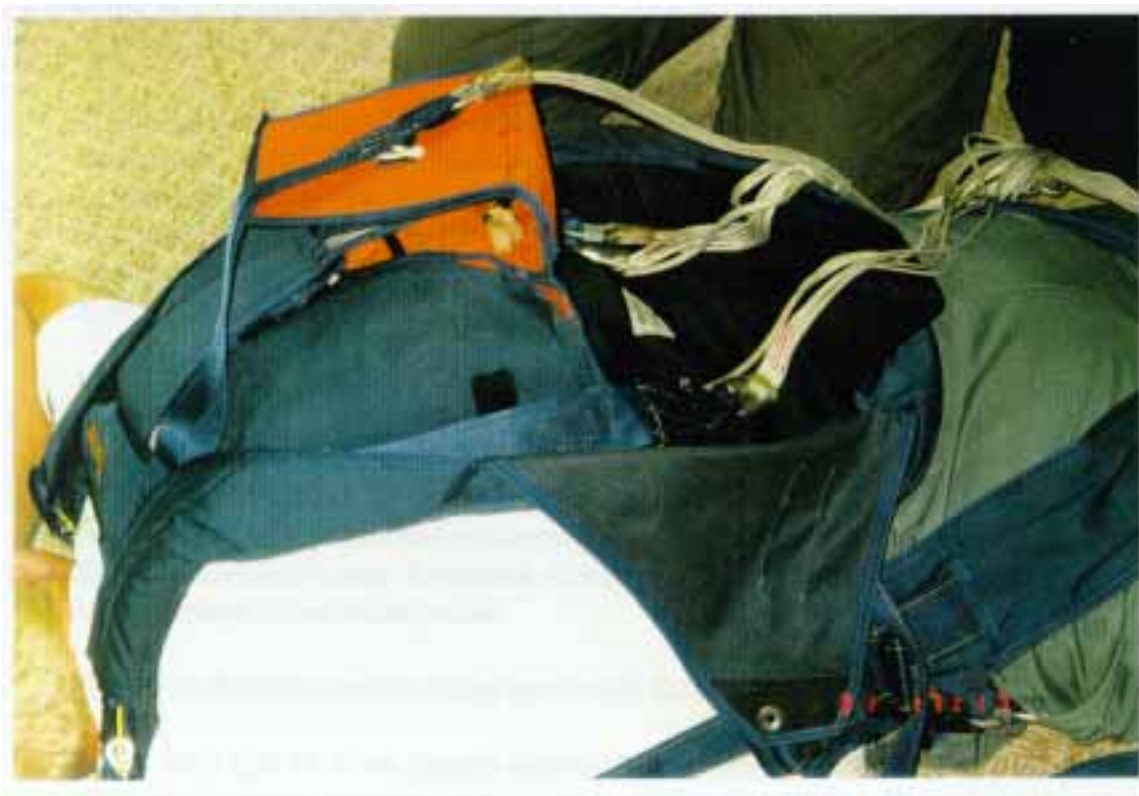
Seuraavalla sivulla on kaksi kuvaa, joista kuva 7 esittää tilannetta, jossa päävarjon vasen kantoviileke on haaraantunut varavarjorepun päälle. Kuvassa 8 varavarjon kupu, johon päävarjon kantoviileke oli tarttunut.

Kuva 7. Päävarjon kantoviileke on noussut viilekekanavastaan ja haaraantunut varavarjon repun päälle.

6. Punokset vetivät vasemman kantoviilekkeen ulos kanavastaan ja viileke haaraantui varavarjon repun päälle.
7. Varavarjotoimenpiteissä päävarjon kantoviilekkeet jäivät paikoilleen. Varavarjon kupu nousi vasemman kantoviilekkeen hihnojen välistä ja kupu takertui kiinni noustessaan kantoviilekkeeseen kuvun vahvikekanttauksen kohdalta .

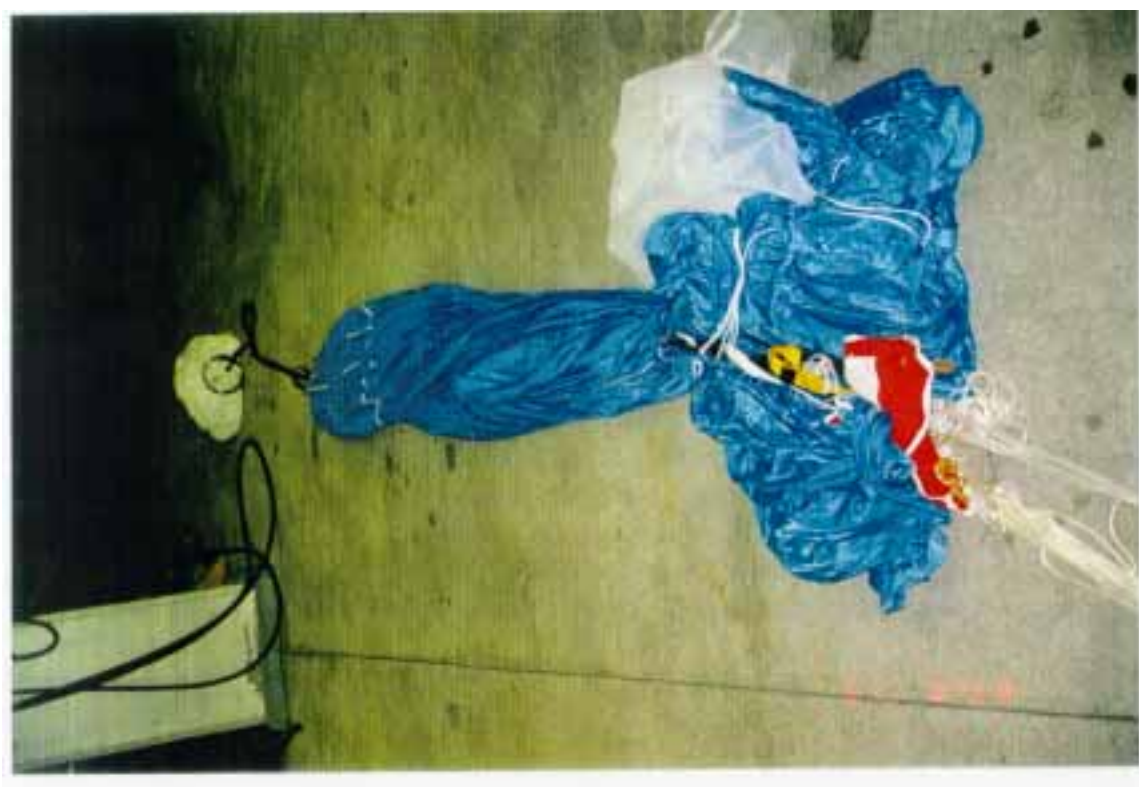
Varavarjon repun auetessa apuvarjo lähti sen päällä olleen kantoviilekkeen haarojen välistä. Varavarjon kupu nousi apuvarjon vetämänä, ja kuvussa olevan vahvikekanttauksen kohdalla vasen kantoviileke irtosi olkalukostaan ja lähti nousemaan varavarjon kuvun mukana. Kupu nousi kunnes hyppääjän jalkaan kiertyneet kantopunokset pysäyttivät sen. Samalla kantoviilekkeen haara kiristi varavarjon helman vahvikekanttauksen kohdalta niin, että varavarjon kupu ei saanut ilmaa eikä avautunut.

Onnettomuushypyllä tapahtui totaalinen vajaatoimintatilanne, missä päävarjon kantoviileke lukitsi varavarjon helman ja varavarjo ei kehittynyt lainkaan.

Kuva 8. Kuvassa varavarjon kupu, johon päävarjon kantoviileke on tarttunut.
