## Tutkintaselostus

B 8/1997 L

B 8a/1997 L

### **Lentoturvallisuutta vaarantaneet tapaukset Vihdin VOR-radiomajakan läheisyydessä 25.10.1997 ja 20.8.1997**

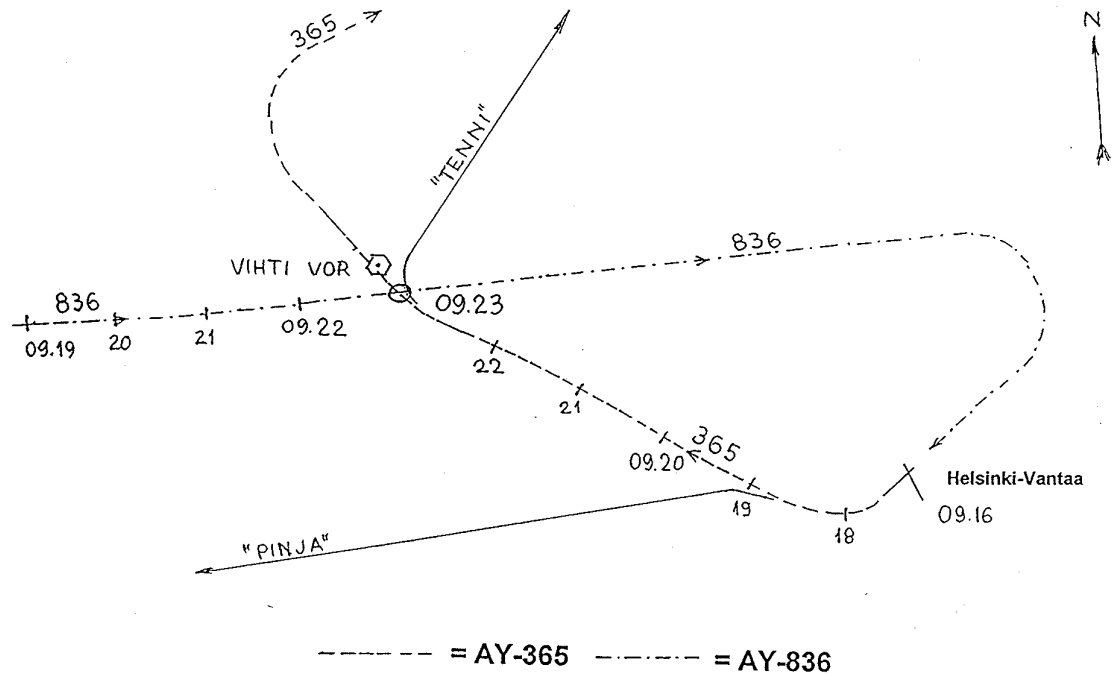
### AY-365:n ja AY-836:n kohtaaminen 25.10.1997 klo 09.23 UTC

Kello 12.23 AY-365 oli edelleen nousussa lentopinnalle 140 noin 5 km Vihdin VOR-radiomajakan kaakkoispuolella ja aloitti vakiolähtöreitin mukaisen oikeanpuoleisen kaarron. Samanaikaisesti AY-836 saapui Vihdin radiomajakan itäpuolelle säilyttäen lentopinnan 110. Koneiden lentoradat olivat risteävät ja AY-365 oli nousemassa AY-836:n lentokorkeuden läpi. Kello 12.23 tutkalennonjohtaja antoi korkeusselvityksen Vihdin länsipuolella länteen päin lentävälle AY-213:lle. Samalla hän huomasi AY-836:n ja AY-365:n välillä uhkaavan vaaratilanteen ja käski kahdesti AY-365:ttä säilyttämään lentopinnan 100 (3050 m std). Kone kuittasi saamansa selvityksen ja ilmoitti laskeutuvansa lentopinnalle 100. Käskytyshetkellä AY-365 oli jo ehtinyt nousta lentopinnalle 104 (n. 3120 m) ja nousi vielä lentopinnalle 107 (n. 3200 m) ennen kuin ohjaaja sai koneen nousevan lentoradan muutettua laskevaksi. Samalla koneen miehistö havaitsi yläpuolellaan vastaantullevan AY-836:n, jonka miehistö oli radioliikenteestä ymmärtänyt tilanteen ja samalla havainnut alapuolelta etuoikealta kaarrossa Helsingin suunnasta lähestyvän DC-9-koneen. AY-836:n miehistö arvioi, että koneet tulisivat ohittamaan toisensa läheltä, mutta yhteentörmäysvaaraa ei olisi, minkä vuoksi he eivät ryhtyneet väistötoimenpiteisiin.

Ilma-alukset ohittavat toisensa miehistön havaintojen ja tutkatallenteen mukaan likimain päällekkäin AY-365:n lentäessä lennonrekisteröintilaitteiden mukaan noin 100 metriä AY-836:n alapuolelta. Lennonrekisteröintilaitteiden tyypillisen virheen huomioonottaen korkeusero on voinut olla 45-125 m.

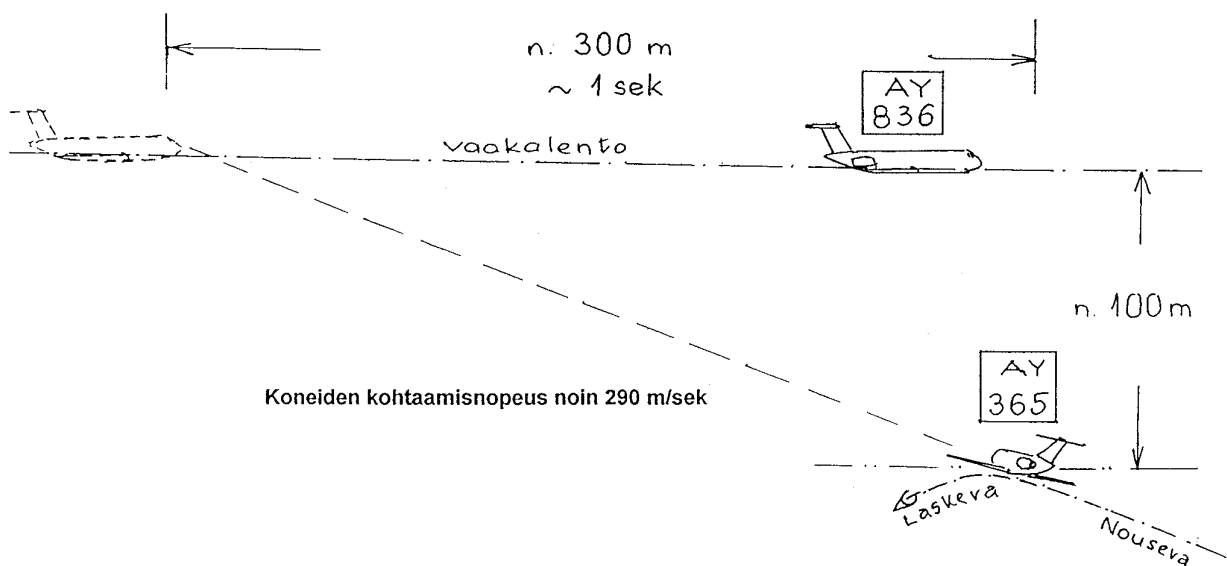
### Koneiden arvioitu keskinäinen asema kohtaamishetkellä

13. Lentokoneet ohittavat toisensa lähes vastakkaisilla lentosuunnilla likimain päällekkäin 45-125 metrin korkeuserolla.
14. Näköhavainnon tehneen koneen kapteeni ei ryhtynyt väistötoimenpiteisiin, koska ei pitänyt niitä välttämättöminä.

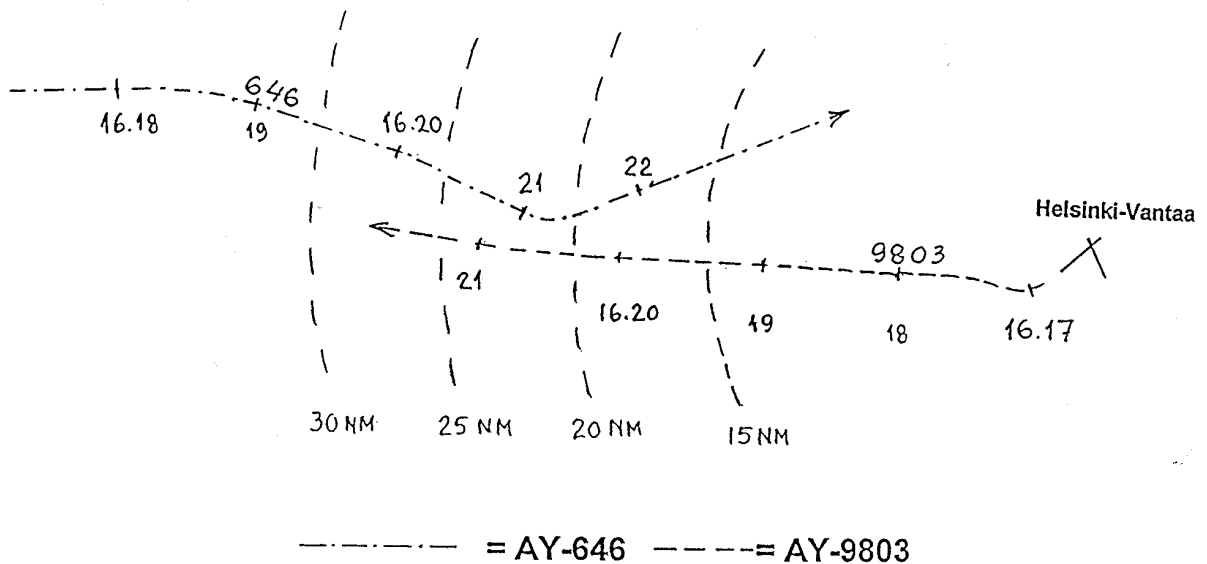
## AY-646:n ja AY-9803:n kohtaaminen 20.8.1997 klo 16.20 - 16.21 UTC

Keskiviikkona 20. päivänä elokuuta 1997 noin klo 19.20 Suomen aikaa sattui Vihdin VOR-radiomajakan eteläpuolella lentoturvallisuutta vaarantanut tapaus, jossa Finnair Oyj:n omistamien ja käyttämien reittilennolla AY-646 Tukholmasta Helsinkiin olleen DC-9-51 tyyppisen ilma-aluksen rekisteritunnukseltaan OH-LYO ja koululennolla AY-9803 Helsingistä Turkuun olleen DC-9-51 tyyppisen ilma-aluksen rekisteritunnukseltaan OH-LYZ kohtaaminen oli johtamassa siihen, että kansainvälisesti sovitut turvaetäisyydet olisivat alittuneet. Lennonjohtajan melko myöhäisessä vaiheessa tekemien korjaustoimenpiteiden johdosta turvaetäisyyksiä ei alitettu, mutta AY-9803 teki kuitenkin voimakkaan väistöliikkeen. Ilma-aluksissa oli yhteensä 8 henkilöä.
