## Tutkintaselostus

B 9/1997 L

### Vaaratilanne Turun lentoasemalla 30.12.1997

DC-9-41

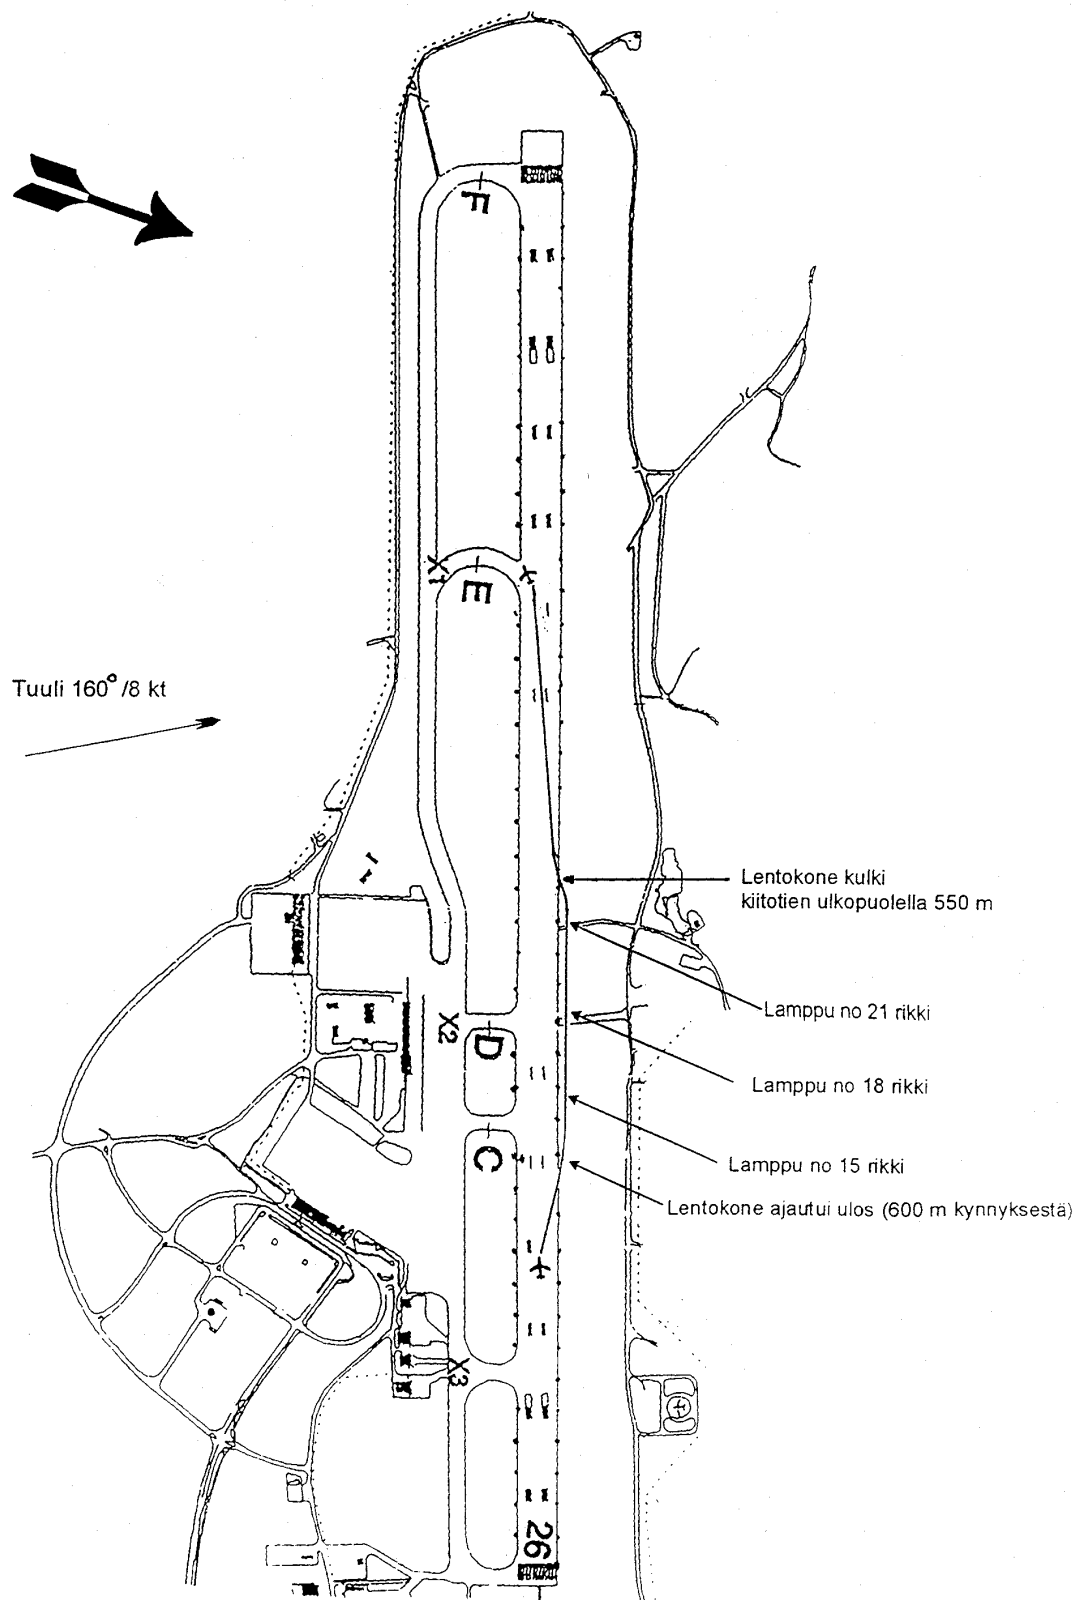
**PIIRROS LENTOKONEEN JÄLJISTÄ TURUN LENTOASEMALLA 30.12.1997**

Lentokone laskeutui 600 m kynnyksen jälkeen oikean päälaskutelineen pyörät 12 m kiitotien oikean reunaviivan vasemmalle puolelle ja vasemman päälaskutelineen pyörät 13 m kiitotien keskilinjaa oikealle puolelle. Spoilerit avautuivat normaalisti, jolloin siipien kantovoima väheni. Laskeutumishetkellä kone oli hieman oikealle kallistettuna ja meni noin 200 m kiitotiellä kuljettuaan ulos sen oikeasta reunasta. Päälaskutelineiden jäljet näkyivät lumessa jatkuvina kiitotiellä ja sen ulkopuolella, eikä sivuttaisen luistamisen merkkejä ollut havaittavissa. Nokkatelineen jälki alkoi kiitotien reunan ulkopuolella.

Kuvassa 1 on piirros koneen jäljistä laskukiidon aikana.

Vasen päälaskuteline ja nokkateline pysyivät koko ajan asfaltoidulla alueella, mutta oikea päälaskuteline kulki osittain nurmella. Lentokone pysähtyi kiitotielle 1800 m kynnyn jälkeen E-rullautien kohdalle. Kiitotien ulkopuolella oli 10-20 cm märkää lunta ja sohjoa. Pyörien ilmaan heittävä lumisohjo aiheutti koneelle lieviä rakenteellisia vaurioita.

Lentokone kulki kiitotien ulkopuolella 550 m:n matkan. Vasemman laskutelineen pyörät olivat vaurioittaneet kolmea kiitotien reunavaloa (no 15, 18 ja 21). Kone tuli takaisin kiitotielle reunalamppujen 22 ja 23 välistä. Kiitotien ulkopuolella oli 10-20 cm märkää lunta ja sohjoa.
