ONNETTOMUUSTUTKINTAKESKUS
Kasarmikatu 44
PL 1
00131 HELSINKI
Puh. 09-18251, telefax 09-1825 7811

HELIKOPTERIN SA-360, OH-HTR LENTOVAURIO SIILINJÄRVELLÄ 13.6.1997

**Tutkintaselostus
N:o C 14/1997**

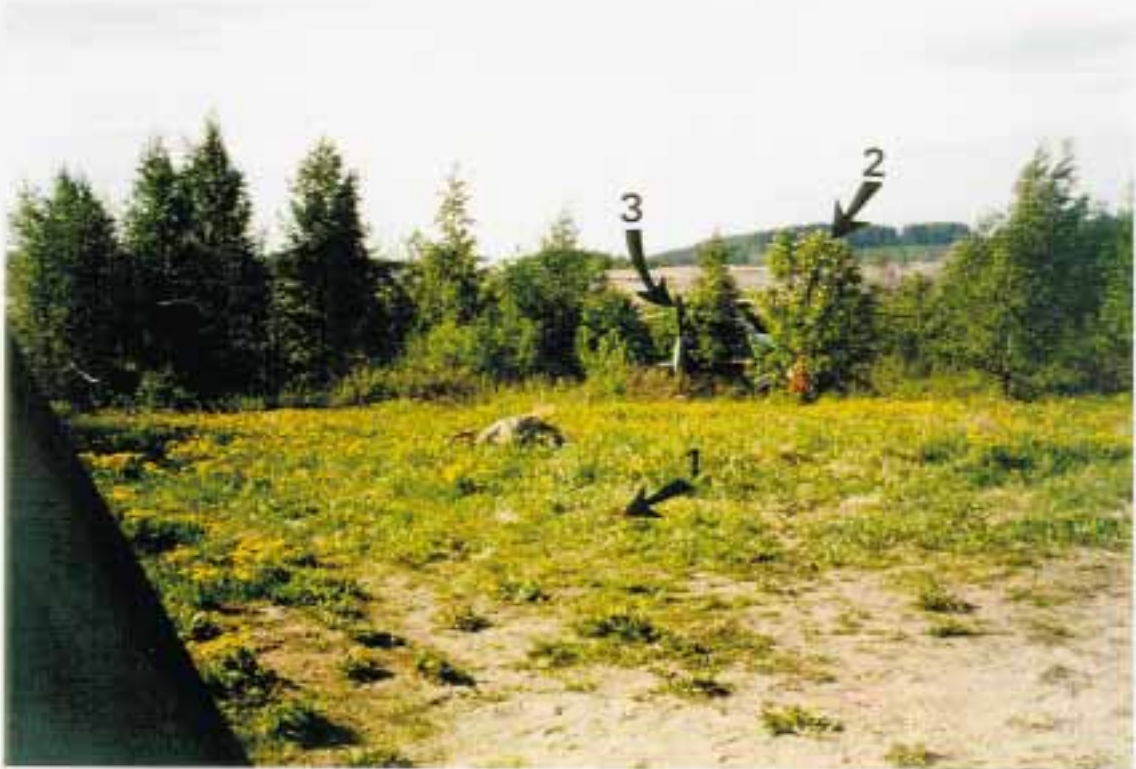
Kuva 1. Lentoonlähtöpaikka lentosuuntaan kuvattuna. 1=säiliön jajan kuopaisujälki. 2=pihlajapensas, johon säiliö törmäsi, 3=helikopteri. Lentoonlähtöpaikka oli kumpareelle, jota ympäröi matala metsä ja pensaat.

Yhtenä vaikuttavana syynä oli lannoitesäiliön jalan osuminen maahan noin kahdeksan metrin päässä lähtöpaikasta, jolloin jalan alapäässä oleva teräslaippa oli kuopaisut kovaan nurmimaahan ja irrottanut siitä multaa muutaman kourallisen verran. Tämä kuopaisu oli tuntunut helikopterissa hyvin. Huomioitaessa vallanneet olosuhteet ja lennon kriittinen vaihe (pieni nopeus eikä helikopteri vielä ollut ylittänyt ns. maapyörrettä), kuopaisu on hidastanut nopeuden kiihtymistä.

4. Ulkoilman lämpötila oli noin 25 °C ja tuulen suunta vaihteli noin 100 astetta ja mahdollisessa termiikkilanteessa enemmänkin.
5. Pian lentoonlähdon jälkeen lannoitesäiliön jalka kuopaisi maahan hidastaen nopeuden kiihtymistä ja nousua. Tämän jälkeen säiliö törmäsi pihlajapensaaseen ja helikopteri vajosi maahan.

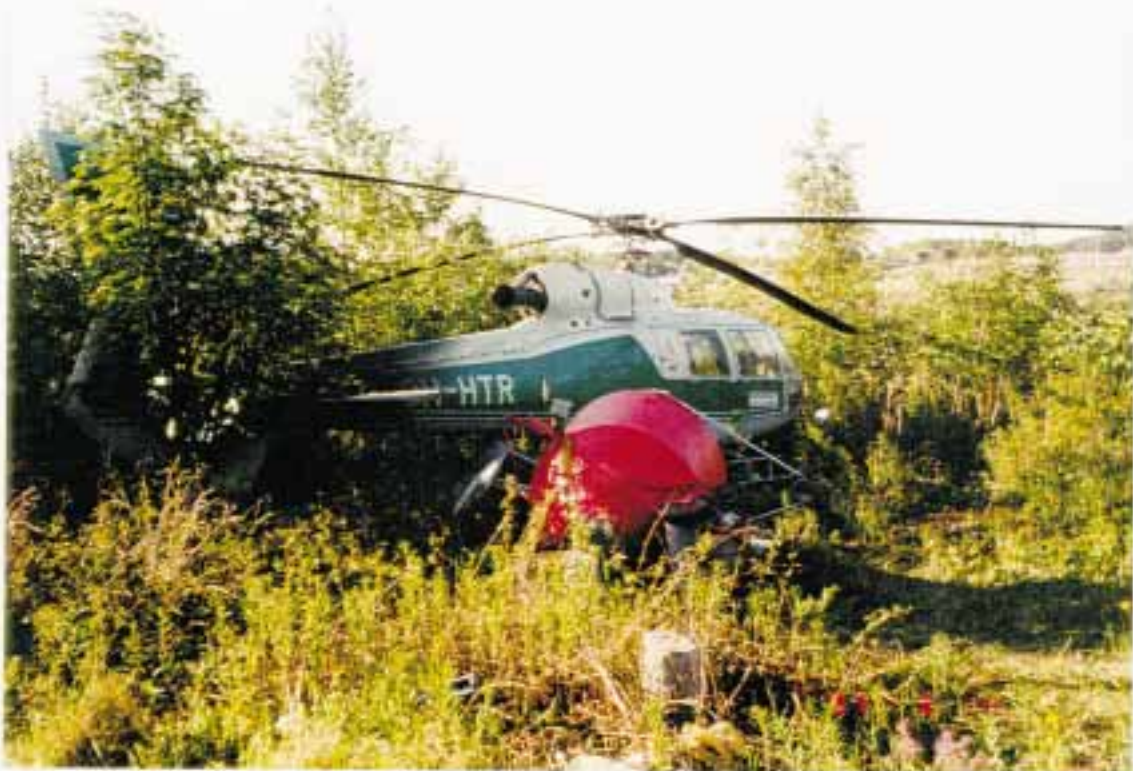
Lannoitesäiliö putosi kyljelleen maahan helikopterin perärungon oikealle puolelle. Levittimen moottorin pakokaasu sytytti ruohikon palamaan helikopterin perärungon alla, mutta lastauspaikalla ollut henkilö riensi paikalle ja sammutti palon.

Vaurio ei aiheuttanut henkilövahinkoja. Helikopterin pääroottorin kaikki lavat vaurioituivat ja lannoitesäiliön jalka taipui.

Kuva 2. Helikopteri vauriopaikalla. Helikopterin oikealla puolella on lannoitesäiliö, jonka ohjaaja oli laukaissut irti juuri ennen maahan vajoamista. Levittimen moottori oli sytyttänyt maastopalon helikopterin perärungon alle. Pääroottorin lavat katkaisivat vasemmalla näkyviä koivuja, jolloin lavat vaurioituivat.
