ONNETTOMUUSTUTKINTAKESKUS
Kasarmikatu 44
PL 1
00131 HELSINKI
Puh. 09-18251, telefax 09-18257811

LENTOKONEEN D-ENPO, Piper PA-18-150 LASKU- VAURIO NÄRPIÖSSÄ 26.6.1997

**Tutkintaselostus
N:o C 17/1997 L**

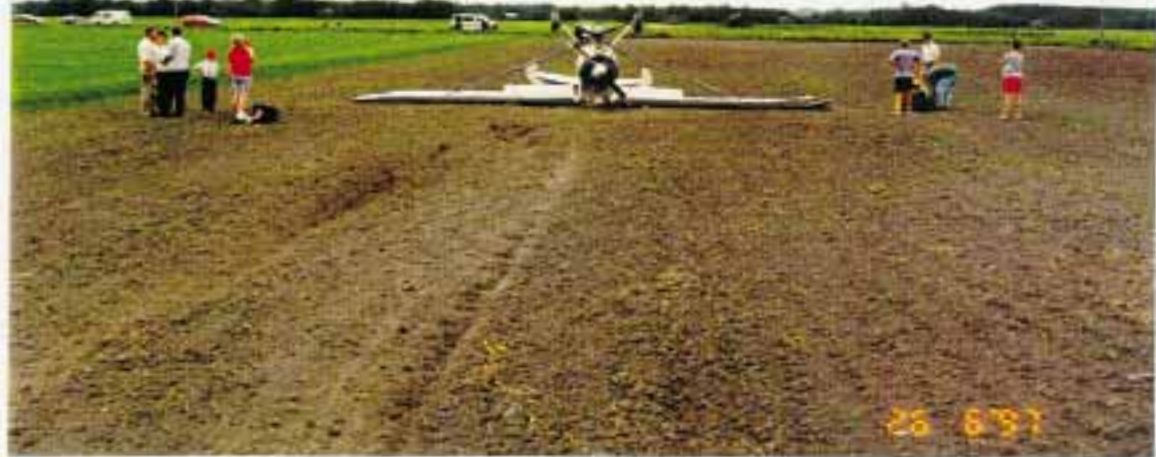
Kuva 1. Kuvassa etualalla näkyvät jarrutusjäljet. Peltosarkaa oli jäljellä noin 100 m.

oli todennäköisesti tullut epäily, ettei lentokone pysähdy ennen ojaa ja maantietä, joten hän oli jarruttanut voimakkaasti. Jarrituksen seurauksena lentokone oli kaatunut etukautta selälleen. Jarrutusjälkien ja nokan tekemien jälkien perusteella nopeus oli ollut vielä kaatumishetkellä varsin suuri. Sitä tukevat myös kaatumisessa syntyneet lentokoneen peräsimien isot vauriot. Pyörivä pyörä ei ollut painunut erittäin kuivaan kesantopeltoon, mutta jarrutettuna pyörät olivat uponneet varsin syvälle.

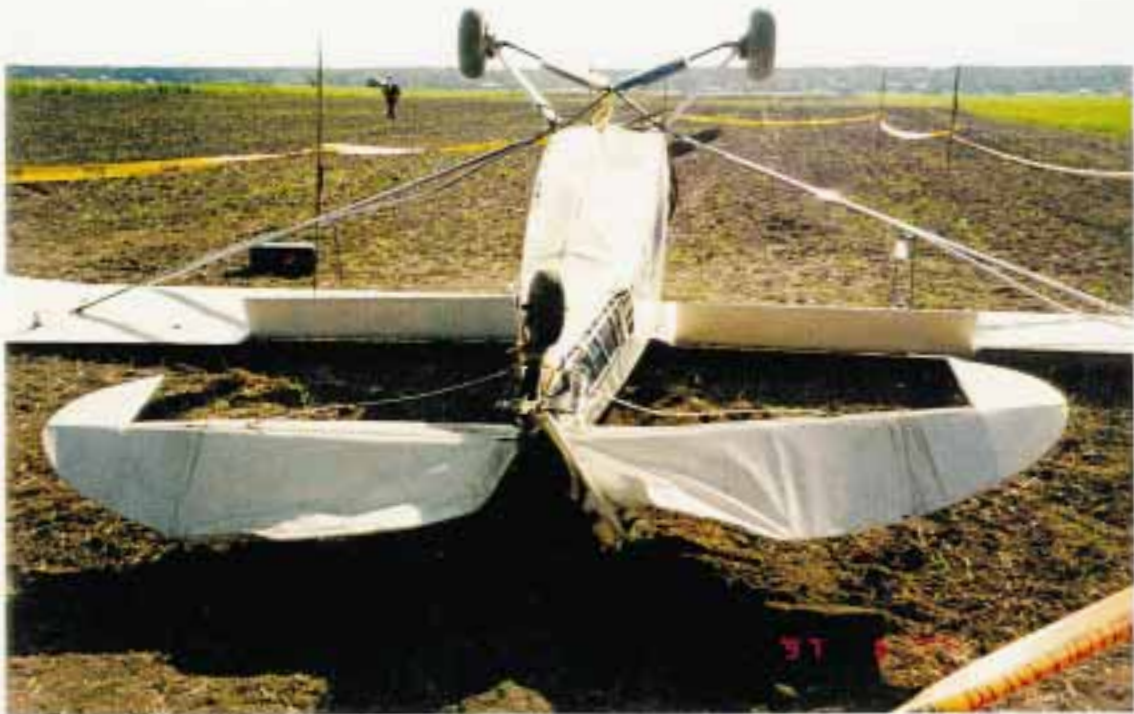
Kuva 2. Laskusarka tulosuuntaan kuvattuna.

Pakkolaskupaikan valinta oli hyvä ja laskeutuminen tapahtui vastatuuleen. Laskusaran pituus oli noin 1000 m, mutta ohjaaja laskeutui kuitenkin sen viimeiselle neljännekselle. Lentokone oli tehnyt laskussa useita pomppuja, joista päätellen laskussa oli ollut ylinopeutta. Näistä kahdesta seikasta johtuen ohjaajalle

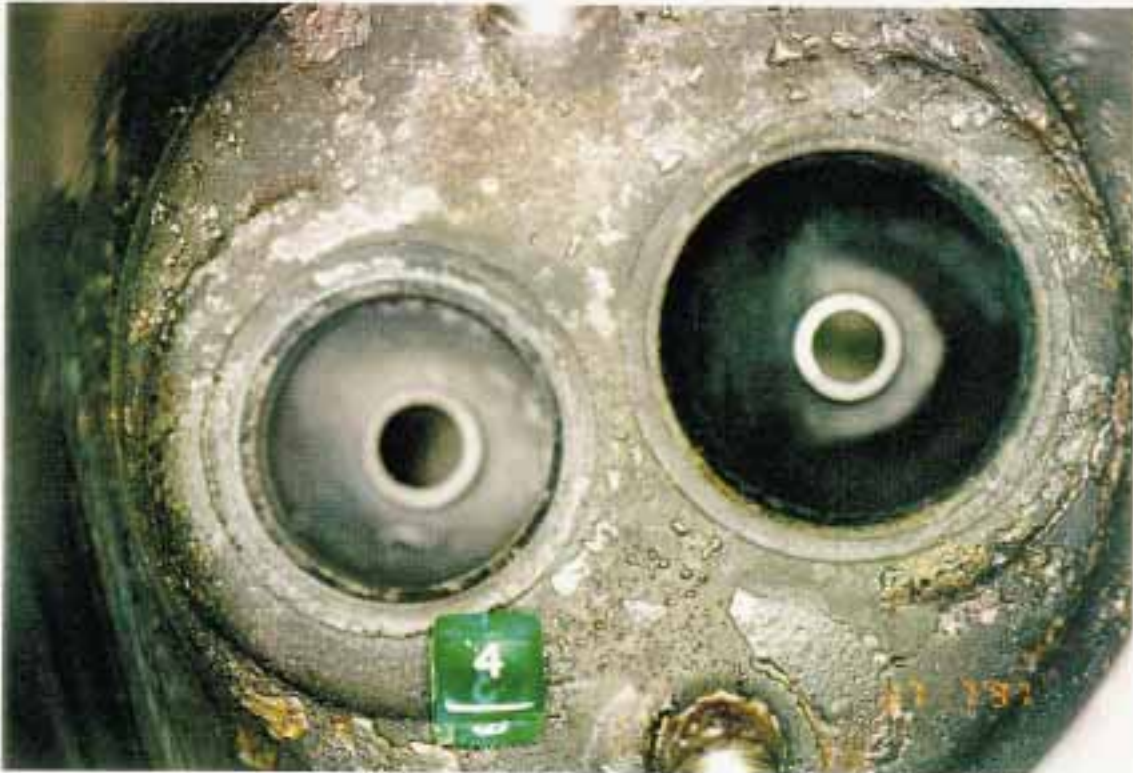
Palotilan väri oli selvästi muita tummempi ja karsta oli kiiltäväpintaista ja kovaa. Pakoventtiilin varsi oli täysin kuiva öljystä. Imuventtiilin varressa oli öljyä, mutta varren liukupinnassa oli nähtävissä mahdollisesti ylikuumenemisestä syntyneitä sinistyneitä väriläikkiä. Männänpään väri oli myös muita tummempi, mutta muutoin männässä ei ollut huomautettavaa.

Kuva 3. Sylinterin nro 4 palotilan karsta oli kiiltävän lasimaista ja väriltään lähes mustaa. Muiden sylintereiden palotiloissa karsta oli normaalia vaalean ruskeaa ja pinnaltaan pölymäistä.

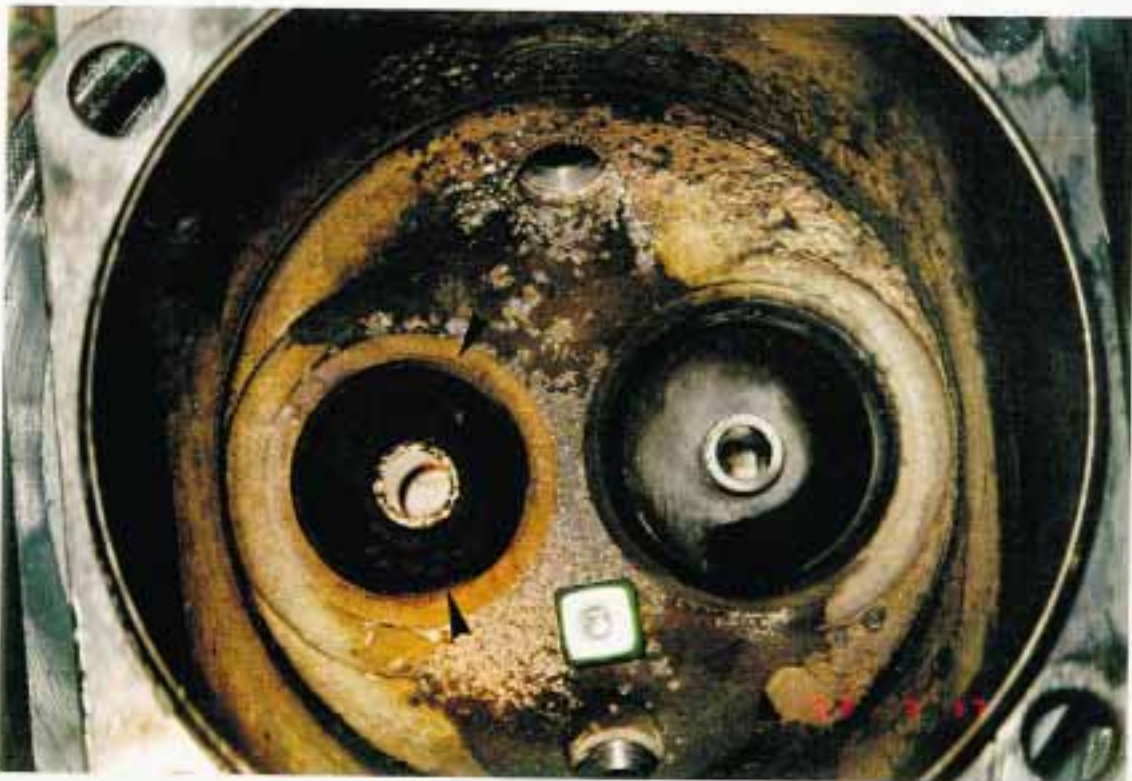
Palotilan väri oli vähän edellisiä vaaleampi. Pakoventtiilin istukan kulumisjälkien perusteella istukkarengas oli kieroutunut (peukalokokeessa heikot puristusaineet). Pakoventtiilin varsi oli syöpynyt. Männässä ei ollut huomautettavaa.

Kuva 4. Sylinterin nro 3 palotilan karstanmuodostus oli normaalia, kuten myös sylinterien 1 ja 2. Nuolet osoittavat pakoventtiilin istukkarenkaassa kohtia, joissa on ollut huono tiiviys.

Sylinterin nro 3 pakoventtiilissä todettiin istukkarenkaan kieroutumisen vuoksi vuotoa, jota jälkien perusteella oli ollut jo pidemmän aikaa. Vika aiheuttaa tehonmenetystä, mutta ei yhtäkkistä käyntihäiriötä. Pakoventtiilien varsien syöpyä ei vaikuta moottorin toimintaan, mutta heikentää varren lujutta.

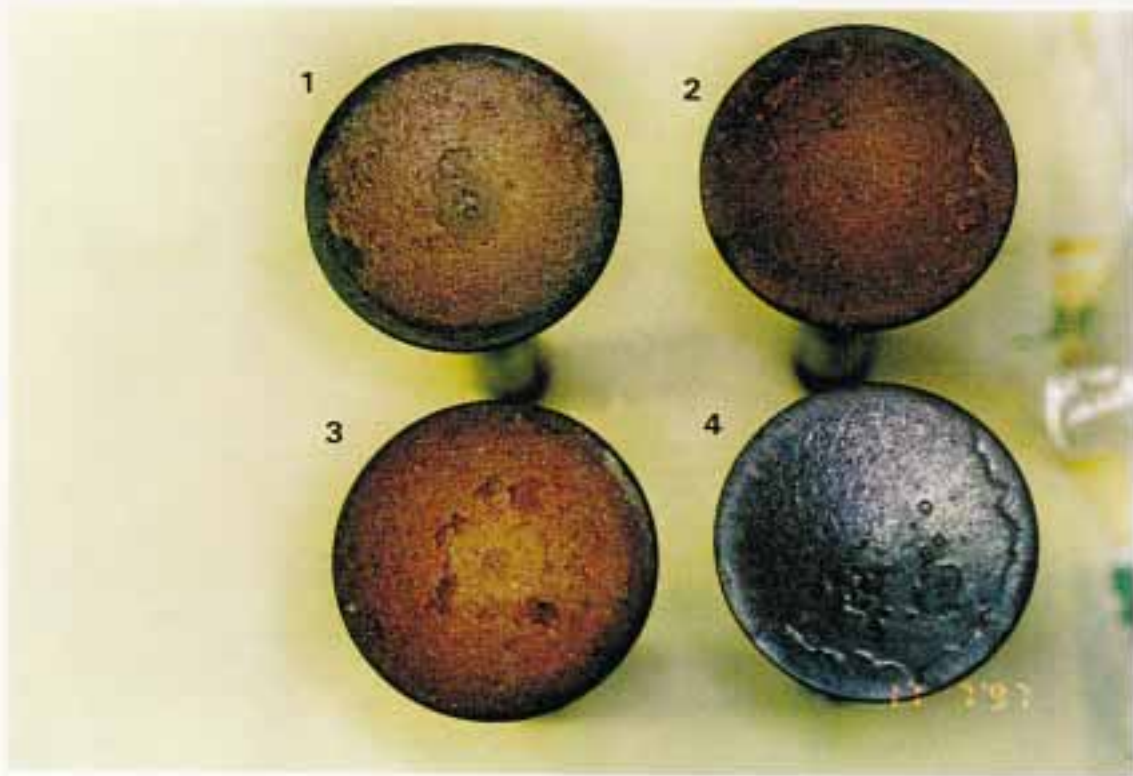
Kuva 5. Kaikkien sylintereiden pakovoventtiilit. Sylinterin nro 4 venttiilin karsta on selvästi erilaista.

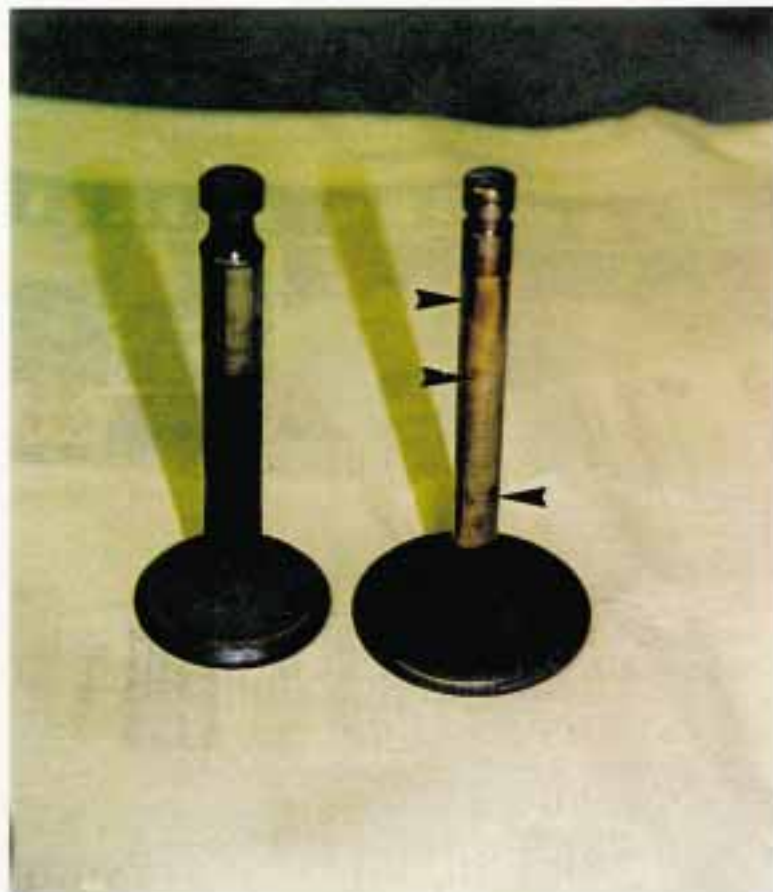
Kuva 6.

Sylinteri nro 4:n venttiilit. Pakovoventtiilin (vasen) varsi oli täysin kuiva öljystä ja varressa oli runsaasti karstaa. Imuventtiilin varressa oli öljykalvo, mutta varressa oli sinistyneitä laikkuja (nuolet).

Käytännössä palamishäiriön voi aiheuttaa likaisten sytytystulppien vajaatoiminta, mikä kaksoissytytysjärjestelmässä olisi kuitenkin edellyttänyt myös ylätulpan toimintahäiriötä. Tässä tapauksessa ylätulppa oli puhdas ja toimi kokeessa normaalisti. Sylinterin nro 4 venttiilinvarret olivat muista poikkeavat, joten jomman kumman venttiilin hetkellinen auki juuttuminen on saattanut olla kysymyksessä. Erityisesti pakoventtiilin juuttuminen auki aiheuttaa ohjaajan kertoman mukaisen käyntihäiriön. Venttiilien aukijuuttumisia on sattunut Suomessa vuosittain muutamia.
