ONNETTOMUUSTUTKINTAKESKUS  
Kasarmikatu 44  
PL 1  
00131 HELSINKI  
Puh. 09-18251, telefax 09-18257811

# HELIKOPTERILLE OH-HWA SIILINJÄRVELLÄ 11.07.1997 TAPAHTUNUT LENTOVAURIO

**Tutkintaselostus**  
N:o C 20/1997 L

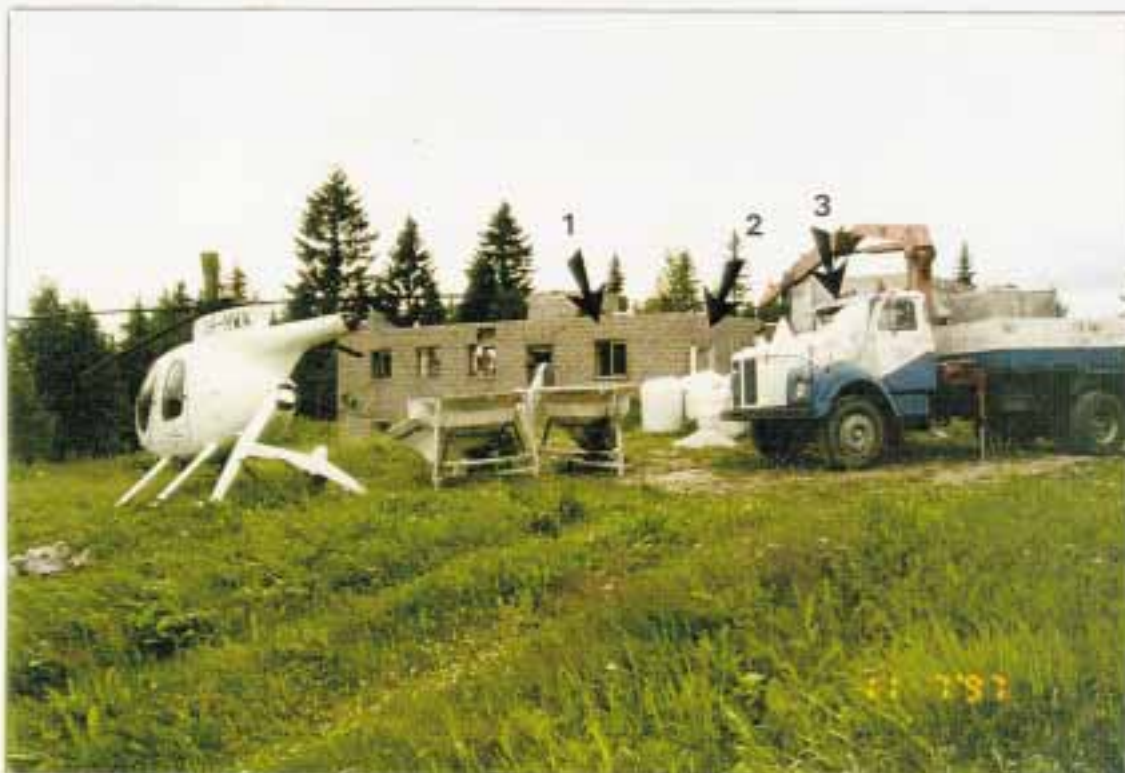
Katkennut pyrstöpuomi lensi täyttöpäikän vieressä olleen kuorma-auton nokkaan ja kimposi siitä noin 7 metrin päähän. Pyrstöpuomi osui myös kuorma-auton alle pakenemassa olleen avustajan vasempaan olkapäähän ja lonkkaan.

tyhjän 600 kg:n suursäkin huoneen toisella seinustalla olevasta avonaisesta oviaukosta ulkopuolelle, josta se päätyi helikopterin pääroottoriin.

Säkin päällinen oli vahvaa kuitukangasta ja sisäpuolella oli muovinen vedenpitävä säkki. Osuessaan pääroottoriin säkki aiheutti siinä aerodynaamisia muutoksia, mistä johtui nokan äkillinen painuminen alas sekä tärinä. Ohjaajan korjatessa pituuskallistusta, on pääroottori katkaisut pyrstöpuomin, johtuen koneen asennosta sekä rajusta ohjaussauvan vedosta taaksepäin.

Kuva 1. Yleiskuva vauriopaikalta. Helikopterin nokka osoittaa lähestymissuuntaan. Katkennut pyrstöosa on osittain helikopterin alla. Taustalla näkyy navetan raunio ja kulmahuoneen avonainen ikkuna (nuoli 1) sekä ovi-  
aukko (nuoli 2). Roottorista lentänyt säkki on kuorma-auton moottoripellin  
päällä (nuoli 3).

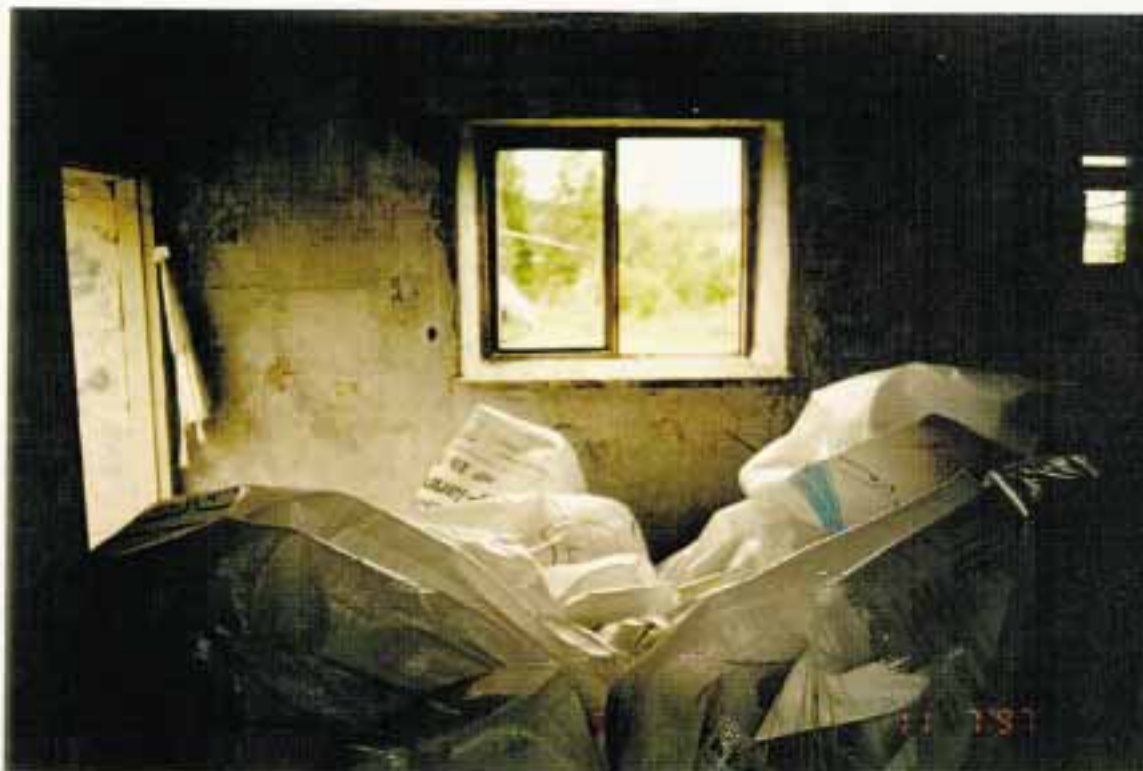
Samalta paikalta oli aikaisemmin lentänyt lannoituslentoja toinen ansiolentoyritys, joka oli myös käyttänyt kulmahuonetta tyhjiin säkkien varastona. Vaurion tapahtumahetkellä säkkejä oli kertynyt lähes ikkuna-aukon alareunan tasolle saakka. Lähestyessään täyttöpäikkaa helikopteri aiheutti ilmavirtauksen päin kulmahuoneen lasitonta ikkuna-aukkoa ja huoneeseen syntyneen ylipaineen purkautuessa ilmavirta puhalsi

Tyhjät säkit viedään normaalisti riittävän kauas maastoon. Tässä tapauksessa ohjaaja katsoi navetan raunion kulmahuoneen olleen turvallinen tyhjien säkkien varastointipaikka. Paikan valinnassa ei kuitenkaan ole osattu ottaa huomioon ilmavirtausta huoneen sisälle ja sen vaikutusta lähes ikkuna-aukon tasalle kasvaneeseen säkkikasaan.

Kuva 2. Kulmahuone sisältä kuvattuna.
