Tutkintaselostus

C 23/1997 L

Harrastevalmisteiselle helikopterille Oulaisissa 16.8.1997 tapahtunut lento-onnettomuus

OH-XHV, Rotorway Exec 90C

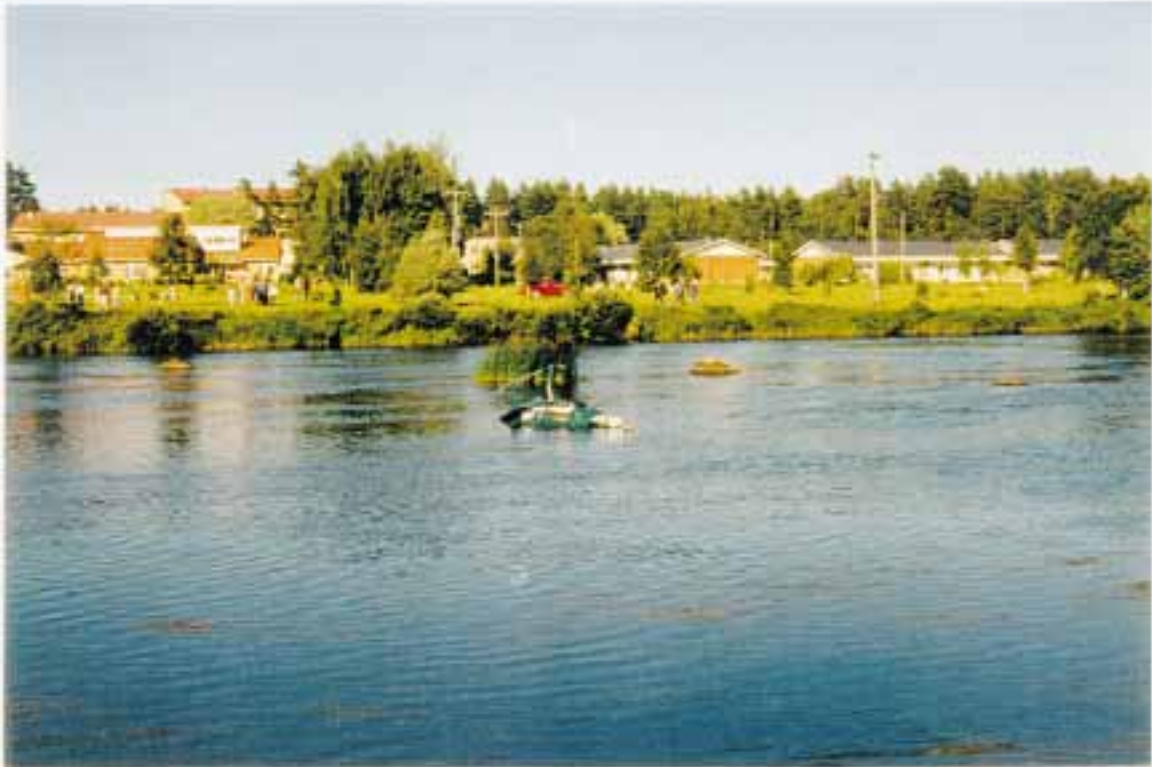
Kuva onnettomuuspaikalta. Oikealla näkyy 20 kV:n jokea ylittävän voimajohton pylväs. Helikopteri lensi jokea myötäillen ja osui voimajohtoon päätyen vasemmalle kyljelleen keskelle jokea. Joki oli tapahtumapaikalla vain n. metrin syvä.

Törmäys johtimiin tapahtui siten, että yksi johdin osui telineen pystyputkeen katketen leikkautumalla. Toinen johdin on osunut jalasputken alapintaan katketen kuroutumalla. Kolmas johdin on luistanut jaslasputkia myöden pysyen ehjänä. Katkenneista johtimista ei ole ollut vaaraa ulkopuolisille. Johdon sähköön uudelleen syöttöryitykset ovat tapahtuneet ennenkuin ulkopuolisilla on ehtinyt paikalle. Koneessa ei ollut jälkiä valokaarien jäljistä.

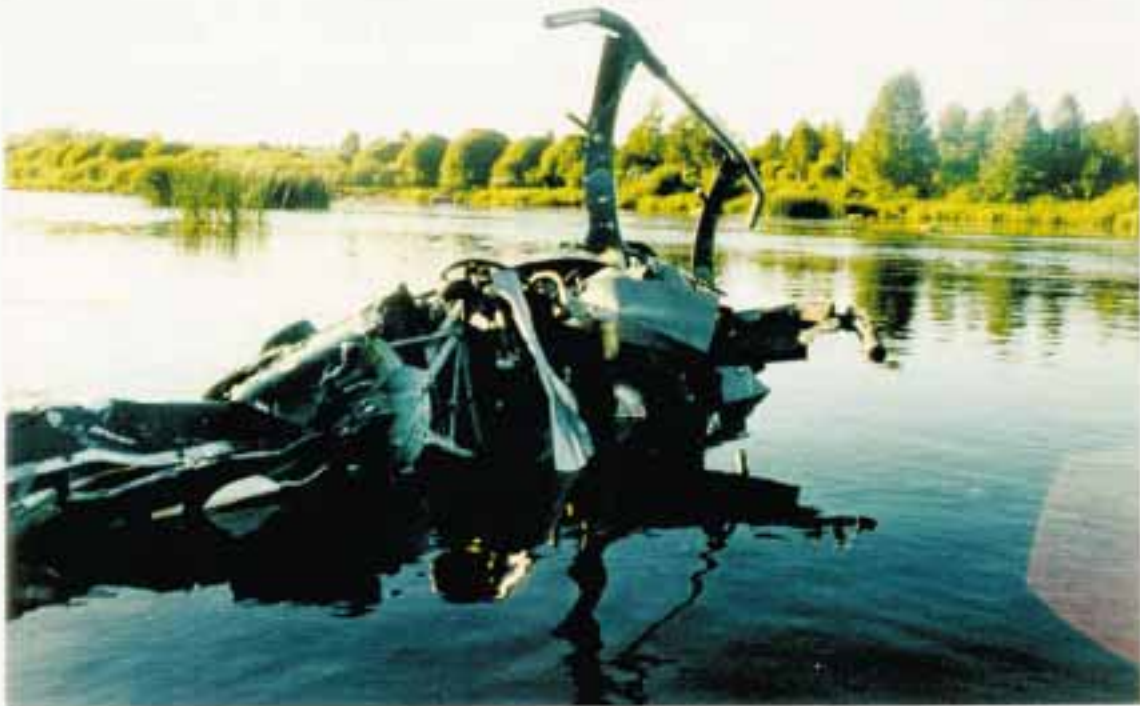
Yleiskuva helikopterin hyllystä onnettomuustapahtuman jälkeen.

Kone tuhoutui täysin.

Pääroottorin navan molemmat lepatusrajoittimet olivat taittuneet mahdollistaen lepatusliikkeen liian suureksi. Lisäksi rungon, dynamiikan ja ohjausjärjestelmän keskeisimmät osat olivat muokkaantuneet romuiksi.

Samanaikaisesti kun kone osui johtimiin laskutelineistään katkaisi pääroottorin lapa pyrstöpuomin, johtuen ohjaussauvan erittäin nopeasta ja voimakkaasta vedosta. Kyseinen ohjausliike aiheutti pääroottorin lepatusrajoittimien vaurioitumisen toimintakyvyttömiksi, mikä puolestaan mahdollisti niin suuren lepatuskulman alaspäin, että lapa ylsi katkaisemaan pyrstöpuomin. Lepatusrajoittimet ovat valmistetut hyvin hennosta materiaalista verrattaessa niitä tyyppihyväksytyjen helikoptereiden vastaaviin. Pääroottorin lapojen iskeytymisestä on seurannut sekä ohjausjärjestelmän- että voimansiirron vaurioitumiset toimintakyvyttömiksi moottorista tulleiden vastavoimien vuoksi. Tässä vaiheessa myös koneen runkorakenteet ovat pahoin vaurioituneet.

1. Esitetään, että lentokoulutusorganisaatiot lisäävät vastaavien väistötilanteiden harjoittelun koulutusohjelmiinsa, erityisesti hätätilanteet, missä nopea korkeuden muutos on tarpeen.
2. Valvovan viranomaisen tulisi tiedottaa Exec- helikopterin valmistajatehtaalle, omistajille ja rakentajille tästä lento-onnettomuudesta. Esitetään, että lepatusrajoittimien rakennetta olisi vahvistettava vastaamaan lähemmäksi tyyppihyväksytyjen helikoptereiden rakenneratkaisuja.
