**ONNETTOMUUSTUTKINTAKESKUS**

## **HELIKOPTERILLE OH-HCA KOTKASSA**

### **1.9.1997 SATTUNUT LENTOVAURIO**

**No:C 24/1997**

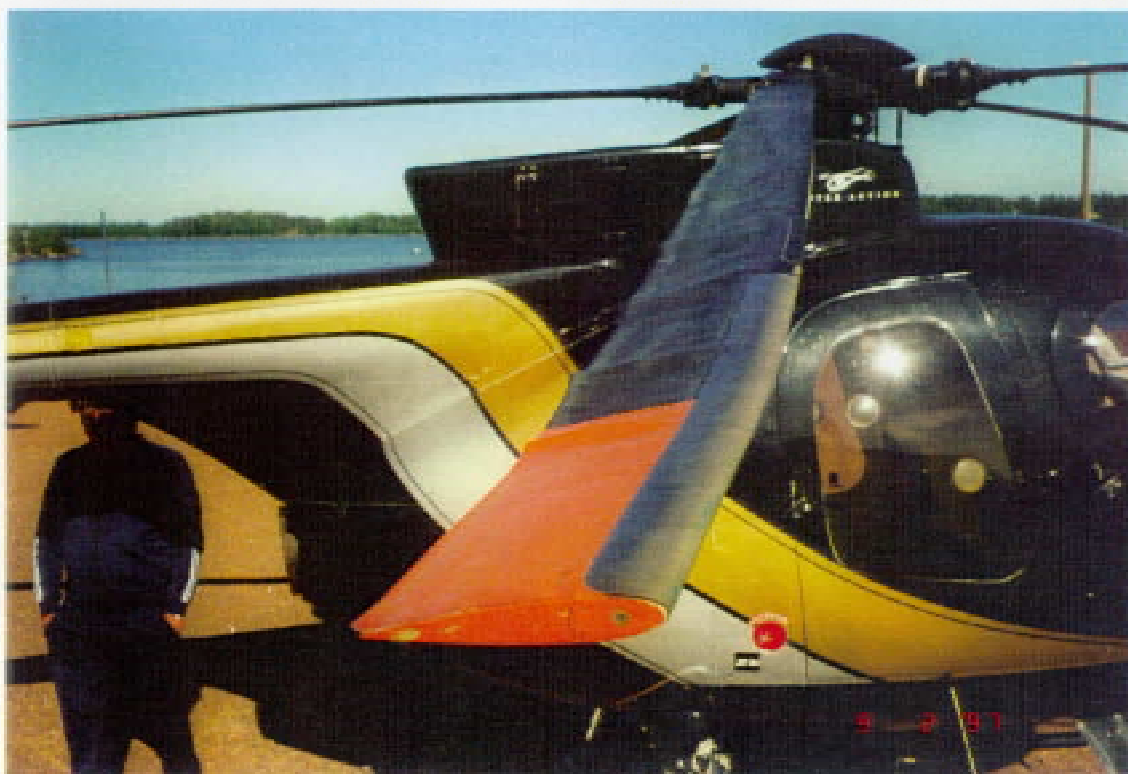
Roottorin osuessa liinaan syntyi pääroottorin 4:ään lapaan 5:stä huomattavat vauriot. Osa lavoista oli vääntynyt taaksepäin ja ylöspäin ja tullut kiertymää ylöspäin. Pahimmin vaurioituneen lavan jättöreuna oli lommahtanut noin 30 cm välein ja lavan vaimentimen männänvarsi oli katkennut. Lavan tyvilaakerin pesässä oli lavan suuntainen murtuma. Toinen lavoista oli vähemmän vääntynyt taaksepäin ja lavan jättöreuna oli lommoutunut neljästä kohdasta sen kärkeä. Lavan työntötanko oli vääntynyt. Kolmannessa ja neljännessä lavassa vauriot rajoittuivat takareunan pieniin repeämiin ja muodonmuutoksiin.

1. Pahiten vaurioitunut päärootorin lapa.

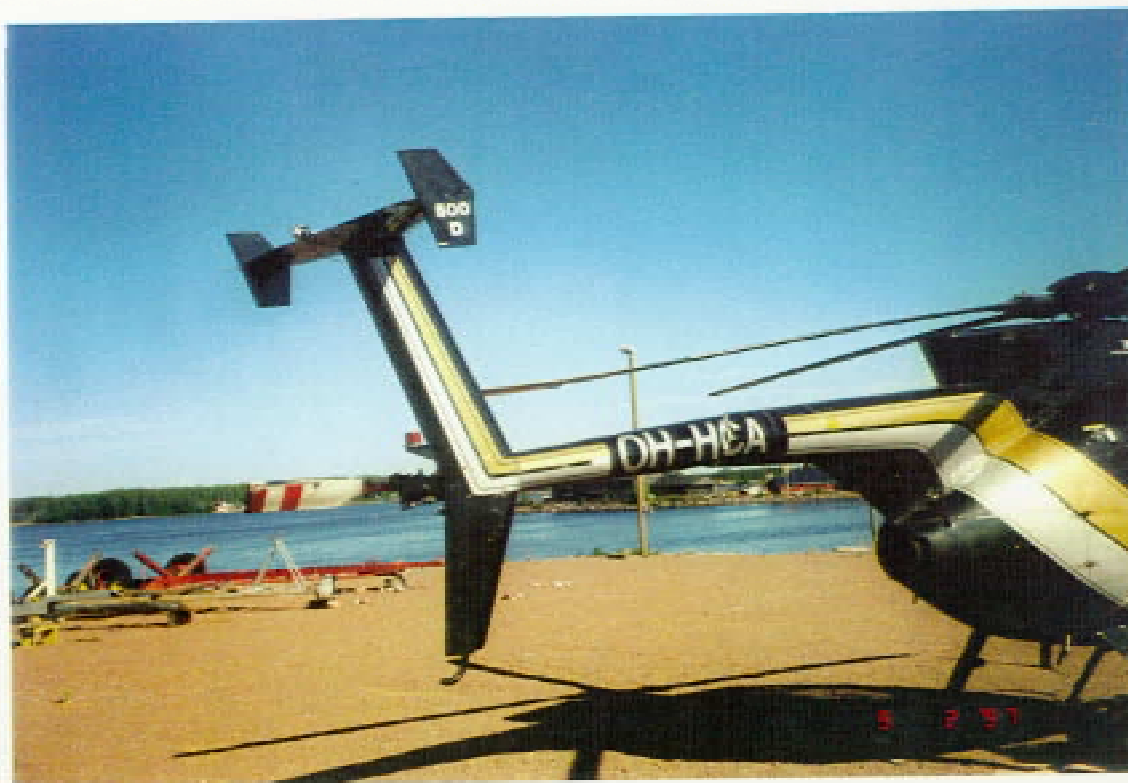
Pyrstöpuomin ja rungon kiinnityksessä oli vaurioita (mm niittejä oli irronnut). Myös pyrstöpuomi oli lommahtanut puolivälistä ja se oli taipunut noin 3 astetta alaspäin ja noin kaksi astetta oikealle. Lommahduskohdassa oli aukimurtumia. Pyrstöpuomissa eikä muissakaan pyrstön osissa ollut iskujälkiä. Ilmeisesti roottorinlavan osuessa nostoliinaan on tullut niin raju nykäys että pyrstöpuomi on lommahtanut ja matkan aikana Sapokkaan osittain murtunut voimakkaasta ravistuksesta. Helikopterin vauriot pahenivat paluulennon aikana. Kun roottori osui nostoliinaan se repäisi nostokoukun helikopterin pohjasta irti. Irrotessa koukku repäisi helikopterin pohjan auki ja rikkoi polttoainesäiliön. Polttoainetta valui ulos koko paluulennon ajan.

2. Helikopterin pyrstöosa, pyrstöpuomi lommahtanut tunnuksen C:n kohdalta.
