Tutkintaselostus

C 27/1997 L

Lentoturvallisuutta vaarantanut tapaus Helsinki-Vantaan lentoasemalla 9.9.1997

OH-LGB, MD-11

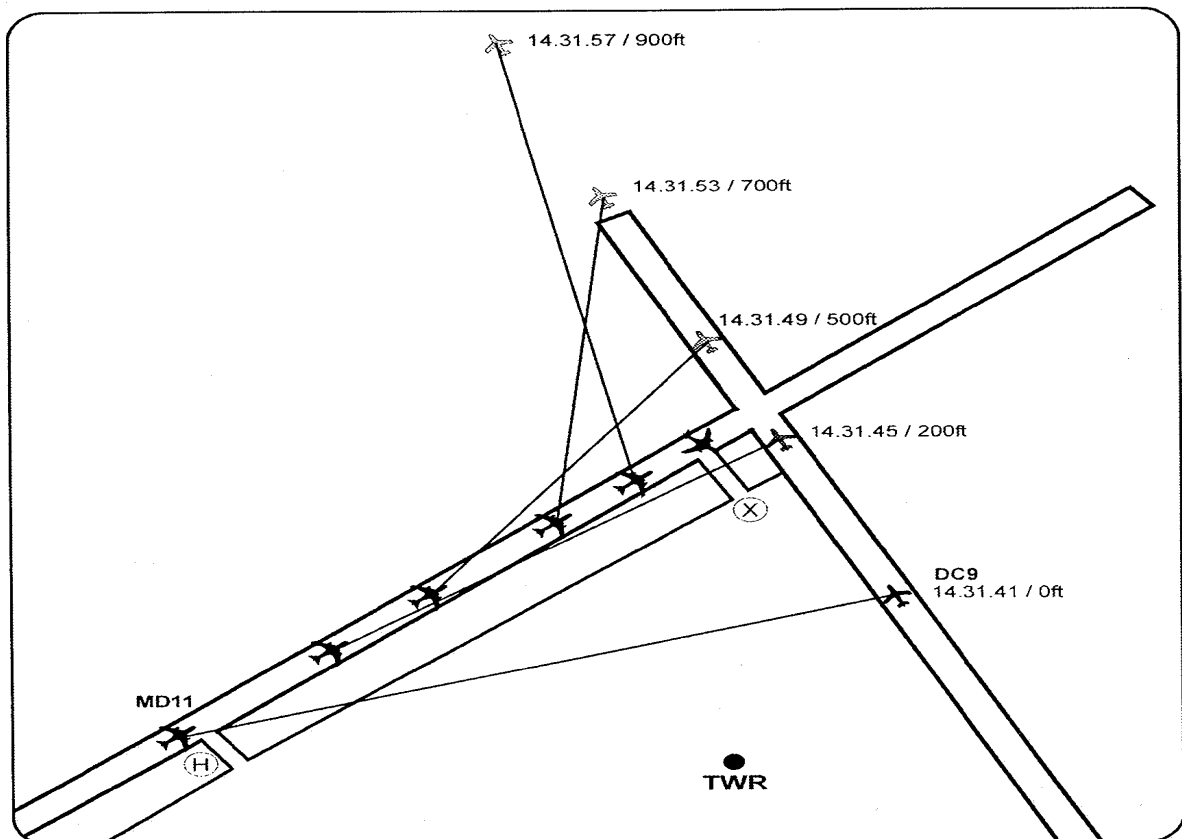
Kun FIN-73 sai käskyn keskeyttää lentoonlähädön sen mittarinopeus oli noin 115 kt. Suurimmillaan koneen ilmanopeus nopeus oli lennonrekisteröintilaitteen mukaan noin 130 kt ja maanopeus 138 kt. Perämiehen kertoman mukaan tälle lentoonlähädölle V1 nopeus oli 153 kt ja VR 160 kt. Kapteeni aloitti toimenpiteet keskeytetyn lentoonlähätömenetelmän mukaisesti. Automaattijarrutuksen (pyöräjarrutus) alkaessa kapteeni aloitti reverssijarrutuksen. Koneen nopeus hidastui siinä määrin, että kapteenin ei tarvinnut käyttää moottorien reverssitehoja juurikaan yli tyhjäkäynnin. Kone pysähtyi jo hyvissä ajoin ennen kiitoteiden risteystä. Kiitotie oli puhdas ja kuiva. Jarrutusteho oli hyvä.

FIN-417:n päällikkö arvioi MD-11:n olleen rullaustie Hotellin kohdalla, kun he olivat kiitoteiden risteuksen yläpuolella nousussa noin 300 jalan korkeudessa.

Kuva 1. Lentokoneiden keskinäinen sijainti vaaratilanteessa.

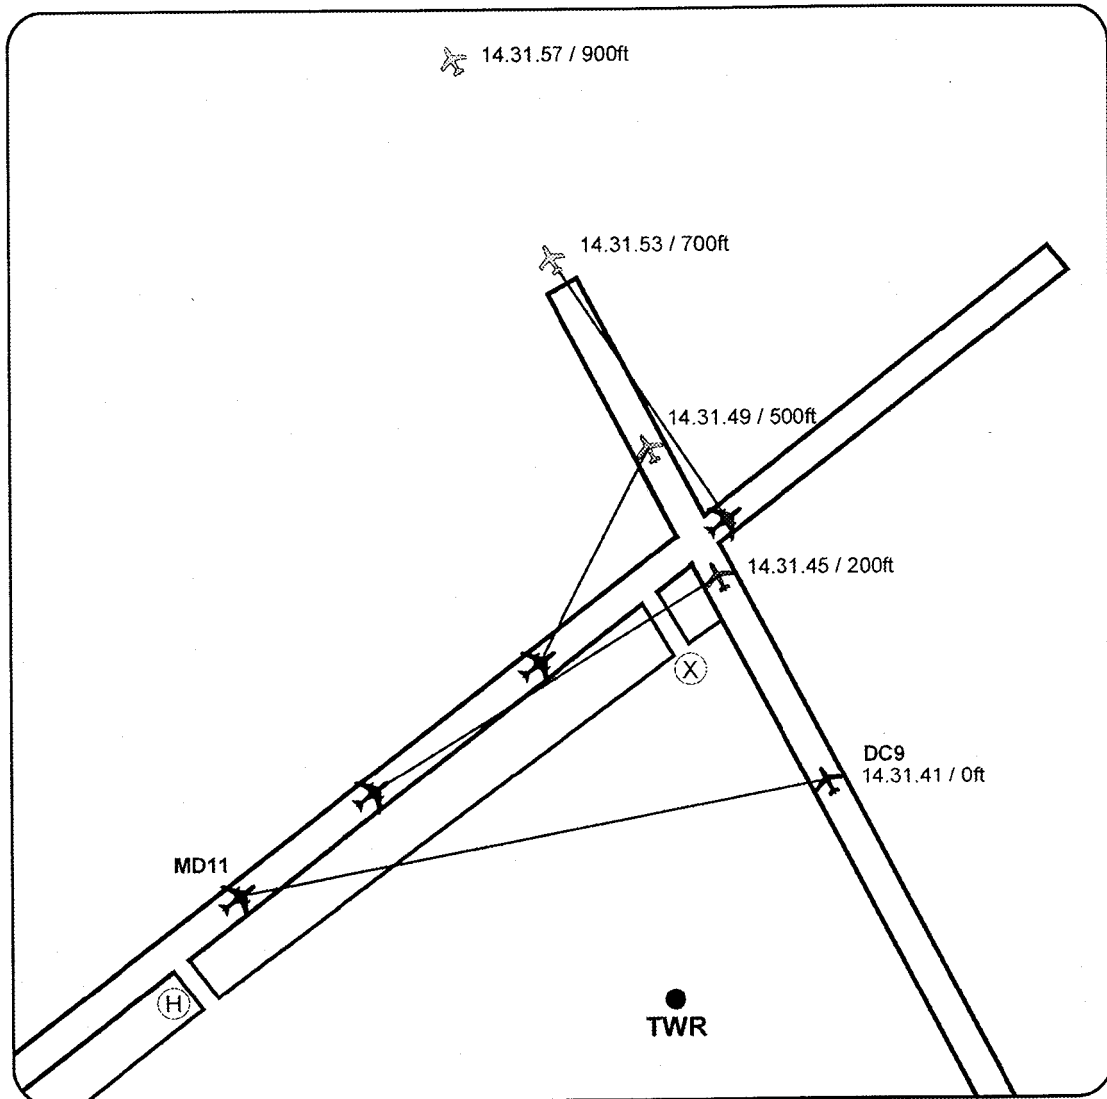
Lentokoneet eivät olisi törmänneet toisiinsa vaikka MD-11 olisi jatkanut lentoonlähtöä ja noussut ilmaan. DC-9 oli kiitoteiden risteyksen kohdalla noin 300 jalan korkeudessa kun MD-11 olisi ollut matkaa risteykseen noin 600 m ja se olisi noussut ilmaan vähän ennen risteystä tai risteyksen tienoilla.

Kuva 2. Arvioitu koneiden keskinäinen sijainti jos MD-11 olisi jatkanut lentoonlähtöä
