ONNETTOMUUSTUTKINTAKESKUS

## MOOTTORIPURJEKONEEN OH-230X LENTO- VAURIO LIPERISSÄ 30.9.1997

Tutkintaselostus  
N:o C 28/1997 L

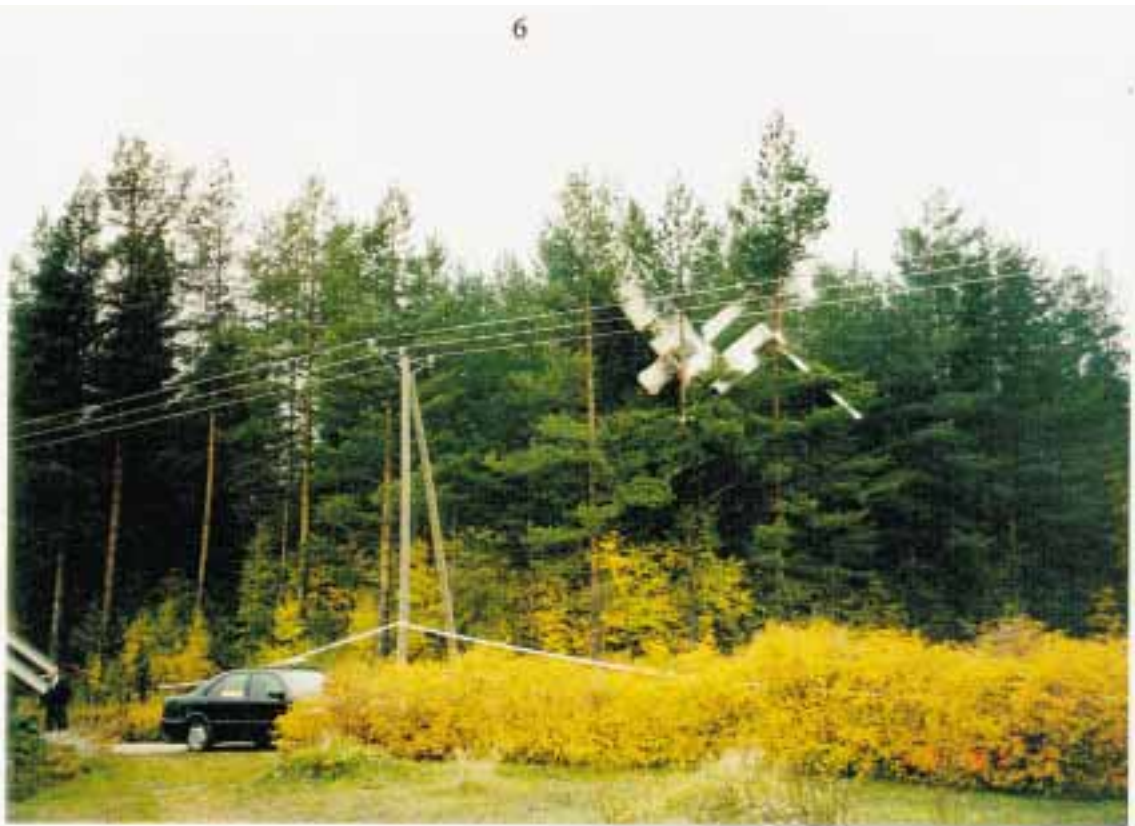
Kuva 1. Lentokone oli jäänyt puihin noin seitsemän metrin korkeuteen. Lentosuunnassa noin 10 m päässä oli 20 kV:n voimajohto.

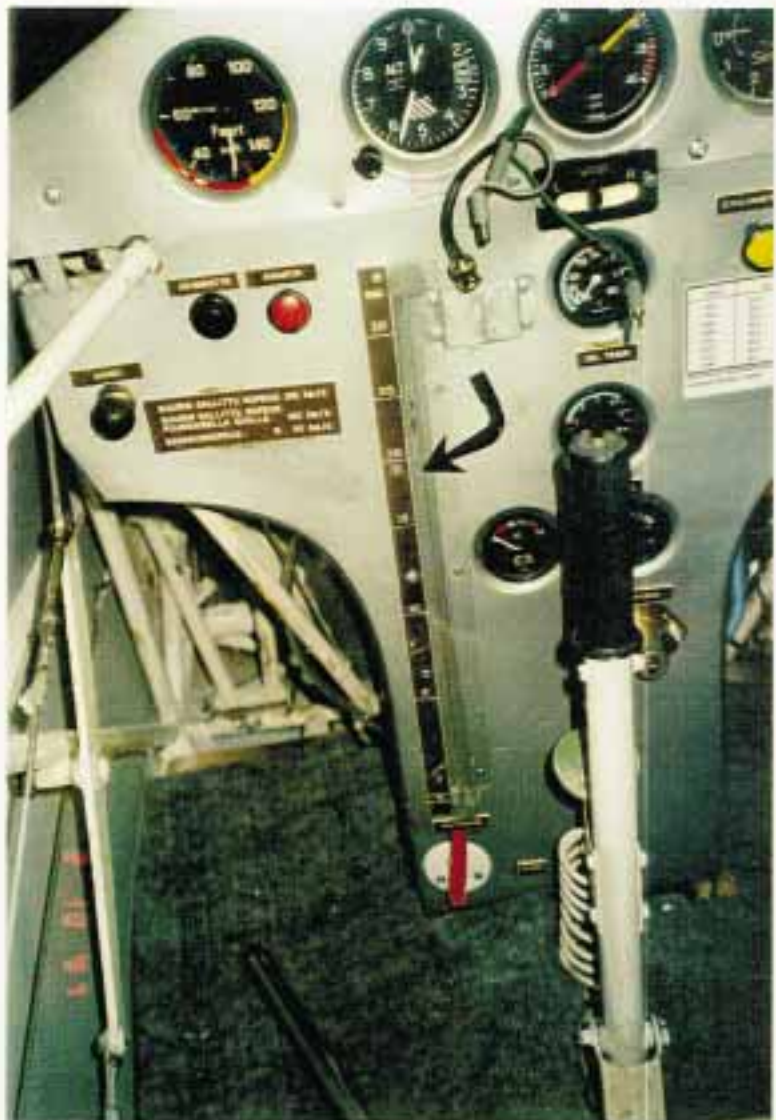
Mittarin putken sisämitta oli vain 3 mm, joka osoittautui liian pieneksi. Putkessa polttoaine jäi kalibrointitilanteessa seinämiin kiinni siten, että polttoainepatsas ei ollut yhtenäinen, vaan välillä oli ilmaa, joka nosti polttoaineen pintaa. Tämän seurauksena mittari näytti suurempaa polttoainemäärää kuin mitä säiliössä oli. Lisäksi 3 mm polttoainepatsas on niin ohut, että polttoaineen pinta oli vaikea havaita. Mittariputken päälle oli asennettu läpinäkyvä muovilevy, joka osaltaan lisäsi heijastuksia ja vaikeutti pinnan näkemistä.

Kuva 2. Nuoli osoittaa poltto-  
aineen määrittäriä.  
Mittarin putki on  
ruskean asteik-  
kolistan oikealla  
puolella.  
Putken sisähalkaisija  
oli vain 3 mm.  
Mittari näytti oikein  
lentokoneen ollessa  
laskutelineillään  
(pyrstö alhaalla-  
asennossa), mikäli  
putken nestepatsaassa  
ei ollut ilmaa.

- ohut mittariputki mahdollisti sen, että siinä olisi voinut olla ilmaa, jonka vuoksi polttoaineen pinta olisi ollut todellista ylempänä, ts. mittari olisi osoittanut virheellisesti liian suurta polttoainemäärää.

Mittariputken tulisi olla läpimitaltaan noin 10 mm, jotta siihen ei syntyisi lukutarkkuutta haittaavia ilmapatsaita. Lisäksi putkimateriaalina tulisi olla iskunkestävää kovamuovia, joka ei värjäynty polttoaineesta.

Tehtäessä putkityyppisiä polttoaineen määrämittareita, putki tulisi olla sisäläpimitaltaan riittävän suuri, noin 10 mm.  
Kannuspyöräkoneissa mittariin tulisi merkitä polttoainemäärät myös lentokoneen ollessa vaakalentoasennossa (kuten esim. Piper PA-18-150 -koneissa).
