## Tutkintaselostus

C 31/1997 L

### Helikopterin lentovaurio Lempäälässä 5.12.1997

OH-HWB

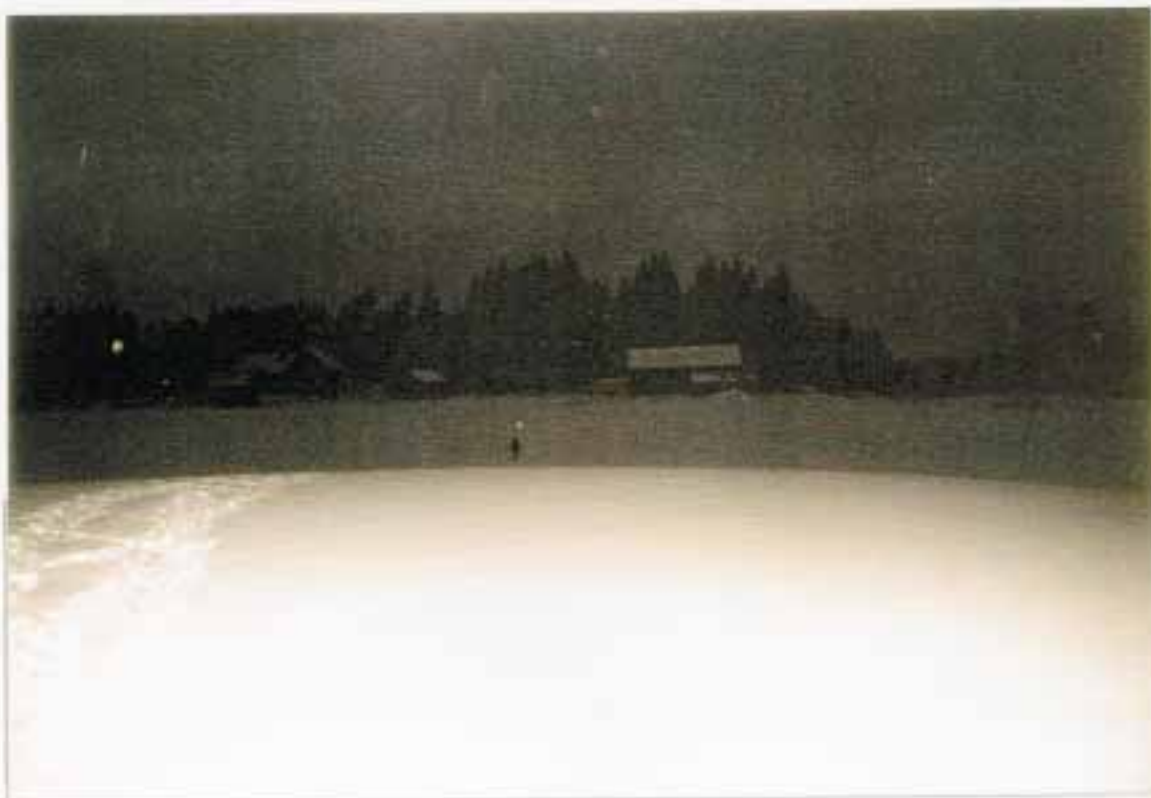
Onnettomuuden jälkeisessä laskupaikan tarkastuksessa havaittiin, että laskupaikaksi valitun lumipintaisen pellon keskiosassa oli varsin korkea kumpare, joka vallinneissa valaistusoloissa ei näkynyt ilmasta.

*Kuva 1. Vauriopaikka sijaitsi pellon keskellä olevalla kumpareella.*

Vaurion syntymiseen olivat todennäköisesti merkittävimmin vaikuttaneet seuraavat seikat: Sää oli pilvinen, toisin sanoen vallitsi ns. varjokatotilanne. Lisäksi pelto, jossa oli koskematon lumihanki oli ohjaajalle vieras. Nämä olosuhteet estivät laskupaikan kumpareisuuden havaitsemisen ja vaikeuttivat etäisyyden arviointia maahan.

- 1 Ilmailumääräystä TRG M1-1 tulisi muuttaa siten, että oppilaan lentäessä yksin tulisi autorotaatioharjoitukset tehdä turvallisuussyistä aina lentokentällä. Lisäksi määräystä tulisi täydentää niin, että lennettäessä pakkotilanneharjoituksia, kuten autorotaatiolas-kuja, helikopterissa ei saisi olla ohjaajan lisäksi muita henkilöitä kuin opettaja.

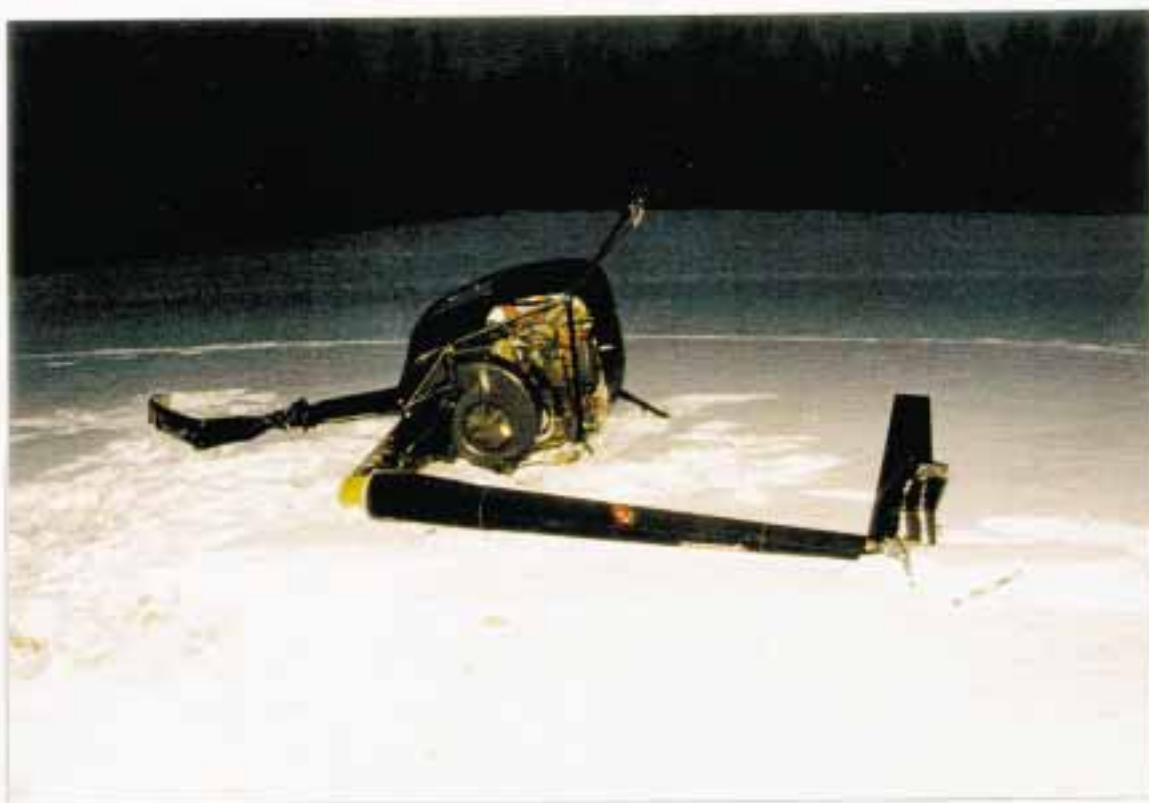
Toisen laskun ohjaaja aloitti samasta korkeudesta ja laskeutui noin 10 m korkeuteen, josta aloitti loppuviedon. Tällöin helikopterin pyrstö kosketi maahan. Tästä ohjaaja kertomansa mukaan oikaisi helikopterin työntämällä sauvasta ja alkoi lisätä moottoritehoa nostamalla noususauvasta. Tällöin helikopteri alkoi kääntyä oikealle. Ohjaaja painoi vasemman jalkapolkimen pohjaan kumotakseen kiertopyrkimyksen sekä laski noususauvaa alas saadakseen helikopterin mahdollisimman nopeasti maahan. Ohjaustoimenpiteillä ei kuitenkaan ollut vaikutusta, vaan helikopteri ehti kääntyä lähes täyden kierroksen, minkä jälkeen se iskeytyi maahan vasemmalle jalakselleen, joka rikkoutui ja helikopteri kaatui vasemmalle kyljelleen.

*Kuva 2. Helikopteri takaa kuvattuna.*
