## Tutkintaselostus

C 9/1997 L

### Riippuliito-onnettomuus Kilpisjärvellä Saanatunturilla 30.4.1997

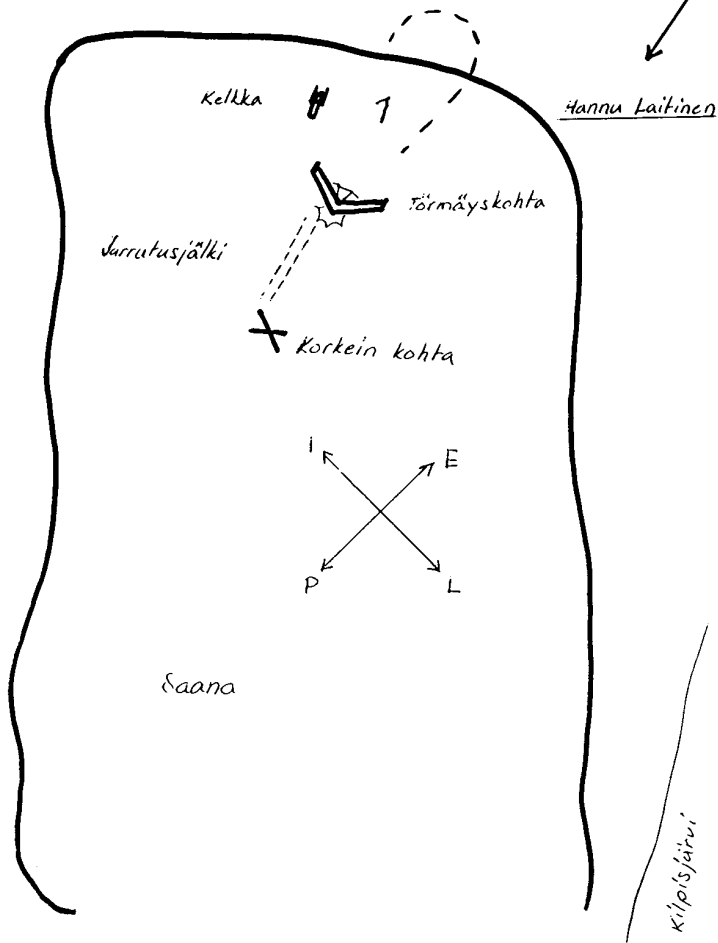
Tapahtuman kuvaus  
ylhäältä katsottuna

Tehtyään harjoituslähestymisiä ylälaskupaikalle tunturin laelle lentäjän liidin kääntyi myötätuuleen kohti tunturin lakea. Lentäjä ei ehtinyt enää kääntyä takaisin vastatuuleen, vaan joutui tekemään myötätuulilaskun tunturin laelle suurella maanopeudella. Onnistuneen, mutta korkealla tehdyn lopputyönön päätteeksi maanopeutta oli edelleen jäljellä niin paljon, että lentäjä käänsi jalat ottamaan iskua vastaan, tämän jälkeen hän kaatui eteenpäin ja yritti suojata käsillään itseään, jolloin kädet murtuivat.

Ylikonstaapeli Rauno Murtoniemi tarkasti ja valokuvasi onnettomuuspaikan heti tapahtuman jälkeen. Tämän ja kuulustelujen perusteella piirrettiin oheinen kuva.
