## Tutkintaselostus

B 1/1998 L

# Ultrakevytlentokoneen onnettomuus Viitasaarella 5.10.1998

OH-U167

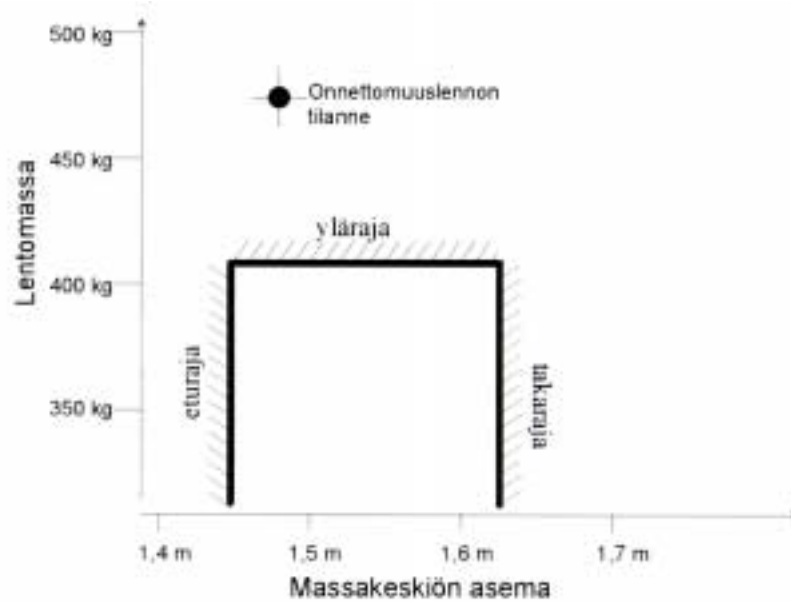
Kuva 4. Massakeskiön asema onnettomuuslennolla

Onnettomuuslennolla massakeskiön paikka oli kohdassa 1,48 m / 474 kg. Koneen sallitun massakeskiöalueen etureuna oli kohdassa 1,45 m ja takareuna kohdassa 1,63 m. Sallitun massakeskiöalueen yläraja oli 395 kg. Onnettomuuskoneen massakeskiö oli sallitun alueen ulkopuolella. Tätä kysymystä tarkastellaan tarkemmin kohdassa 2.1 sivulla 15.

Koneen massakeskiö onnettomuuslennolla oli kohdassa 1,48 m / 474,8 kg, eli graafisesti

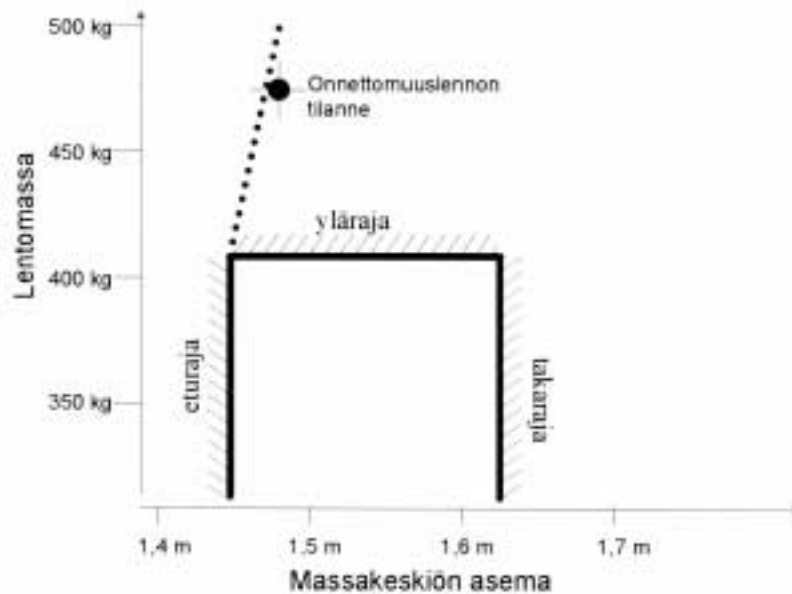
### Kuva 5. Oletettu massakeskiöalueen eturajan muoto

Se, miten Beaver RX-550 -ultrakevytlentokoneen massakeskiöalueen etureuna jatkuisi ylärajan yläpuolella on pelkkä arvaus, koska sitä ei ole määritetty. Turvallinen oletus olisi, että etu- ja ylärajan leikkauskohta vastaa korkeusperäsimen tehon suhteen kriittistä pistettä, jolloin eturajan yläosa olisi vino. Kun momentti lasketaan massakeskiöalueen takareunan suhteen ja peräsinvoima pidetään vakiona, etureunan kaltevuus olisi seuraava:

Onnettomuuslennon massakeskiö olisi juuri eturajalla, jos ultrakevytlentokoneen valmistaja tai joku muu taho olisi määritellyt sallitun massakeskiöalueen em. tavalla ja olisi myös tosit-  
tanut sen koelentämällä.

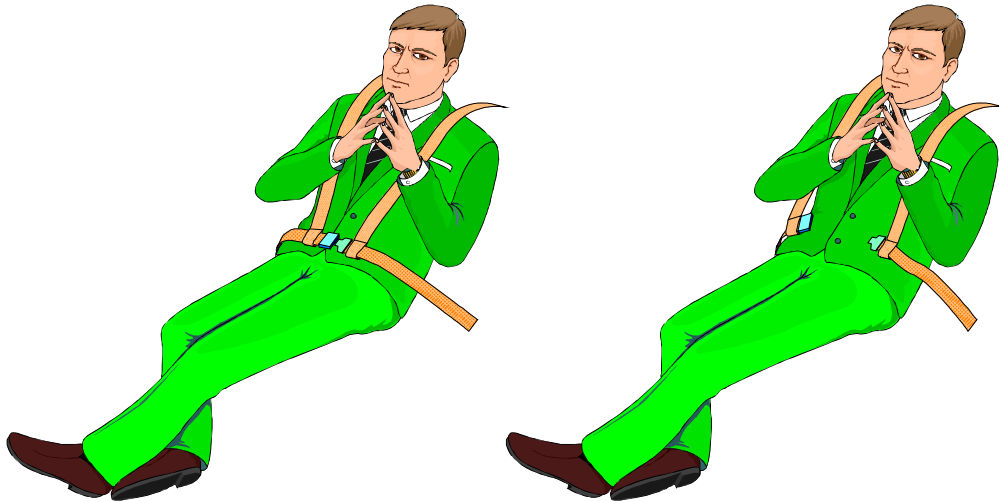
Kuva 6. Päällepuettava turvavyö kiinni ja auki

Olkavyöt olivat lenkillä kiinni vatsavyön hihnan ympäri. Kun vyön lukko avattiin, ohjaajan kädet piti pujottaa vyön ali, jotta ohjaaja pääsi pois vöistä. Tämä on todennäköinen syy siihen, että opettaja ei päässyt pois koneesta, vaan hukkui.

Onnettomuuskoneen olkavöiden päässä oli kiinteä lenkki, joka oli pujotettu mahavyön hih-  
naan. Lenkkiä ei saanut mahavyöstä irti muuten kuin irrottamalla mahavyö kiinnityksestään.  
Lenkin takia olkavyö pääsi liikkumaan mahavyössä sivusuunnassa. Tämä ei kuitenkaan  
toiminnallisesti poikkea vyötyypistä, jossa mahavyö ja olkavyö on kiinteästi neulottu toisiinsa  
kiinni. Molemmissa tapauksissa maha- ja olkavyön muodostama kokonaisuus on niin ahdas  
vyön lukon avaamisen jälkeen, että käden pujottaminen siitä irti on hankalaa myös koneen  
ollessa oikeinpäin. Normaalkäytössä tämä hankaluus ei välttämättä käy ilmi, koska maha- ja  
olkavyötä voi löysätä ennen vyön kiinnitystä tai irrotusta, jolloin pujottautuminen on helpom-  
paa.

Veteen syöksymisen jälkeen ultrakevytlentokone oli vedessä väärinpäin, jolloin vyön lukon avaamisen jälkeen opettaja jäi kiinni maha/olkavyön kokonaisuuteen eikä irrottautuminen onnistunut.

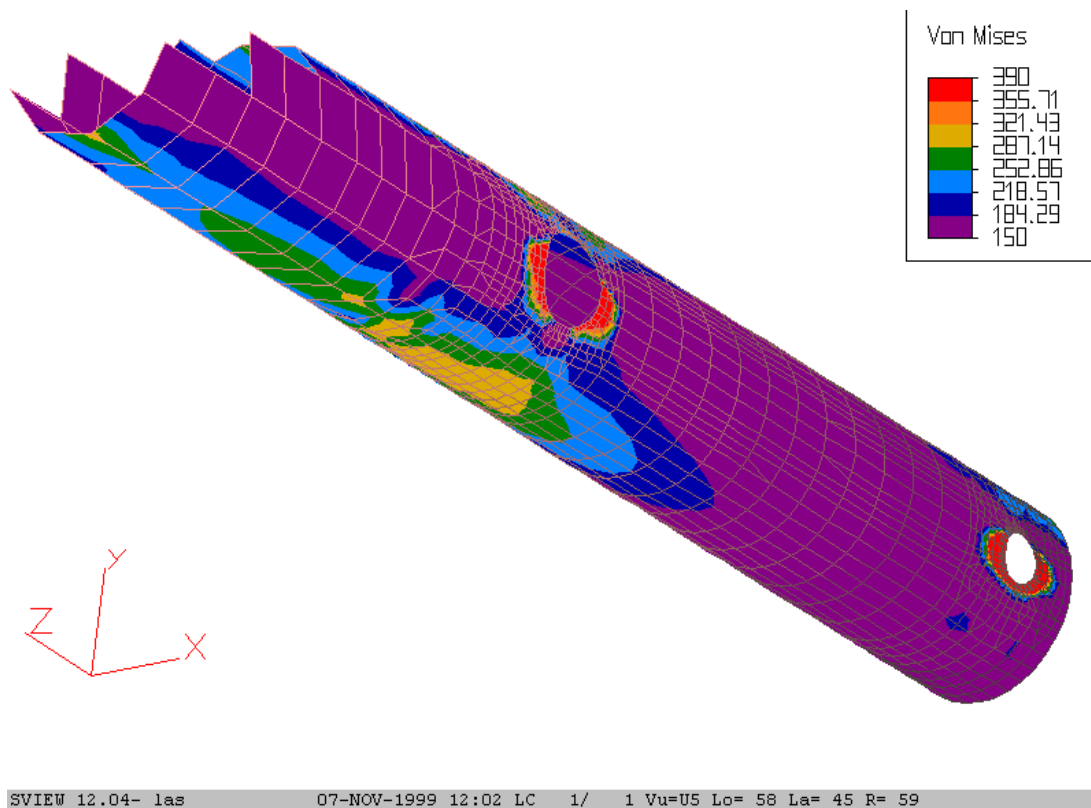
Kuva 7. Sauvan alapää etupuolelta

Ohjaussauvan alapään rakenne laskettiin ALGOR FEM –ohjelmistoa ja ”Suomalaisten ultra-keveiden ja harrasterakenteisten lentokoneiden tarkastuskäsikirjan” kuormituksia käyttäen. Putken jännitykset olivat selvästi Al 2024T4 –materiaalin sallittujen arvojen yläpuolella. Tämän materiaalin, josta sauva todennäköisesti oli valmistettu, vetomyötöjännitys on 290 MPa (ilman varmuuskertoimia).

Kuvassa näkyvät nivelpulttien aukot. Värit kuvaavat jännitystasoa MPa-asteikolla. Kuvasta näkyy, että jännitys on yli myötörajan (290 MPa, kaikki keltaiset ja punaiset sävyt) suurella alueella (ilman varmuuskertoimia).
