Tutkintaselostus

C 12/1998 L

Purjelento-onnettomuus Vesivehmaalla 17.5.1998

OH-307

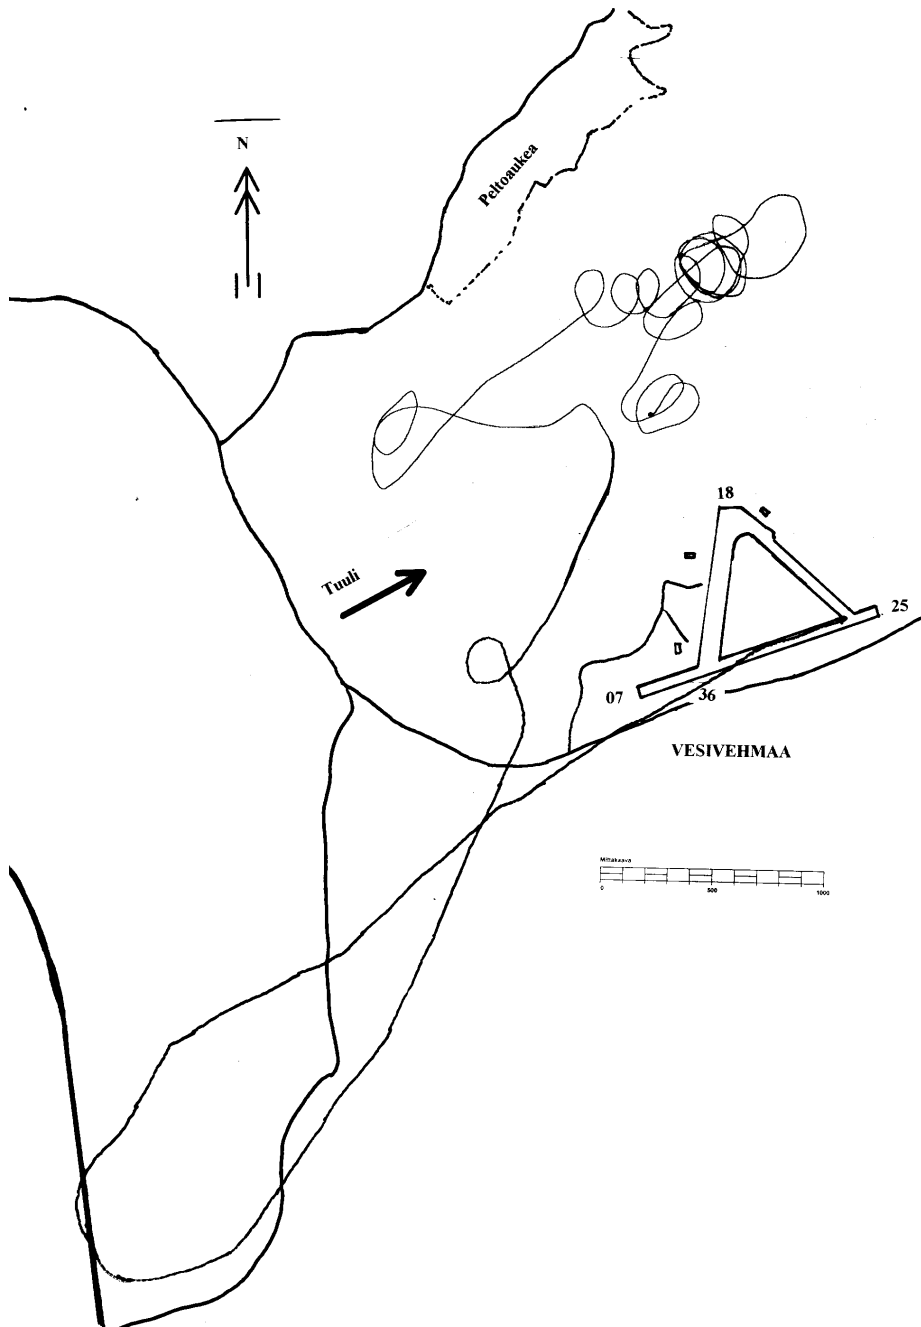
1.1.1 Piirros onnettomuuslennosta

Lentoonlähtö tapahtui Lahti-Vesivehmaa lentopaikan kiitotieltä 25 kello 14.34.52 lentokonehinauksessa Agwagon OH-CGU hinaamana. Irroitus hinauksesta tapahtui Ravintola "Körrin" yläpuolella 600 m korkeudessa. Irroituksen jälkeen lento jatkui kentän länsipuolelle suuntaan 020°. Kentän kohdalla ohjaaja teki 360° kaarron vasempaan, jonka jälkeen lento jatkui suoraan suuntaan 025° astetta kentän pohjoispuolelle, jossa 1.5 kierrosta vasempaan jatkuen suorana lentona suuntaan 050°. Kello 14.44.22 ohjaaja löysi nostoa 230 m korkeudessa ja jäi pyörimään siihen. Purjekone Ventus c, OH-734 siirtyi Vasaman kanssa samaan nostoon. Tässä vaiheessa Vasama oli lentänyt ko nostossa vähän yli yhden kierroksen. Ventuksen tulokorkeus nostoon oli 195 m QFE, jolloin Vasama oli barografin mukaan 30 m Ventuksen yläpuolella. Kolmannen kierroksen tultua täyteen koneet olivat samalla korkeudella. Vasama loivensi kaarta ja venytti koilliseen. Kello 14.45.52 tapahtunut vasemman puoleinen kaartto nostoon, suoritettiin liian aikaisin, koska puolen kierroksen jälkeen kaartto tiukkeni ja meni noston laskevalle puolelle. Jälkipuoliskon tiukan kaarron jälkeen Vasama oikaisi koilliseen, ja lensi loivaa vasenta kaarttoa 180 astetta. Nostoa ei kuitenkaan löytynyt ja oikaisu tapahtui lounaaseen suoraan lentoon. Noin 20 sekunnin kuluttua, Vasama palasi takaisin samaan nostoon Ventuksen kanssa, jolloin Vasaman korkeus oli enää 170 m. Ventuksen korkeus oli 210 m ja nosto +0,3 m/. Vasama kaartoi samassa nostossa Ventuksen kanssa kolme kierrosta ja oikaisi jälleen lounaaseen (220 °) lentokorkeuden ollessa 140 metriä. 18 sek kuluttua Vasama aloitti loivan kaarron vasempaan, joka tiukkeni puolen kierroksen jälkeen n 45 asteen kallistuksella tehdyksi kaarroksi. Ohjaaja oikaisi yhden kierroksen jälkeen suoraan lentoon suuntaan 210 astetta. Ohjaaja aloitti, klo 14.50.31, 60 m korkeudessa kaksi keskikallistuksella tehtyä kaarttoa. Yhden kierroksen kesto oli n 34 sek ja lentonopeus 80-90 kmh. Toisen kierroksen aikana, klo 14.51.38, Vasama oikaisi suuntaan 220 astetta ja ohjaaja ilmoitti radiolla sokeasti: "307 taitaa mennä pahasti mäkeen". Suora lento ko suuntaan jatkui 220 metrin matkan, nopeuden laskiessa 87 kmh:sta viimeisen 80 metrin tallennusvälin maanopeudeksi 36 kmh. GPS:n viimeinen tallennuspaikka oli 61°09,24 N 25°41.09 E. klo 14.51.56. Tästä kone kääntyi oikealle alkavaan syöksykierteeseen ja törmäsi hakkuuaukealle 180 astetta kääntyneenä ja n 30 asteen kulmassa nokka alaspäin. Pyörimisliike jatkui törmäyksen jälkeen ja kone pysähtyi 5 metrin päähän törmäyspaikasta "nokan" osoittaessa suuntaan 110 astetta. Onnettomuuspaikka on 610 m Vesivehmaan lentokentän kiitotien 18 päästä, suuntaan 318 as-

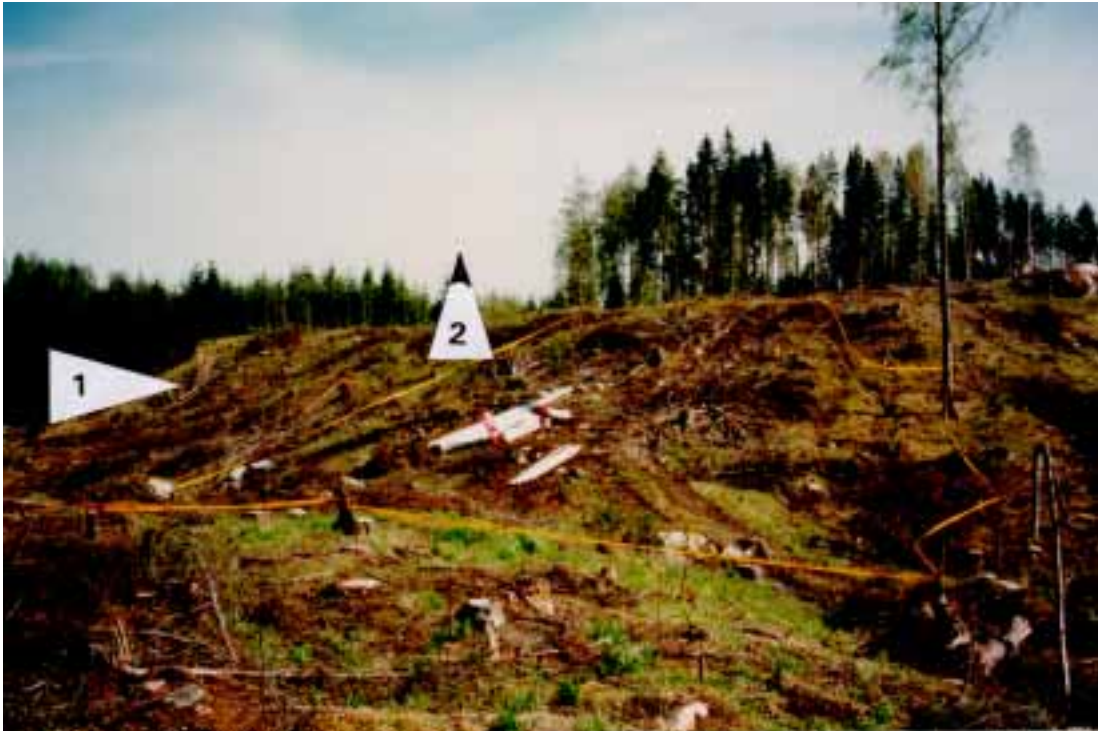
Kuva 1. 1. lähestymissuunta, 2. suunta lentokentälle, etäisyys 600 m.

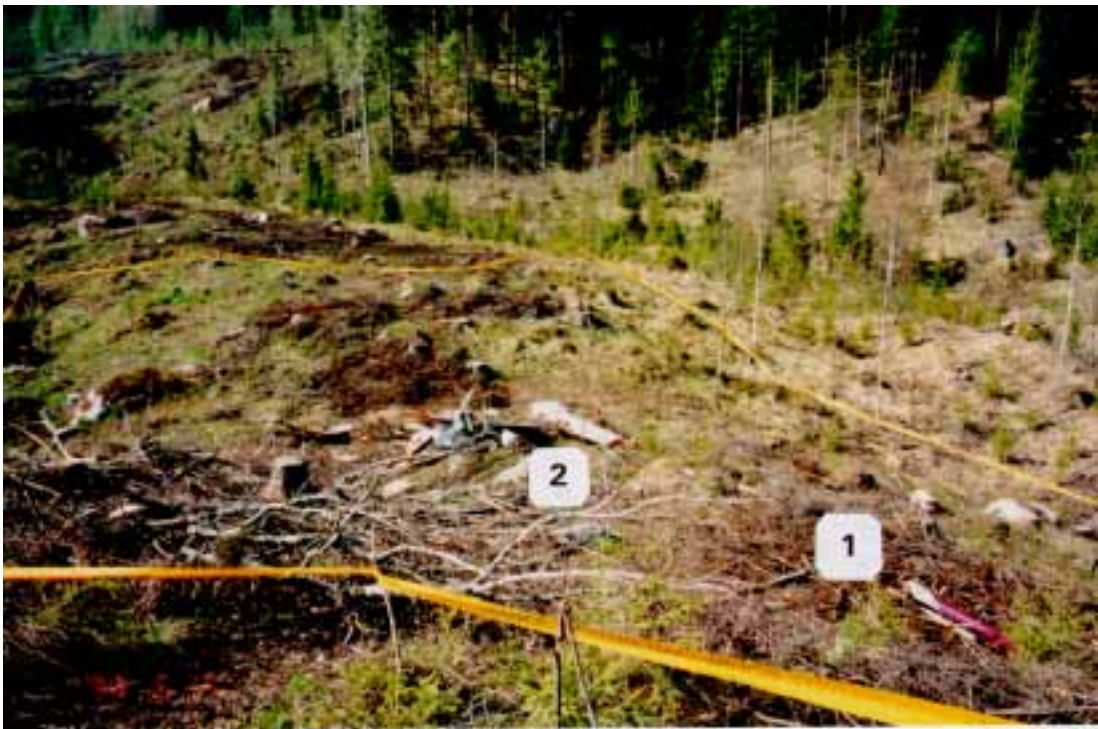
Kuva 2. Kohta 1, oikean siiven maahantörmäyskohta.
Kohta 2, nokan maahantörmäyskohta.

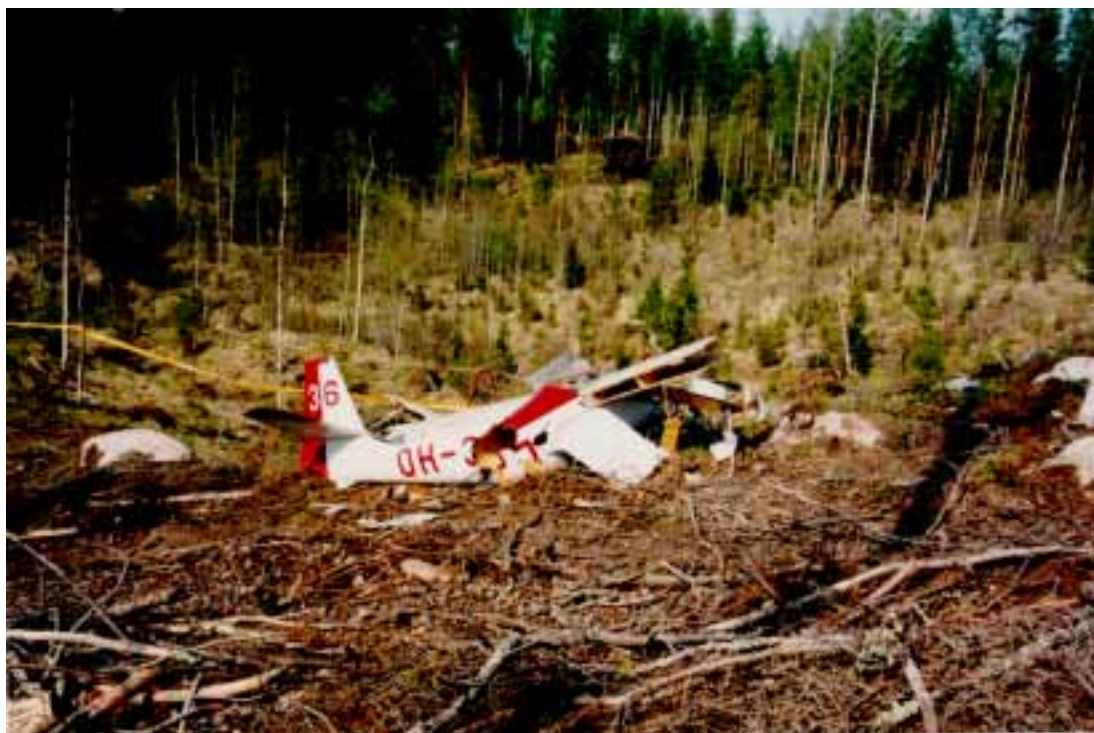
Purjelentokone tuhoutui. Eturunko murskaantui täysin pääkaarta myöten. Runko katkesi siiven jättöreunan kohdalta. Vasen siipi katkesi siivekkeen tyven kohdalta. Oikea siipi katkesi siivekkeen keskeltä ja jarrun kohdalta. Loput oikean siiven tyviosasta repeytyi säleiksi.

Kuva 3. Hylky oikealta puolelta kuvattuna.

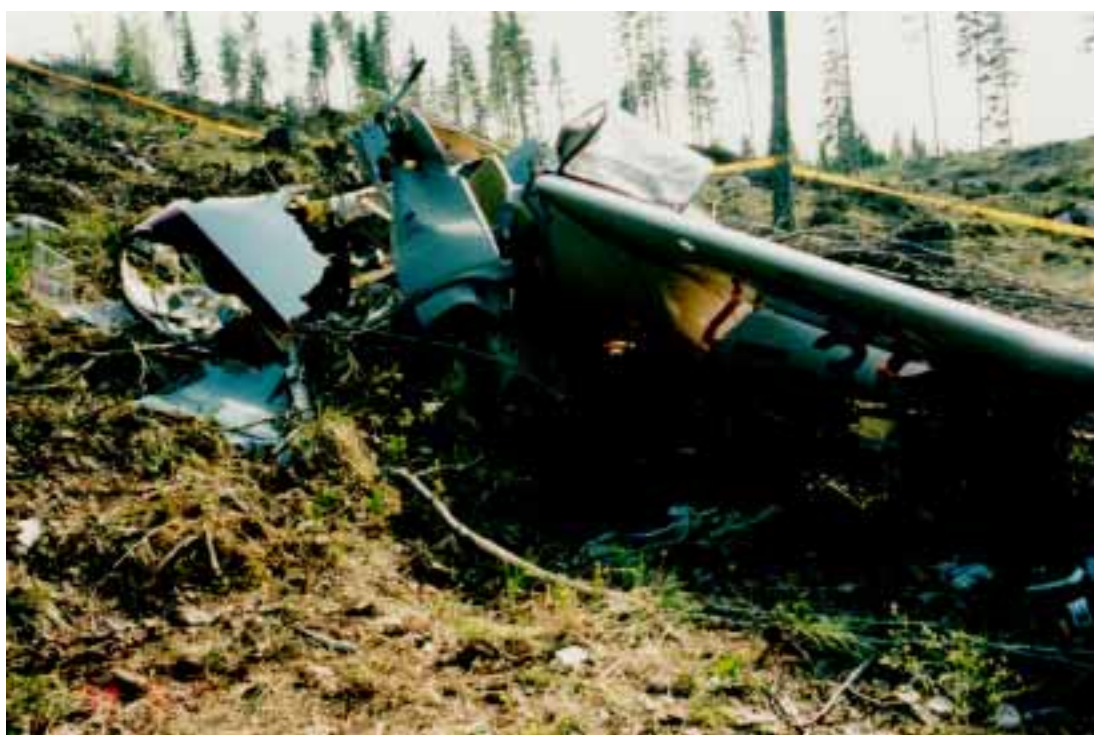
Kuva 4. Hylky vasemmalta puolelta kuvattuna.
