## Tutkintaselostus

C 13/1998 L

# Kuumailmapallon vauriolento Porvoossa 5.6.1998

OH-GSM, Linstrand A-120

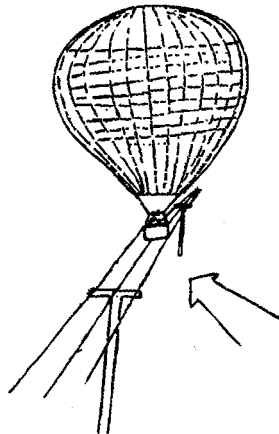
Kuva 1

Kokonniemen Hiihtokeskuksesta, paikkaa lähestytään kumpareella olevan metsän yli jonka jälkeen edessä lentosuunnassa on peltoa noin 220 metriä, 70 metriä metsän jälkeen pellon läpi kulkee noin 7 metriä korkealla oleva kolmen johtimen 20 kV voimalinja, linjan takana on vapaata peltoa noin 150 metriä jonka jälkeen on puita ja tie.

**"Voimajohto kulkee vinosti lentoreitin poikki, laskeutumispaikka on heti linjan takana."**

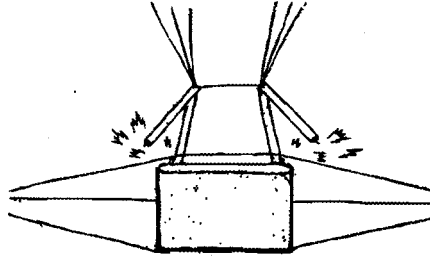
Kuva 2

Päätettyään laskeutua valitsemalleen laskeutumispaikalle lentäjä aktivoi pallon pikatyhjennysjärjestelmän. Lentäjän tarkoitus oli ylittää linja riittävän korkealla lentäen ja laskeutua välittömästi linjan jälkeen pellolle. Lentäjän ilmoituksen mukaan pallo oli vaakalennossa kun hän lähestyi metsän yli laskeutumispaikkaa, lentäjä yllättyi kun hieman ennen linjaa pallo vajosi nopeasti kohti sitä. Lentäjä reagoi siihen polttamalla molemmilla polttimilla, pallon lämmittäminen ei ehtinyt estämään pallon vajoamista. Korin osuttua linjaan lentäjä irroitti kätet polttamista jotta ei saisi sähköiskua, polttimien hanat jäivät auki. Kun pallonkuori pyrki jatkamaan kulkuaan tuulen mukana eteenpäin ja kori oli kiinni linjoissa niin polttamista tuleva liekki pääsi osumaan pallonkuoreen polttaen pallonkuoren alaosaan huomattavan määrän kangasta. Korin kannatinvaijeriparit aiheuttivat oikosulun osuessaan linjaan ja samalla kolme korin neljästä kannatinvaijeriparista "hitsautui" poikki.

**"Kori painuu johtojen väliin, keskimäinen johto jää korin alle ja korin painuessa alemmaksi takimmainen johto pääsee koskettamaan korin kannatin vajioreita se aiheuttaa oikosulun ja hitsaa poikki kolme korin neljästä kannatinvajeriparista."**

Lentäjä oli valinnut sääoloihin nähden liian pienen laskeutumispaikan, jonka seurauksena joutui lähestymään laskeutumispaikkaa liian matalalla suhteessa laskeutumispaikan etureunan läpi kulkevaa voimalinjaa, johon kori törmäsi.

Ehdotetaan, että Suomen ilmailuliiton kuumailmapallotoimikunta tutkisi kuumailmapallon korin metalliosien eristämistä pienentääkseen voimajohtimeen törmäyksessä henkilöille ja nestekaasusäiliöille aiheutuvaa vaaraa.

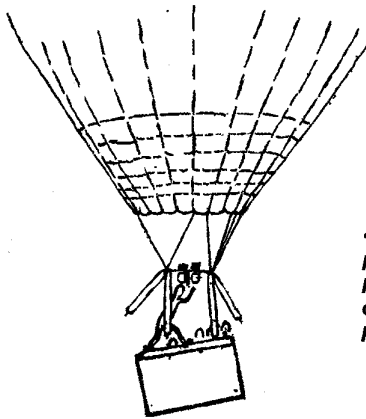
Kuva 3

Korin irrottua linjasta pallo matkustajineen nousi lentäjän arvion mukaan 1500 jalan korkeuteen, lentäjä sai suljettua kaasupullojen hanat ja näin sammutettua polttimet. Pallon kori roikkui vain yhdestä kulmasta kiinni olevalla kannatinvajeriparilla. Lentäjä kiipesi seisomaan korin reunalle jotta ylettyisi polttimien käyttökahvoihin, aukaisi pullojen hanat ja sytytti polttimet uudelleen ja sai pallon hallintaan ja jatkoi pallon lentämistä korin reunalla seisten. Pallo laskeutui lähes normaalisti 10 minuutin lennon jälkeen.

**"Kori roikkuu ainoastaan yhden nurkan kannatinvajeriparilla, kori ei todellisuudessa roiku kovinkaan vinossa koska vajereiden kiinnityspiste ei ole nurkassa, vajereiden lisäksi tukena on kannatintolppa joka tässä tilanteessa auttaa koria pysymään mahdollisimman hyvässä asennossa."**
