## Tutkintaselostus

C 14/1998 L

# Helikopterille OH-HPT, R 22 Beta, sattunut lentovaurio Tammisaarella 20.6.1998

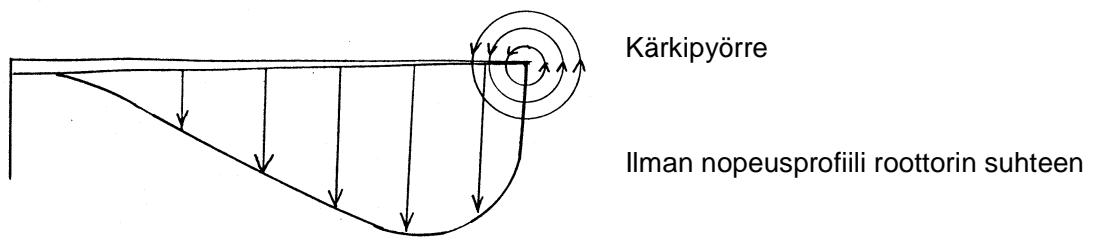
Kuva 1. Virtaus roottoritason läpi leijunnassa ja hitaassa vajoamisessa.

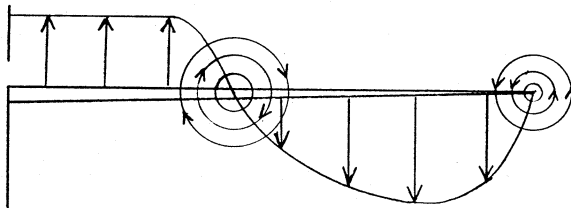
Kuva 2. Vajoamisnopeuden kasvaessa tullaan tilanteeseen, jossa virtaus lavan tyvialueella on alhaalta ylös.

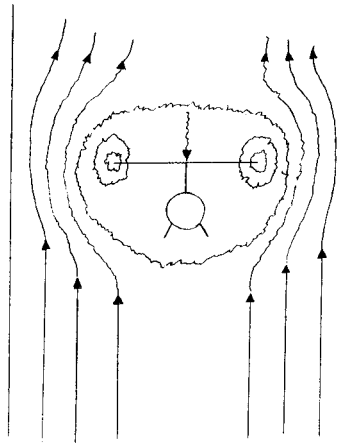
Tutkittavassa tapauksessa ohjaaja suoritti lähestymisen lähes suoraan myötätuuleen. Onkin ilmeistä, että juuri lähestymisen loppuosalla kopterin maanopeuden ollessa sama kuin tuulen nopeus kopteri on menettänyt nostovoimansa jouduttuaan pyörrevirtaustilaan.

Kuva 3. Pyörrevirtaustila, jossa lapojen kärkipyörteet imeytyvät uudelleen roottoritason läpi ylhäältä alas. Kopteri alkaa nopeasti vajota "ilmakuplan" sisässä.

pua nostamalla vaan se vain pahentaa tilannetta. Oikaisu on suoritettava lentokoneen sakkauksesta oikaisun tapaan lisäämällä eteenpäin menevää nopeutta (vipua alas, sauva eteen). Jos nousuvipu lasketaan hyvin alas, helikopteri menee niin sanottuun autorotaatiotilaan ja tällöinkin päästään pyörrevirtaustilasta. Vajoamisnopeus ja korkeudenmenetykset ovat tällöin suuria.

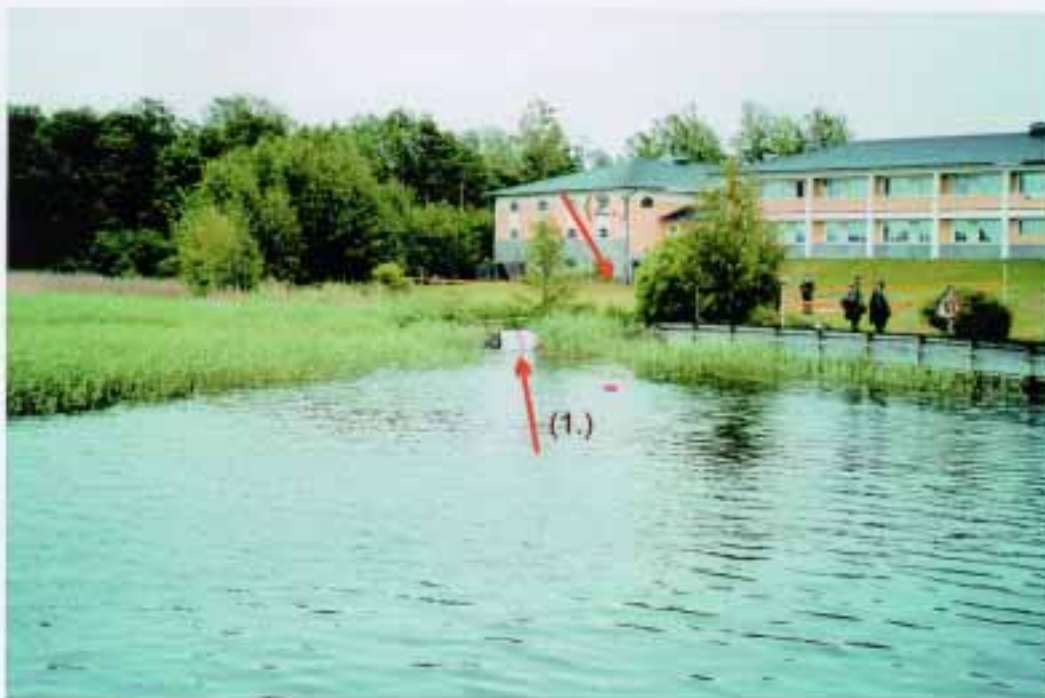
Tästä johtuen hän aloitti lähestymisen myötätuuleen. Tapahtuneen virheen ohjaaja huomasi helikopterin alettua täristämään ja kun tehon nostaminen ei vaikuttanut kopterin vajoamisnopeuteen. Tässä vaiheessa lentokorkeus oli ohjaajan mielestä noin 50 metriä. Kun ohjaaja tajusi, että hän ei täysin hallinnut kopteria, pyrki hän laskeutumaan mahdollisimman pehmeästi joko maalle tai veteen sekä välttämään edessä olevan laiturin ja puun. Ennen kopterin laskeutumista veteen ohjaaja ehti nähdä ahtopainemittarin näyttävän sallittua suurempaa ahtopainetta. Suunnilleen samaan aikaan soi todennäköisesti roottorin alikierroksista ilmoittava varoitussummeri. Kopteri laskeutui rantaveteen melko suoraan jalakset edellä ja kaatui sivuttaisliikkeen vuoksi välittömästi vasemmalle kyljelleen.

*Kuva 1. Onnettomuuspaikka laiturin päästä kuvattuna. Kuvassa näkyy rungon alapuoli rantavedessä (1.) ja kopterin laskupaikka hotellin takapihalla nauhalla eristettynä (2.).*

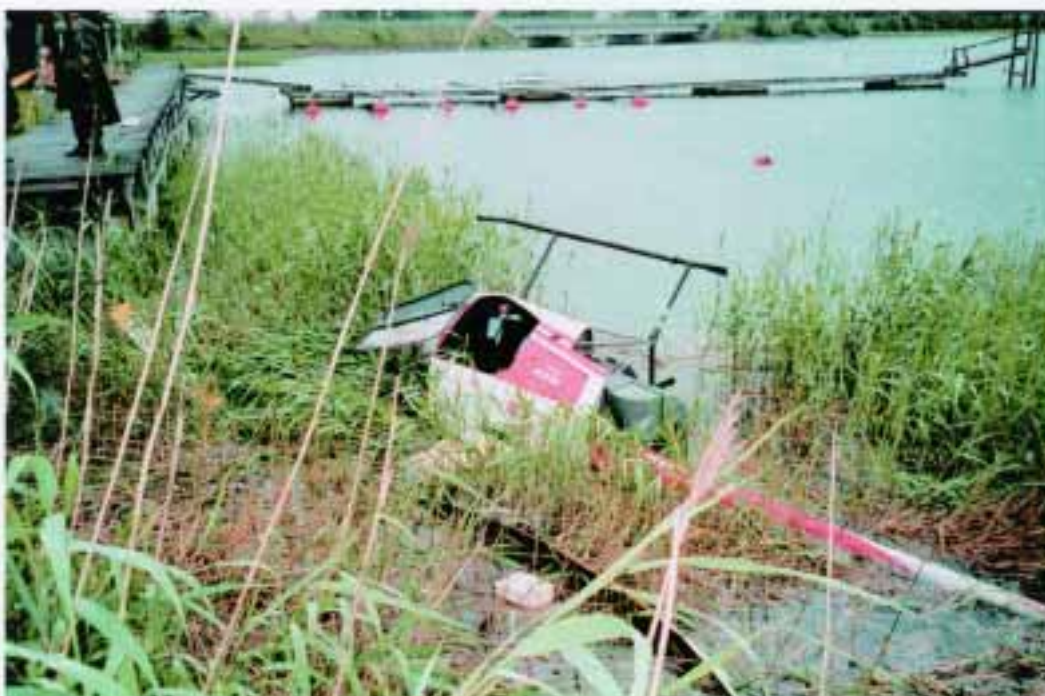
Helikopterin kaatuessa roottorin lavat vääntyivät maakosketuksen seurauksena ja lapojen työntötangot katkesivat. Pырstöpuomi lommahti runkokiinnityskohdastaan ja vääntyi oikealle noin 15°. Pырstöroottorissa ja sen vaihteistossa ei ollut näkyviä vaurioita. Lisäksi

ohjaamon vasemman puoleisen oven ikkuna rikkoutui ja muun muassa mittaristo ja radiot kärsivät huomattavia vesivahinkoja. Myöhemmissä tutkimuksissa havaittiin myös päävaihteiston murtuneen irti yläpäästään roottorin maakosketuksen seurauksena.

*Kuva 2. Kopteri rantavedessä vasemmalle kyljelleen kaatuneena. Kuvattu numikentän reunalta.*
