## Tutkintaselostus

C 16/1998 L

### **Lentokoneen OH-PZL:n matkatavaratilan luukun avautuminen lennolla 7.7.1998 Porvoon mlk:ssa**

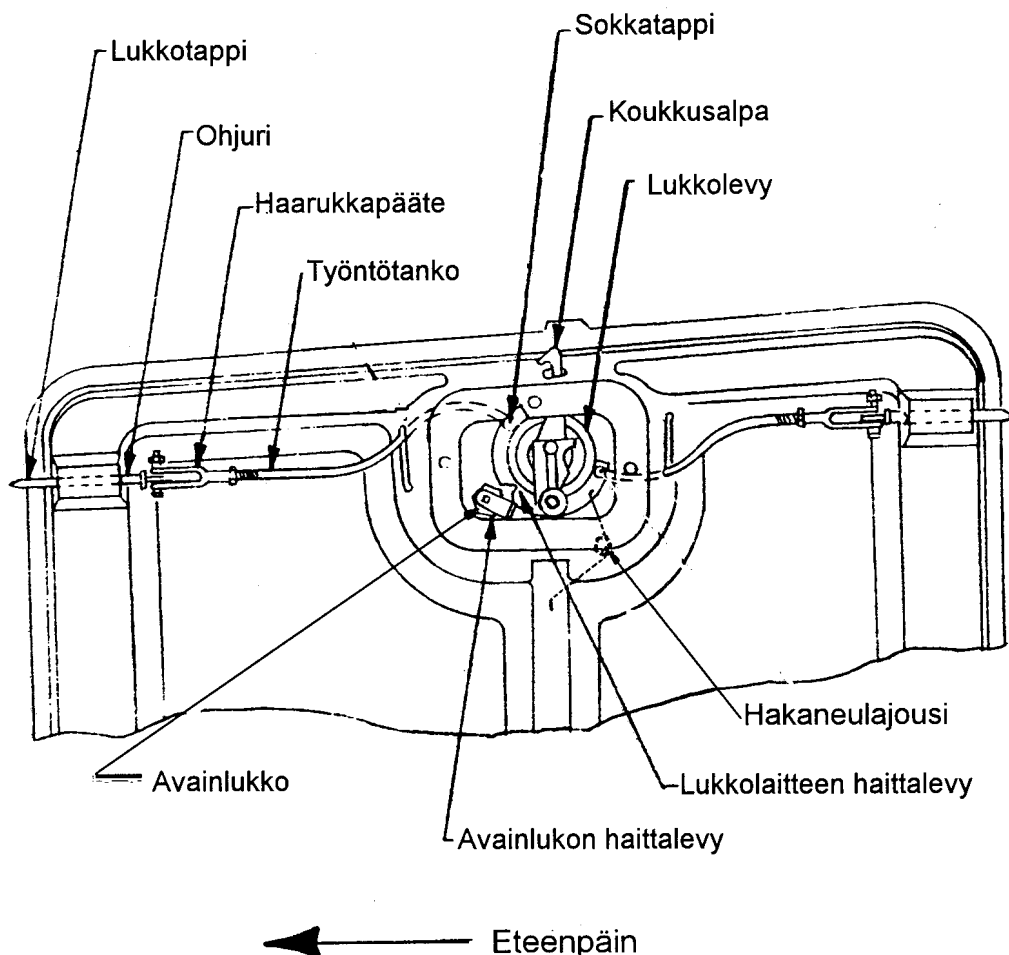
Lukkolaitteessa on varsin jäykkä "hakaneulatyyppinen" jousi, joka kääntää lukon joko täysin auki- tai kiinni-asentoon. Jousi oli poikki ja murtopinnan ruosteen perusteella se oli ollut poikki jo pidemmän aikaa.

Avainlukko ei ollut alkuperäinen, vaan Abloy-merkin.

Kuva 1. Luukun lukko. Luukku on avattuna ja lukon suojustapeli on poistettu. Luukku on kokonaisuudessaan lujitemuovia (lasikuitulaminaattia).

Suljettaessa luukkua kahva kääntyi kohtuullisella voimalla, mutta em. jousivoiman puuttumisen vuoksi kahvassa ei tuntunut kiinnioloa varmistavaa jousivoimaa. Avaimen sai pois paikaltaan, vaikka lukkotapit olivat lukko auki-asennossa. Service Bulletinin mukaan *avain saa irrota paikaltaan vain lukkotappien ollessa ulkona eli lukossa-asennossa*.

Lukkolaitteen ollessa lukittuna avaimella lukkokahva ei kääntynyt auki-asentoon normaalilla käsivoimalla. Käytettäessä poikkeuksellisen suurta voimaa kahva kuitenkin kääntyi auki-asentoon, koska lukkolaitteen mekanismin haitta ylitti avainlukon huonosti muotoillun haittalevyn. Osaltaan tähän vaikuttivat lukkolaitteen kulumisesta syntyneet isot välykset.

Käytetyn Abloy-lukon lukkopesän toiminta oli sikäli oikea, ettei avainta saanut pois lukkopesästä muussa kuin sen ollessa lukko-asennossa, mutta sen haittalevyn mitta ja muotoilu olivat väärät käytettyyn tarkoitukseen Tästä syystä lukituslaitteen haitta pääsi ylittämään lukkoasennossa olevan avainlukon haitan.

Edellä esitetyistä syistä *avainlukko* voitiin lukita ja avain irrottaa vaikka *lukkolaite* oli auki-asennossa. Kun tästä tilanteesta luukun lukkolaite käännettiin kiinni-asentoon avainlukon haittalevy rajoitti lukkolaitteen mekanismin liikettä niin, että lukkiutumisliike jäi vajaksi, eikä lukkolaite kääntynyt ylikuoloasentoon. Lukkotapit painuivat reikiinsä vain noin 20 mm, eikä niiden rei'issä oloa varmistanut mikään (hakaneulajousi oli poikki, avainlukko oli käännetty kiinni ennen lukkokahvan kiinnikääntämistä ja lukkolaite ei päässyt kääntymään ylikuoloasentoon), lisäksi avautumisliikettä auttoivat lukkotappien karkiosien kartiomainen muoto. Lukkokahvan asento oli kuitenkin lähes sama kuin sen ollessa avaimella lukittuna.
