## Tutkintaselostus

C 17/1998 L

# Lentoturvallisuutta vaarantanut tapaus Kuopion lentoasemalla 25.7.1998

HN-413, F18C Hornet

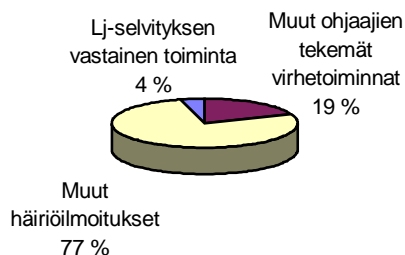
**Kuva 1: Häiriöilmoitusten jakautuminen (16610 kpl)**

<b>Tarkastelun kooste:</b>	1	2	3	4	5	6	7	4K:t	0H:t	Hi:t yht.
Jakautuma vuonna 1996	4	18	50	46	37	104	3	262	1369	5717
Jakautuma vuonna 1997	5	15	28	30	39	109	4	230	1271	5649
Jakautuma vuonna 1998	3	15	55	37	33	49	11	203	1180	5244
<b>YHTEENSÄ</b>	<b>12</b>	<b>48</b>	<b>133</b>	<b>113</b>	<b>109</b>	<b>262</b>	<b>18</b>	<b>695</b>	<b>3820</b>	<b>16610</b>

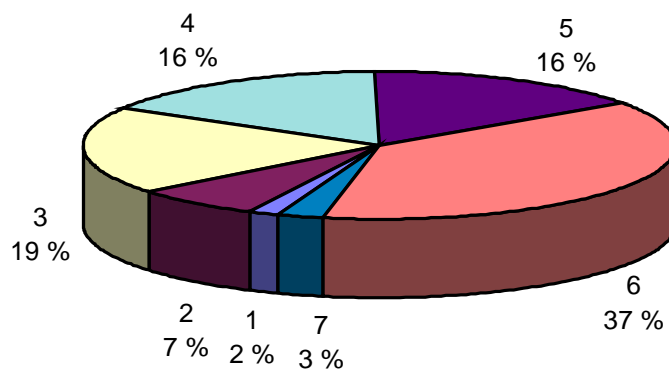
**Kuva 2: Lennonjohtoselvityksen vastainen toiminta**

Häiriöilmoitukset, joissa oli toimittu vastoin lennonjohtoselvityksiä luokiteltiin seuraavasti:

1. Lennonjohtoselvityksen vastainen toiminta liikennealueilla.
2. Lentoonlähtö tai lasku ilman lupaa.
3. Lennonjohtoselvityksen rikkominen, muu kuin lentokorkeus.
4. Selvityskorkeuden rikkominen.
5. Selvityskorkeuden rikkominen harjoitus- tai tst -johtoalueilla.
6. Ajautuminen ulos harjoitusalueelta.
7. Vahvistettujen lentomenetelmien vastainen lentotoiminta.

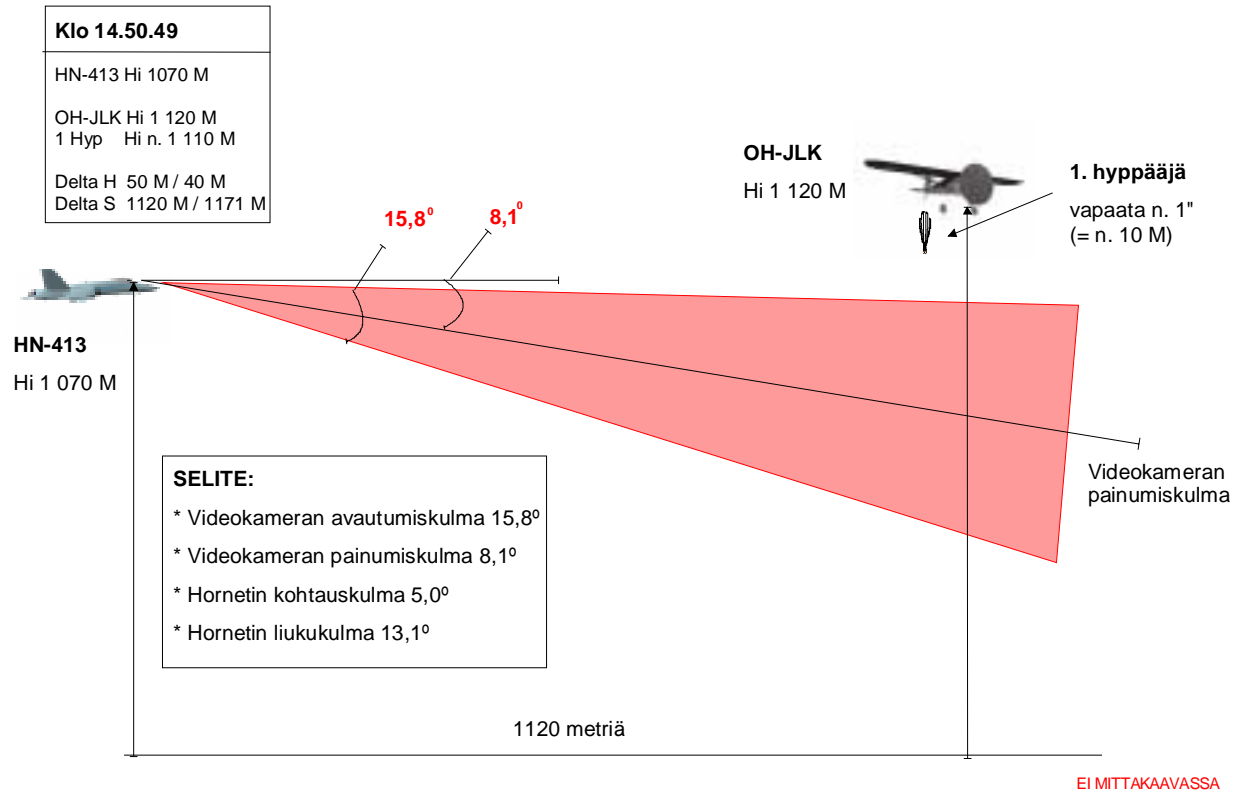
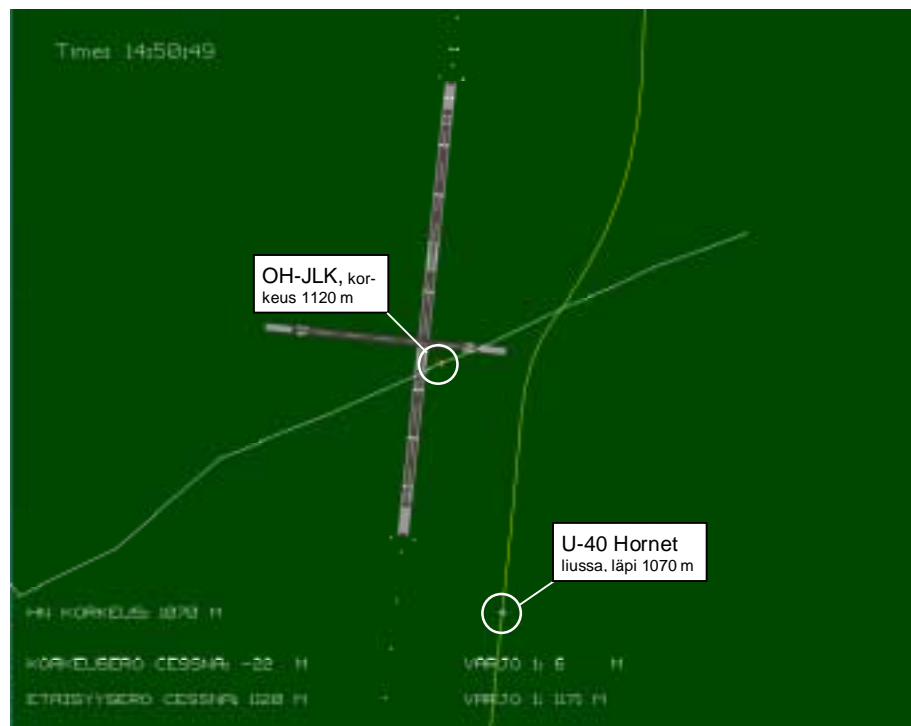
## SIVUKUVA HUD:N NÄKEMÄALASTA JA PYSTYKUVA TAPAHTUMASTA KLO 14.50.49

RAPS -järjestelmän kuvanmuodostuksen parallaksivirheestä johtuen lentoratojen projisoituminen kiitotien suhteen on virheellinen, mutta suhteelliset etäisyydet ovat oikeat.

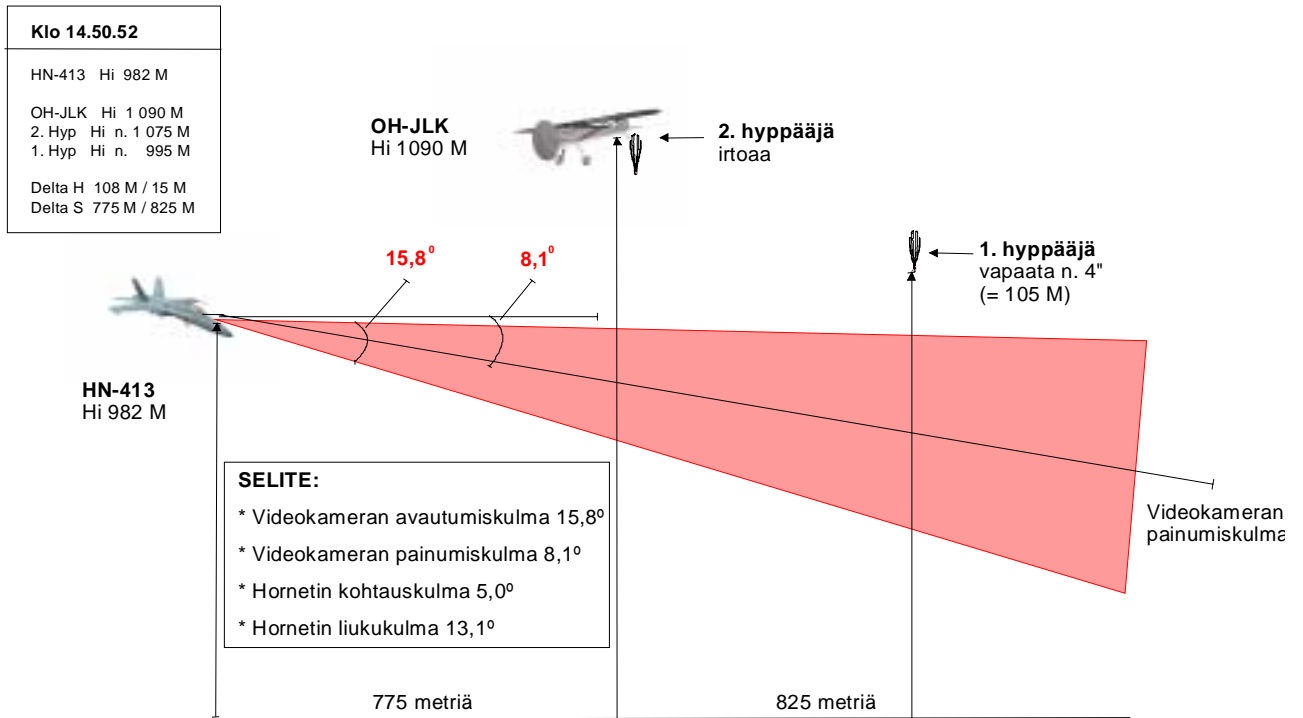
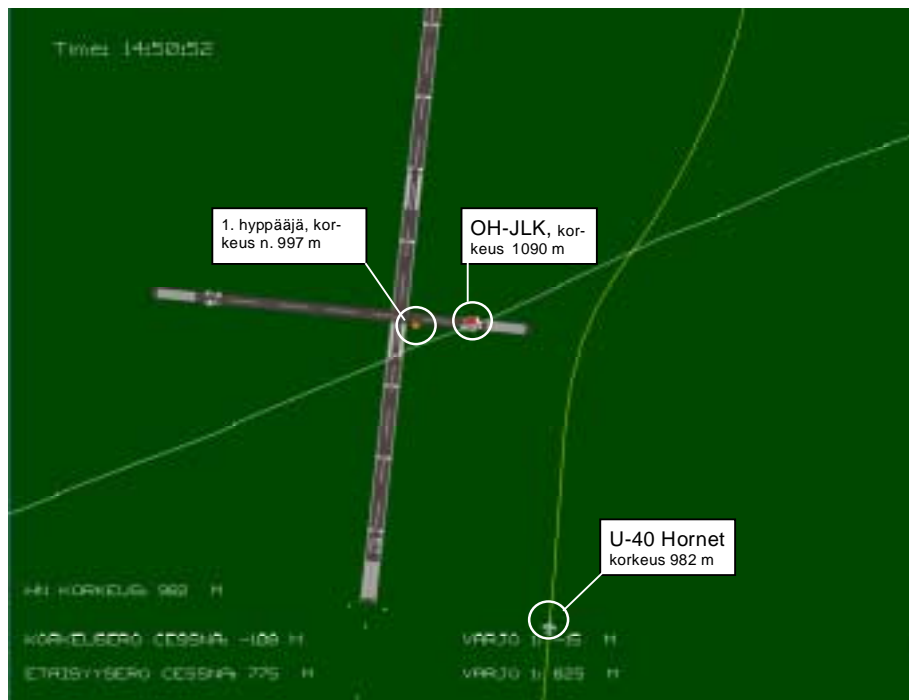
## SIVUKUVA HUD:N NÄKEMÄALASTA JA PYSTYKUVA TAPAHTUMASTA KLO 14.50.52

RAPS -järjestelmän kuvanmuodostuksen parallaksivirheestä johtuen lentoratojen projisoituminen kiitotien suhteen on virheellinen, mutta suhteelliset etäisyydet ovat oikeat.

HORNETIN VÄLINEN SIVUTTAISETÄISYYS CESSNAAN  
OLI 108 METRIÄ.

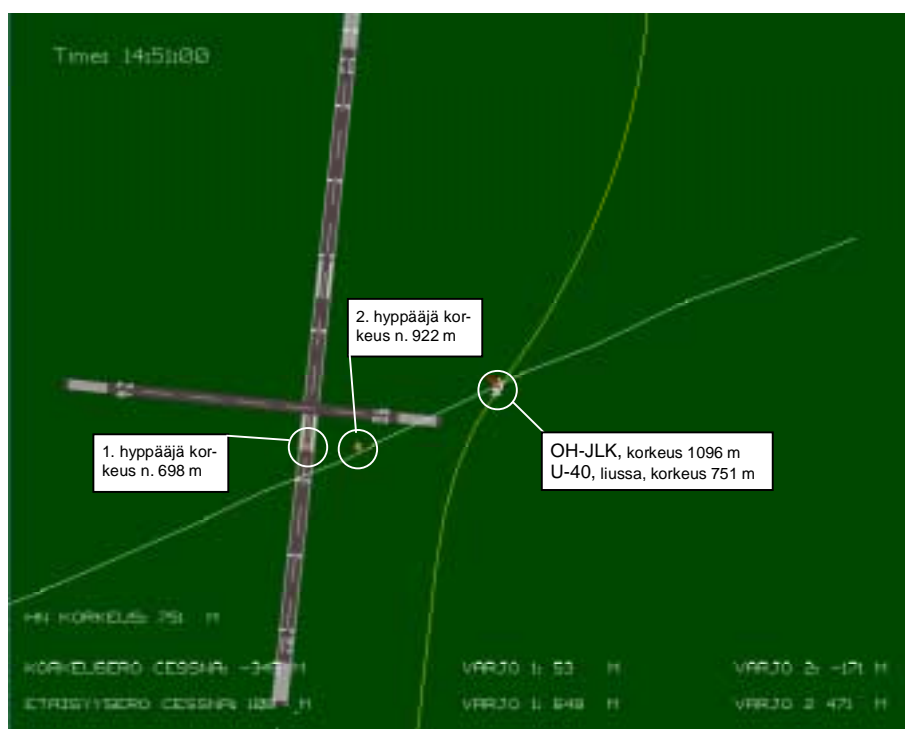
**1. hyppääjä**  
vapaata n. 11" (= n. 375 M)  
Hi n. 698 M

RAPS -järjestelmän kuvanmuodostuksen parallaksivirheestä johtuen lentoratojen projisoituminen kiitotien suhteen on virheellinen, mutta suhteelliset etäisyydet ovat oikeat.
