## Tutkintaselostus

C 2/1998 L

# Rullauksessa sattunut tapaus Helsinki-Vantaan lentoasemalla 7.1.1998

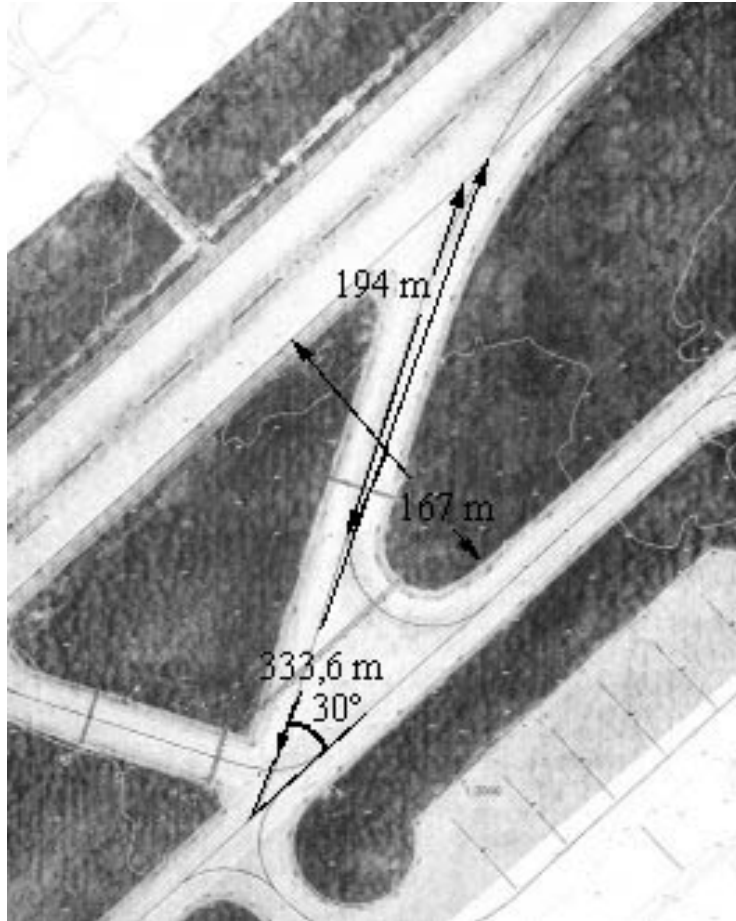
## 5.2 Liikennealue tapahtumapaikalla.

Rullaustie 1 on kiitotien 22 suuntainen, sen leveys on 25 metriä. Rullaustien ja kiitotien keskinäinen etäisyys lamppurivistä lamppuriviin on 167 metriä. Rullaustie Q:n pituus kiitotien reunavalolinjasta rullaustien 1 reunavalolinjaan on 333,6 metriä ja kiitotien reunavalolinjasta paikkaan, jossa kääntyminen vasemmalle rullaustielle 1 alkaa on 194 metriä.

CAT2 kilpien (lyhyempi) etäisyys rullaustie 1:n reunavalolinjasta on 29,2 metriä ja odotuspaikkamerkintöjen etäisyys 29,4 metriä.

Rullaustien 1 ja rullaustien Q keskilinjojen kulmaero on 30°.

MD82:n pituus on 45,1 metriä.

ATR-72:n siipien kärkiväli on 27 metriä.
