## Tutkintaselostus

C 22/1998 L

### **Ultrakevyen lentokoneen lentovaurio Kymin lentopaikan läheisyydessä 26.9.1998**

OH-U361

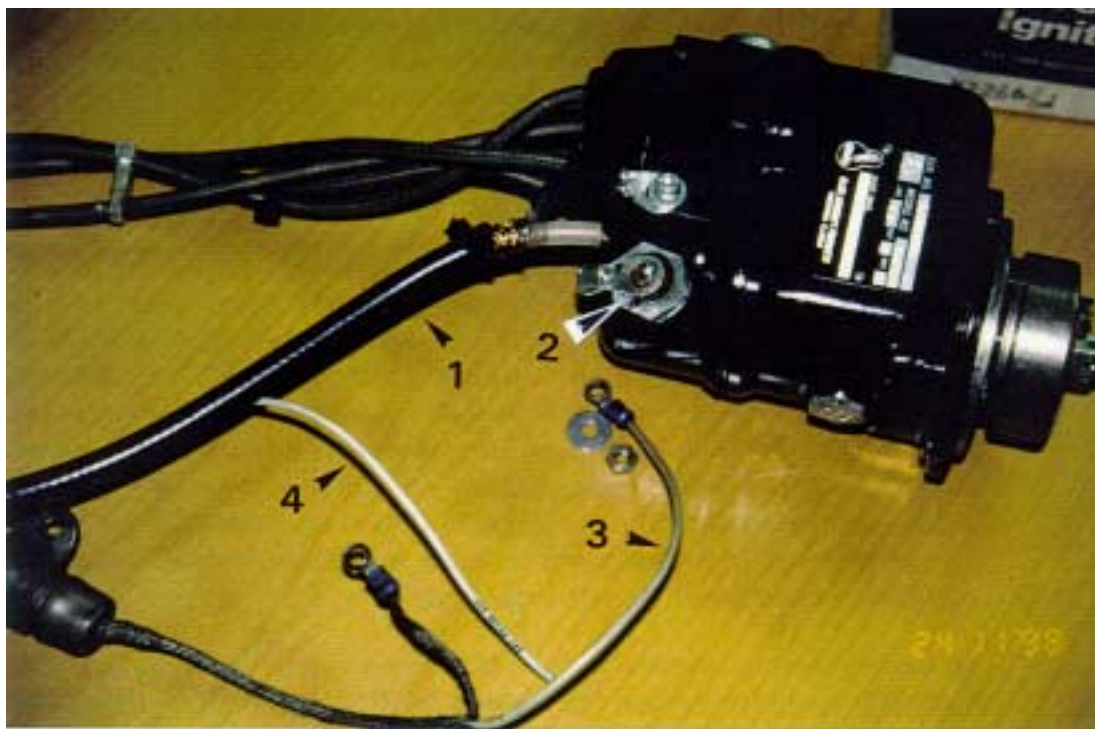
Kuva 1.

Magneeton maadoitusjohto oli valmistettu 10 mm paksusta häiriösuojatusta antennikaapelista (koaksiaalikaapeli). Kaapelin kolme millimetriä paksu johdin muodostui seitsemästä kuparilangasta. Kaapelin toiseen päähän oli juotettu viputyypinen kytkin ja toiseen päähän oli juotettu isokokoinen kaapelikenkä (reikä 8,3 mm ja ulkomitta 14 mm). Saman kokoinen kaapelikenkä oli juotettu kaapelin ulkopinnalla olevaan häiriönpoistovaippaan.

Nuoli 1 osoittaa ylisuurta maadoitusjohdinta, jonka kaapelikenkä ollessaan asiamukaisesti kiinnitettynä voi koskettaa kondensaattorin runkoon, nuoli 2. Rungossa on juotoskohouma, joka lisää kosketusmahdollisuutta. Nuoli 3 osoittaa tyyppihyväksytyissä lentokoneissa käytettyä maadoitusjohdinta ja kaapelikenkiä. Nuoli 4 osoittaa tyyppihyväksytyissä lentokoneissa käytettyä sähköjohdinta, jonka mekaaninen lujuus ja mm. palo-ominaisuudet ovat autotarvikeliikkeissä myytävää johdinta paremmat.

Moottorissa oli vain ns. yksinkertainen sytytysjärjestelmä, eli yksi laukaisulaitteella varustettu magneetto. Magneetto, sytytysjohdot ja -tulpat olivat uudet ja hyväkuntoiset. Magneeton maadoituskytkimen kaapeli oli tehty kyseiseen käyttöön täysin sopimattomasta materiaalista ja se oli kaikin tavoin "ylimitoitettu". Kaapelin magneetonpuoleisessa päässä oli juotettuna niin kookkaat kaapelikengät, että varsinainen maadoitusjohdon kaapelikengä, joka kiinnittyy magneettoon kondensaattorin päässä olevaan ruuviin, saattoi koskettaa samalla kondensaattorin runkoon ja maadoittaa magneeton. Tähän viittaa se, että magneetto ei antanut kipinää ennen kuin kaapelikengä oli irrotettu ja uudelleenkiinnitetty. Kaapelikengän mahdollista kosketusta kondensaattorin runkoon ei huomattu tarkistaa ennen kaapelikengän irrotusta.

Moottorin pysähtymisen aiheutti todennäköisesti magneeton maadoitusjohdon kaapeli-kengän kosketus magneeton kondensaattorin runkoon, jonka seurauksena magneetto kytkeytyi pois toiminnasta. Näin ollen perussyynä oli käyttötarkoitukseen sopimaton maadoitusjohdon rakenne.

1. Rakennettaessa harrasterakenteisia ilma-aluksia, tulisi hakea tietoa ja malleja tyyppihyväksytyistä ilma-aluksista. Moottorin toiminnan kannalta tärkeitä osia olisi syytä hankkia esim. käytöstä poistetuista tyyppihyväksytyistä ilma-aluksista, jolloin ne ovat "lentokonelaatua". Tällaisia osia ovat mm. magneettokytkimet päävirtakytkimet, sähköjohtimet yms.
2. Harrasterakentamista valvovien henkilöiden tulisi tarkoin seurata rakennustyön etenemistä ja arvioida kriittisesti rakenneratkaisuja, jotka poikkeavat piirustuksista, ja materiaaleja, joita ei normaalisti käytetä lentokonerakennuksessa.
