## Tutkintaselostus

C 23/1998 L

# Lento-onnettomuus Helsinki-Malmin lentoaseman läheisyydessä 9.10.1998

**OH-PCQ**

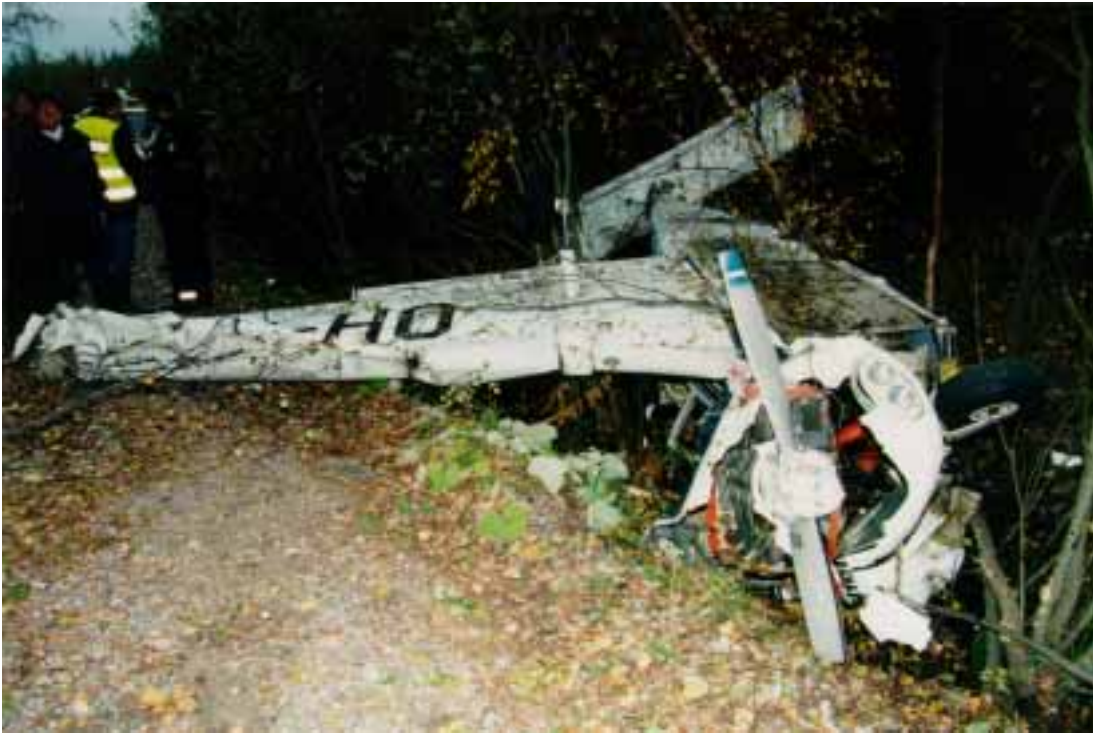
Kuva 1. Kuva onnettomuuspaikalta. Lentokone oli selällään ojassa. Se oli katkaissut ensimmäisen puunlatvan 39 m ennen maahantörmäystä. Oikea siipi oli irronnut osueensaan puihin.

Potkuri oli leikannut poikki useita puita, joiden paksuus oli 5-15 cm. Potkuri oli taipunut kärkiosistaan vain vähän. Lavat olivat käyntiaika huomioiden hyväkuntoiset. Potkurikupu oli tyssäntynyt potkurin napaan, jonka perusteella lentokone on törmännyt maahan lähes kohtisuoraan ja kääntynyt siitä selälleen.

Oikea siipi oli irronnut lentokoneen osuessa puihin ennen maahantörmäystä. Yksi puista oli osunut keskelle polttoainesäiliötä, joka oli haljennut. Vasen siipi oli paikallaan, mutta siinäkin oli puihintörmäysjälkiä ja polttoainesäiliö oli myös rikkoutunut.

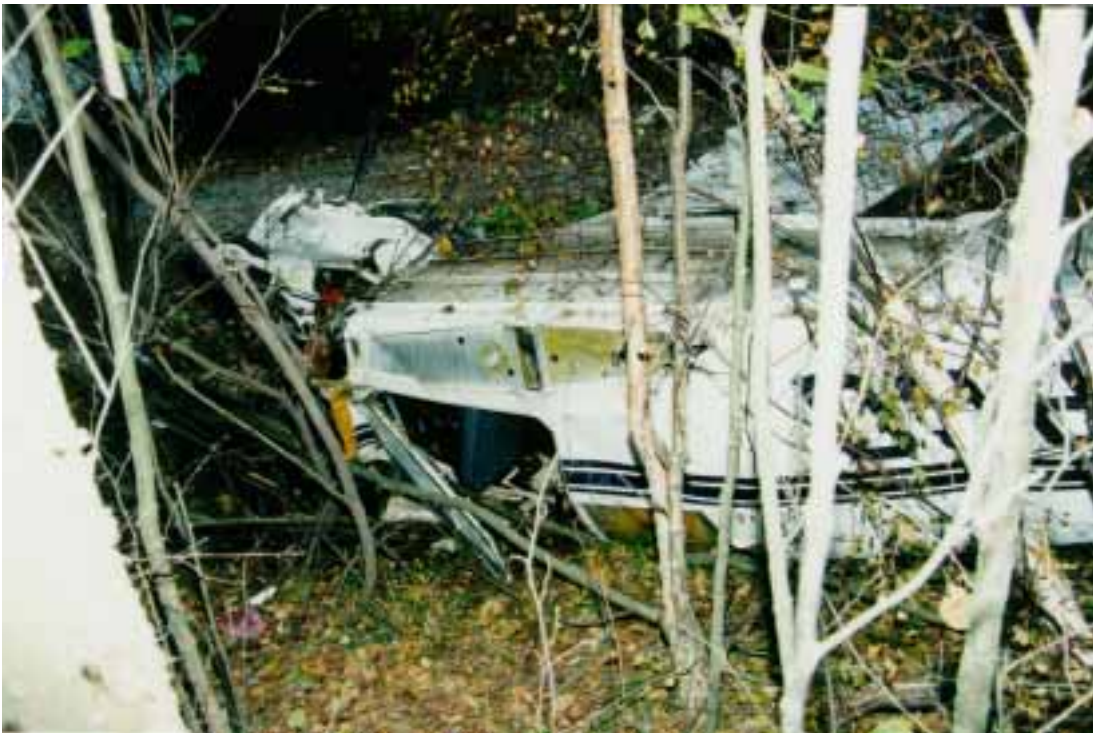
Kuva 2. Kuva rungon oikeasta sivusta. Oikean siiven pääsalko apukiinnityksineen oli katkennut ja siipi oli irronnut. Ovi oli osittain auki.
