Tutkintaselostus

C 25/1998 L

Harrasterakenteisen lentokoneen onnettomuus Nummelan lentopaikalla 17.10.1998

PIK-21 Super Sytky

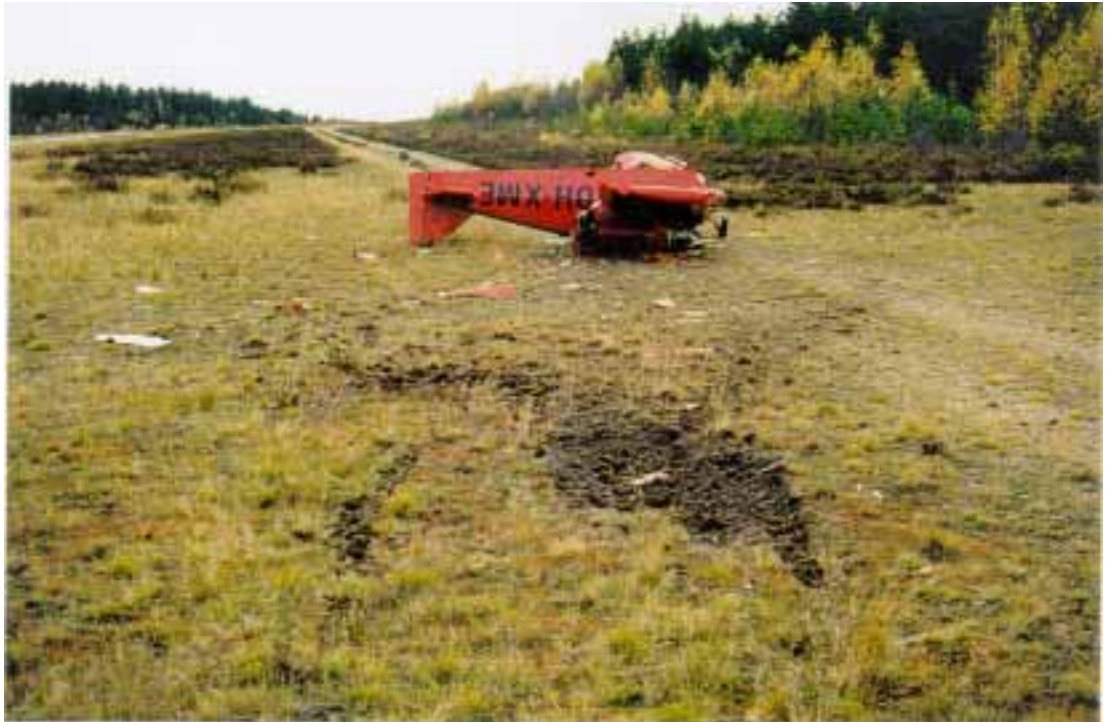
Ylös alas huojunnan seurauksena lentokone osui päälaskutelineilleen maahan, jolloin laskutelineet irtosivat ja niiden mukana lähti osa rungon rakennetta, jossa olivat kiinni jalkaohjaimet. Lentokone kaatui ylös alaisin ja kääntyi oikealle noin 45 astetta. Kaatumisen yhteydessä myös moottori ja polttoainesäiliö irtosivat.

Kuva 1. Lentokone lentosuuntaan kuvattuna. Etualalla maahantörmäyspaikka, jossa oli potkurin jälkiä, joiden perusteella lentonopeus on ollut noin 80 mph (150 km/h).

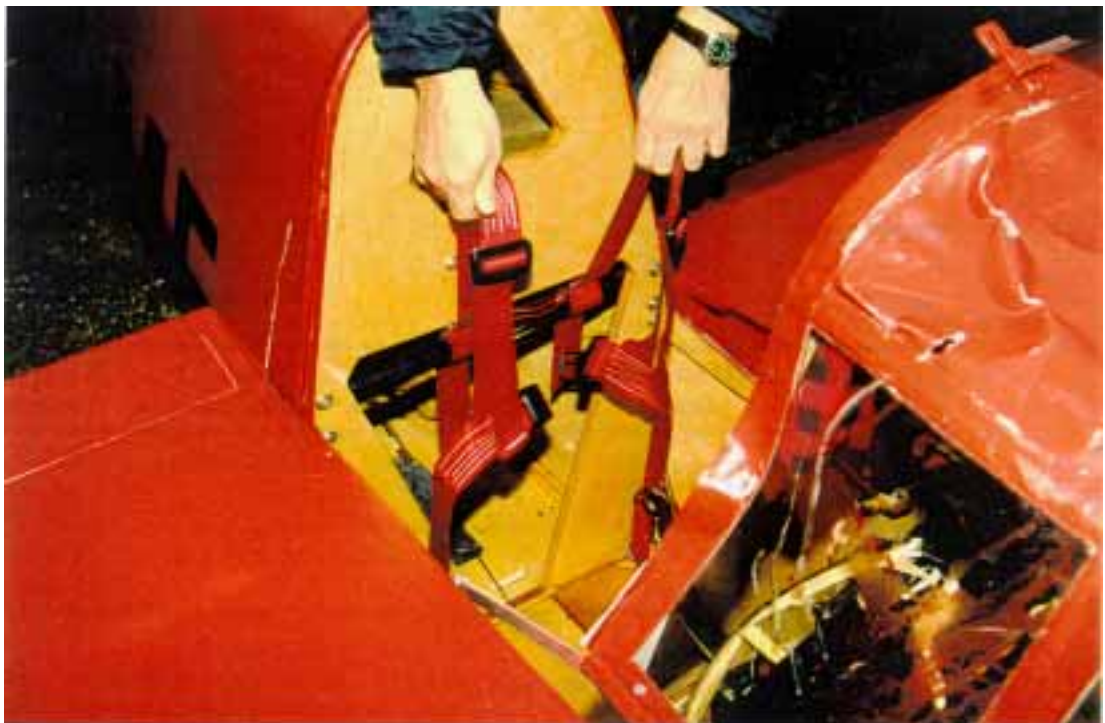
Kuva 2. Kuvassa istuinvyöt, joiden olkavyöt oli kiinnitetty liian alas. Sen vuoksi vyöt eivät estäneet ohjaajan ylävartalon heilahdusta eteenpäin, vaan kasvot iskeytyivät mittaritau-luun.

Lentokoneen istuin oli varustettu 4-piste vöillä, jotka olivat vartavasten valmistettu ko. koneeseen. Olkavyöt oli ommeltu kiinni lantiovöihin ja toisesta päästään ne oli kiinnitetty ohjaamon takaseinään lähes ohjaajan lantion korkeudelle. Tästä liian alhaalla olleesta kiinnityksestä seurasi se, että olkavyöt eivät estäneet ohjaajaa lyömästä kasvojaan mittaritauluun.

Olkavyöt tulee kiinnittää runkorakenteisiin siten, että niiden kiinnityspiste on niin ylhäällä, että ylävartalo ei pääse taipumaan eteenpäin.

1. Ilma-aluksen rakennusvalvonnan ja katsastuksien yhteydessä tulisi nykyistä enemmän kiinnittää huomiota istuinvöiden oikeaan asennukseen ja turvalliseen toimintaan. Harrasterakenteisiin- ja ultrakevytlentokoneisiin asennettavien istuinvöiden tulisi olla ns. keskuslukkotyypisiä.

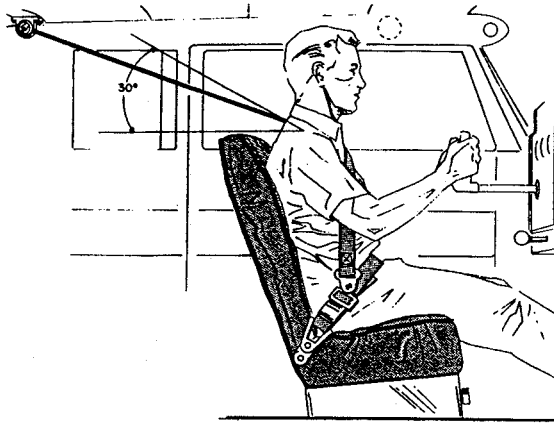
Kuva 3

USA:n ilmailuviranomainen, FAA on julkaissut istuinvöiden asennuksesta ohjeet (Advisory Circulars no 43.13-2), joiden mukaan olkavyöt eivät saa kiinnittyä tai tukeutua ohjaajan hartialinjan alapuolelle, vaan olkavöiden kiinnityspisteen tulee olla vaakasennossa tai enintään 30 astetta ylöspäin (Kuva 3). Lisäksi olkavöiden tulee olla sijoitettuna niin, että ne pysyvät kaikissa tilanteissa olkapäillä (Kuva 4).
