Tutkintaselostus

C 26/1998 L

Helikopterin lentovaurio Inarijärvellä 15.11.1998

OH-HMT, Schweizer 269C

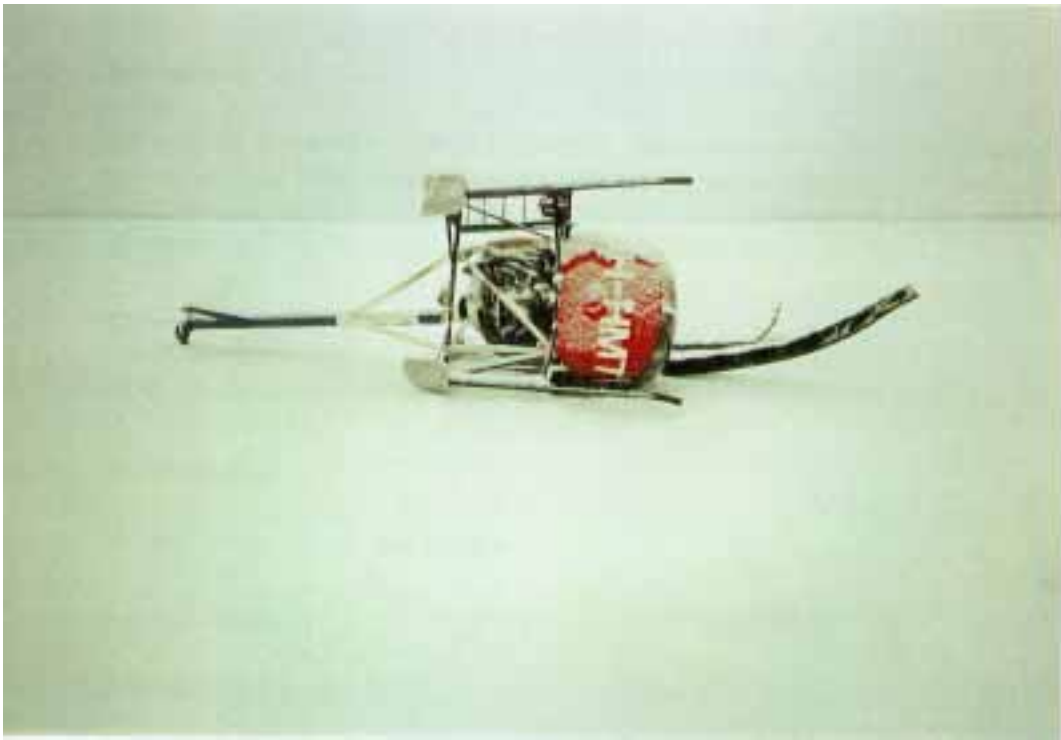
Ohjaajalla ei ollut tietoa helikopterin asennosta törmäyshetkellä. Kopteri tuli jälle jalaksilleen vasen jalas ensimmäisenä, josta se liukui noin 15 metriä samalla kääntyen vasen kylki edelle. Tämän jälkeen helikopteri kaatui vasemmalle kyljelle, jolloin roottori iski jäähän reiän ja roottorinlavat taipuivat sekä moottori sammui. Kopteri jatkoi jäällä liukumistaan vielä noin 30 metriä, jonka jälkeen se jäi vasemmalle kyljelle, poikittain tulosuuntaansa nähden. Ohjaaja pääsi ulos törmäyksen aikana auenneesta oikeanpuoleisesta ovesta ja soitti matkapuhelimellaan Rovaniemen aluelennonjohtoon ilmoittaen tapahtuneesta. Jään vahvuus onnettomuuspaikalla oli noin 10 cm ja lunta liukkaan jään pinnalla oli myös noin 10 cm.

Kuva 1 Helikopteri kuvattuna lentosuunnassa.

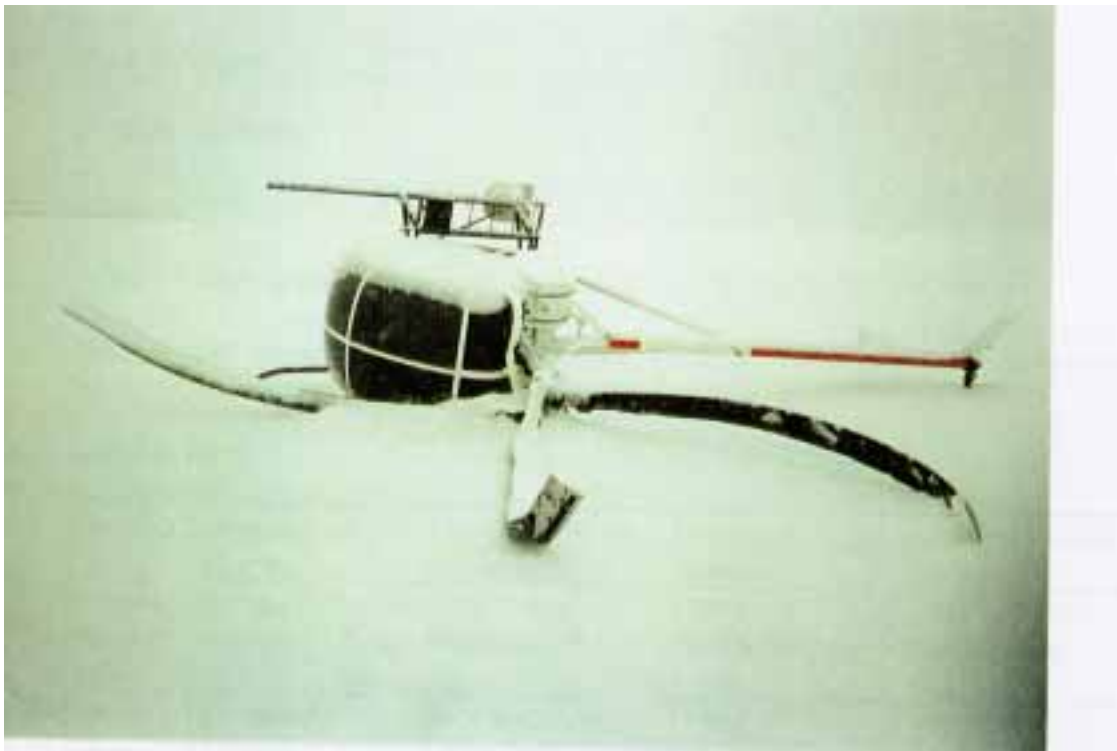
Kuva 2 Helikopteri kuvattuna lentosuuntaansa vasten.
