Tutkintaselostus

C 28/1998 L

Lentoturvallisuutta vaarantanut tapaus GOGLA ilmoittautumispaikan läheisyydessä 20.11.1998

OH-LGB, MD11

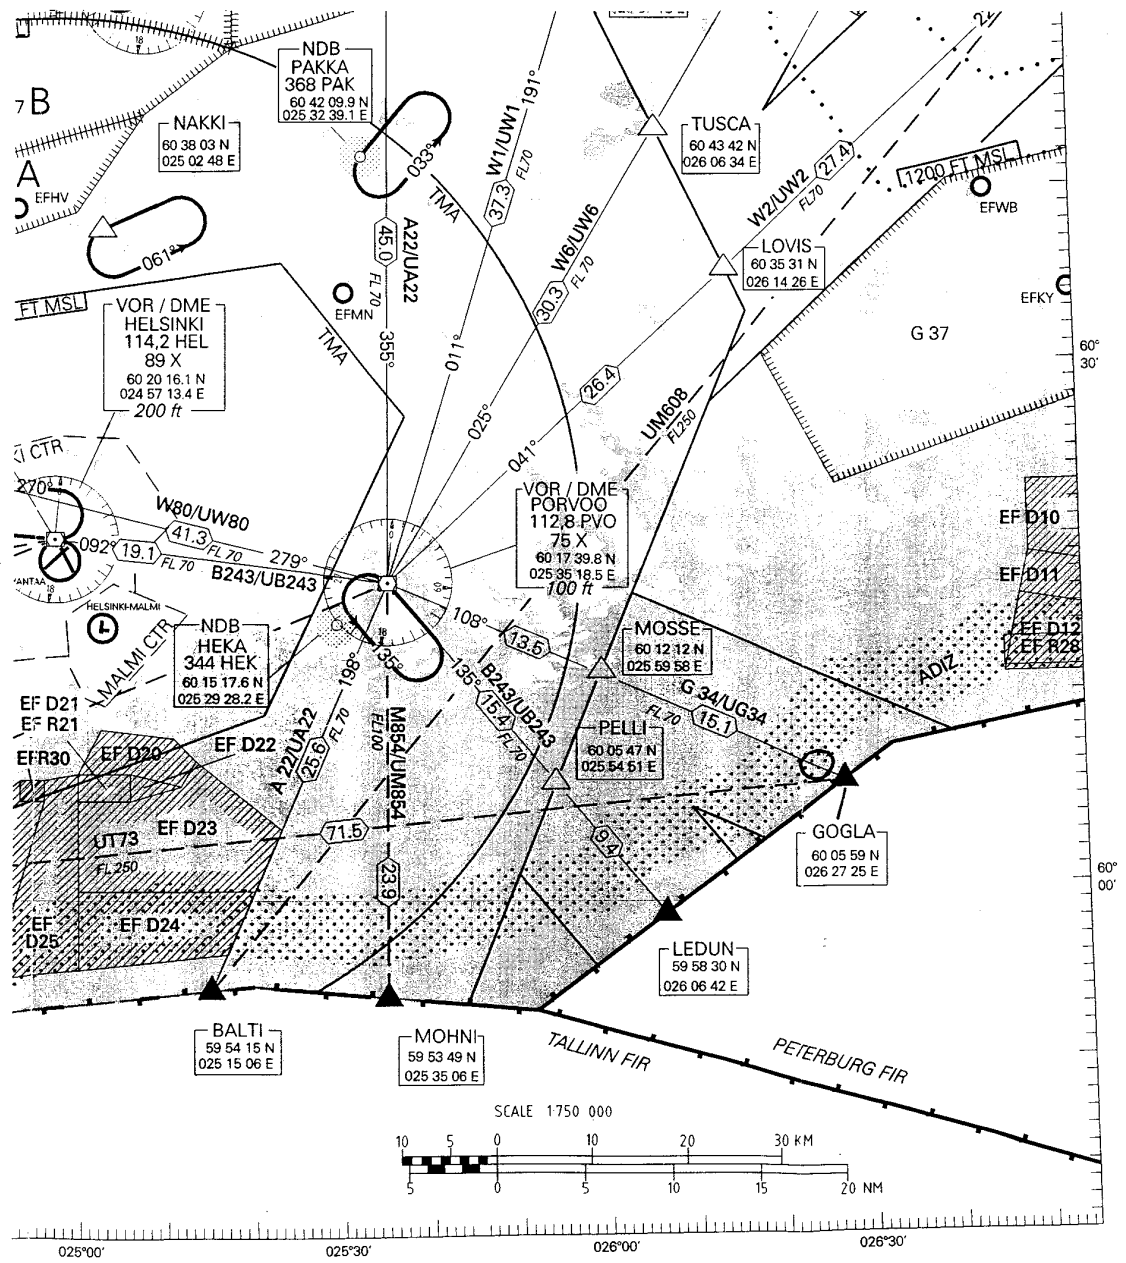
TAPAHTUMAPAIKKA

FIN 85 ja JEF 120 sivuuttivat toisensa tutkatalenteiden mukaan klo 19.19.08 noin 1,5 nm GOGLAsta luoteeseen Tampereen lentotiedotusalueella (FIR). FIN 85 oli saanut TCAS-laitteeltaan liikennetiedotteen (TA) lähestyvästä ilma-aluksesta noin 10 nm:n etäisyydellä. Miehistö kertoi nähneensä vastaan tulevan valot melko varhain, mutta he eivät olleet varmoja, oliko vastaan tulija sama kuin mistä TCAS varoitti. Korkeusero ylempänä olevaan vastaan tulijaan oli aluksi 1000 ft, mutta alkoi pienetä, jolloin miehistö vaihtoi koneen navigointinäyttöön TCAS-näytön ja alkoi seurata tilannetta. Viiden nm:n etäisyysrenkaan kohdalla laitteelta tuli toimintaohje (RA) väistää alaspäin. Kapteeni siirtyi käsiohjaukseen vähentäen korkeutta ja muutti suuntaa jonkun verran oikealle. Sivuu-tushetkellä FIN 85:n korkeus oli ehtinyt pienetä kirjallisen raportin mukaan 150 ft ja miehistön muistikuvan mukaan 200-300 ft. Koneiden välinen etäisyys oli supistunut selvästi 2 nm:n kehän sisäpuolelle. Korkeusero oli TCAS-laitteen mukaan sivuutushetkellä 400 ft ja pieneni sen jälkeen. Sivuu-tuksen jälkeen FIN 85 palasi selvityskorkeuteensa ja

○ = FIN 85:n ja JEF 120:n kohtaamispaikka

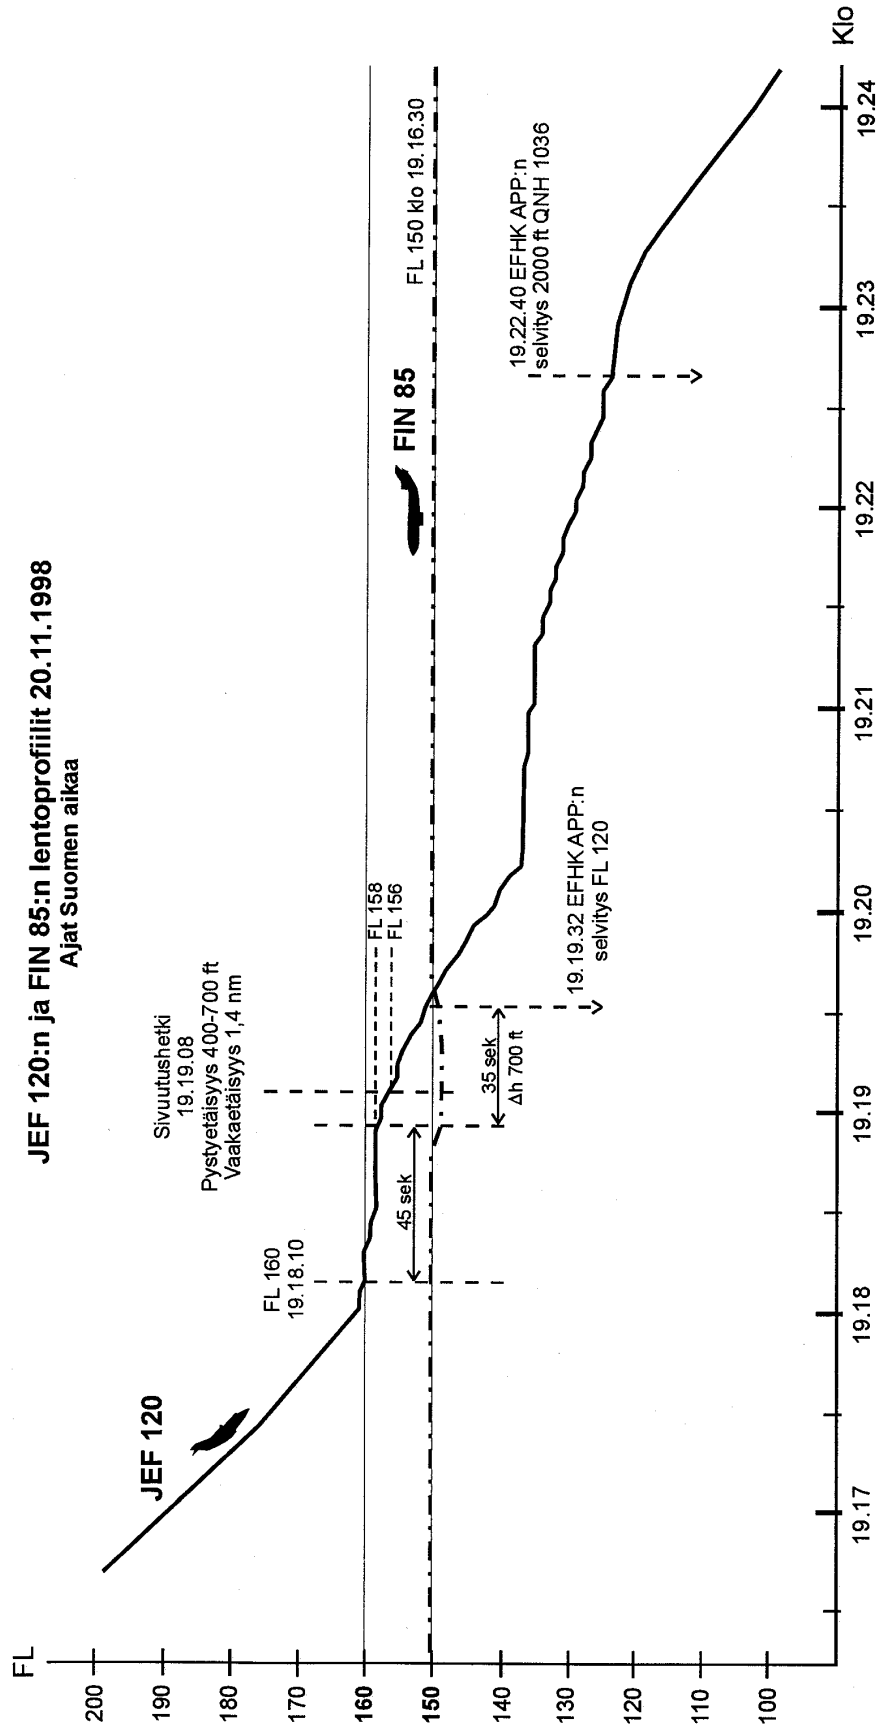
KUVA 2

Rekonstruoidut JEF 120:n ja FIN 85:n lentoprofiilit ovat kuvassa 2.

Sivuutushetkellä koneiden korkeusero oli eri tallenteiden mukaan 400-700 ft ja sivuttaisetäisyys 1,4 nm. Korkeusporrastuksen olisi pitänyt olla vähintään 1000 ft tai sivuttaisporrastuksen 5 nm, joten porrastusminimit alittuivat selvästi.

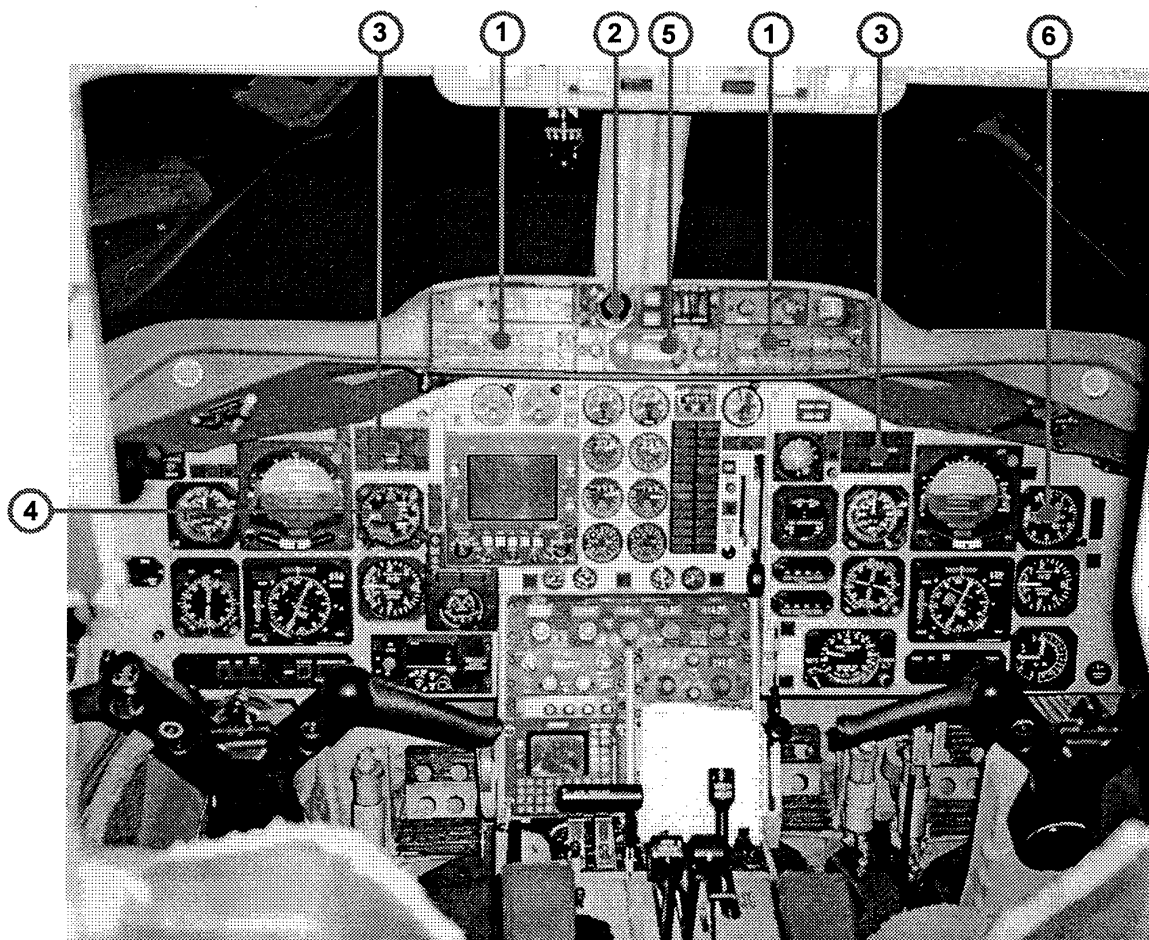
KUVA 3

Lennonohjausjärjestelmän eräiden yksiköiden sijoittelu OH-JET:n ohjaamossa.

mittari IDC 521-39007-096 sekä siihen kytketty korkeusvaroitin IDC 540-25100. Näiden sijoittelu koneen ohjaamoon ilmenee kuvasta 3. Järjestelmä on tarkemmin kuvattu liitteessä 3.

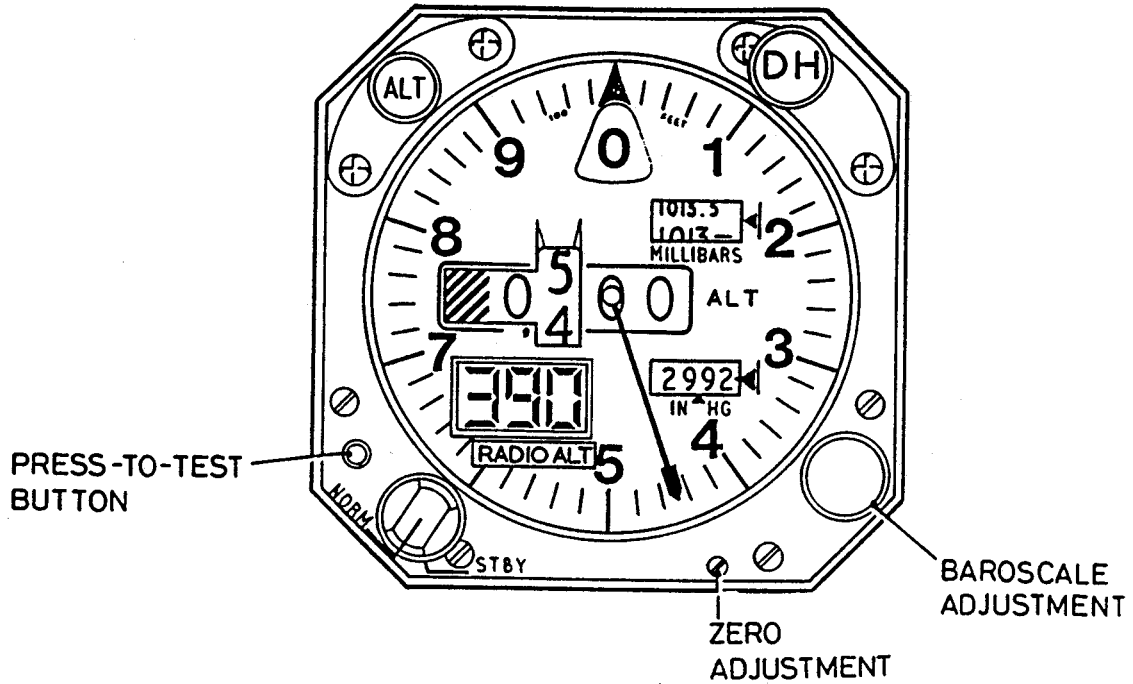
KUVA 7A

Vasemmanpuoleisessa kojetaulussa on yhdistetty paine- ja radiokorkeusmittari IDC 521-39007-096 (kuva 7A), jossa on asemavirhekorjain. Korkeusmittarin vasemmassa yläkulmassa on korkeusvaroittimen (altitude alerter) varoitusvalo. Oikeanpuoleisessa kojetaulussa on normaali rum-pukorkeusmittari, jossa ei ole asemavirhekorjainta. Koneen käsikirjassa on tätä korkeusmittaria varten käyrästä tosikorkeuden määrittämiseksi (kuva 8). Myös tässä korkeusmittarissa on korkeusvaroittimen varoitusvalo.

Yhdistetty paine- ja radiokorkeusmittari

ALT Korkeusvaroittimen varoitusvalo (1000 ja 300 jalkaa)

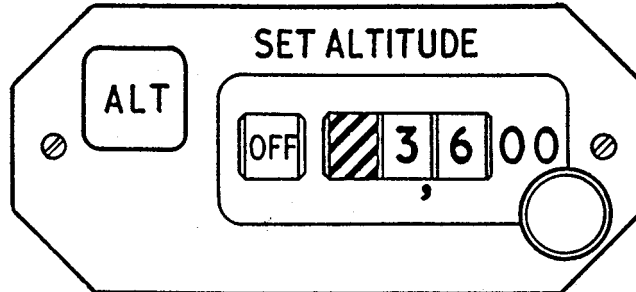
KUVA 7B

1000 jalkaa ennen esivalittua korkeutta	varoitusvalo syttyy, summeri soi
300 jalkaa ennen esivalittua korkeutta	varoitusvalo sammuu
Yli 300 ft poikkeama säilytettävästä korkeudesta	varoitusvalo syttyy, summeri soi. Varoitusvalo palaa kunnes kone on palannut 300 jalan varoituskorkeuden sisäpuolelle tai korkeusvalitsimesta on valittu uusi korkeus

Korkeusvaroitin (Altitude alerter)

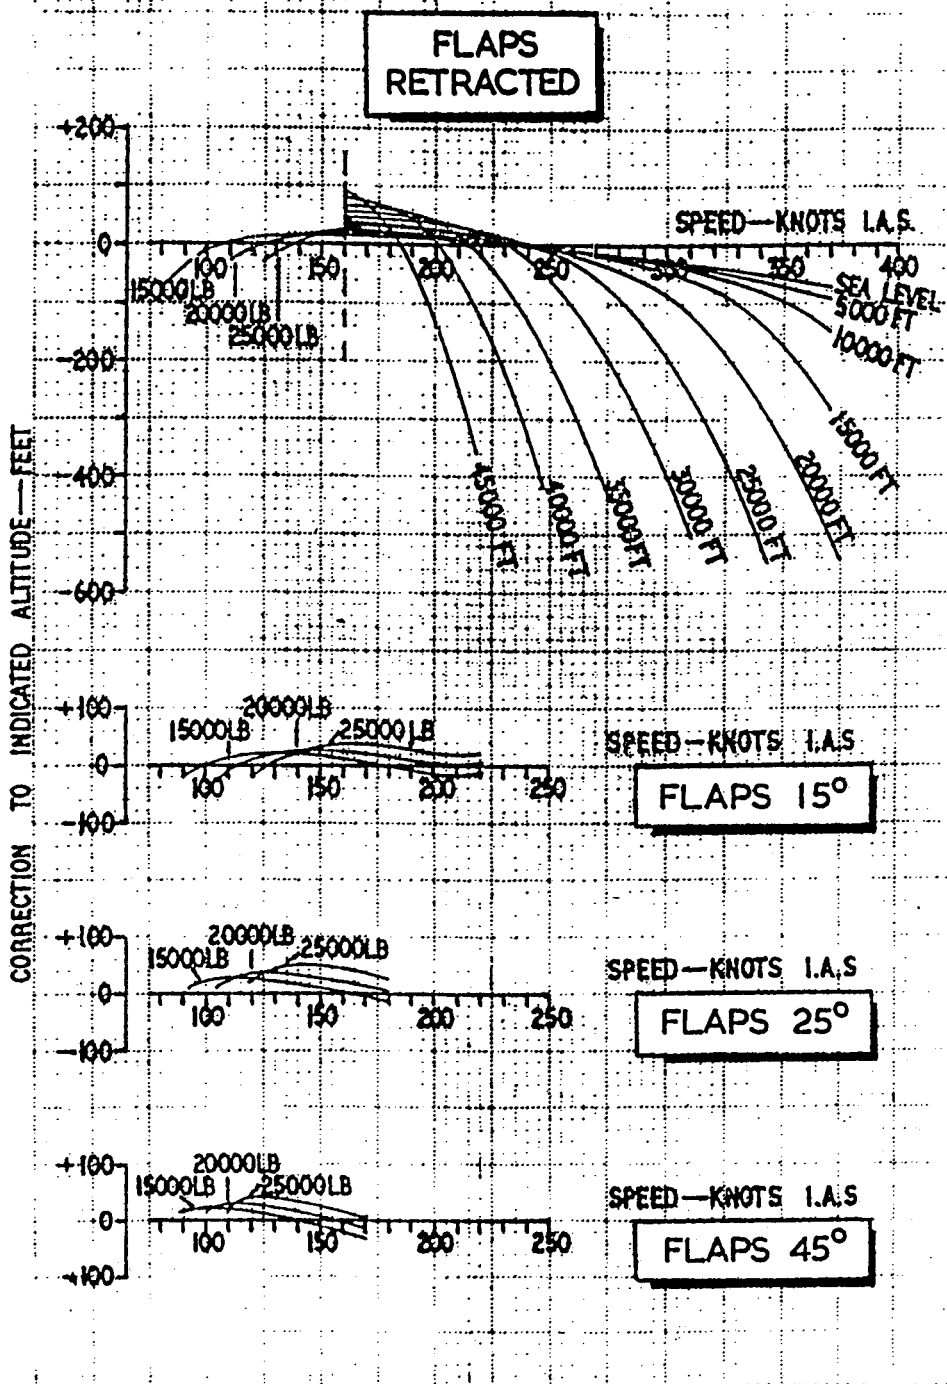
KUVA 8

Perämiehen puoleisen korkeusmittarin asemavirheen korjauskäyrästä
